## Pré-Rapport de repérage des matériaux et produits contenant de l'amiante avant réalisation de travaux dans un immeuble bâti

Numéro de dossier : MA2203026871  
Date d'édition: 28/03/2022

4 SQUARE BEAUREGARD  
77140 NEMOURS

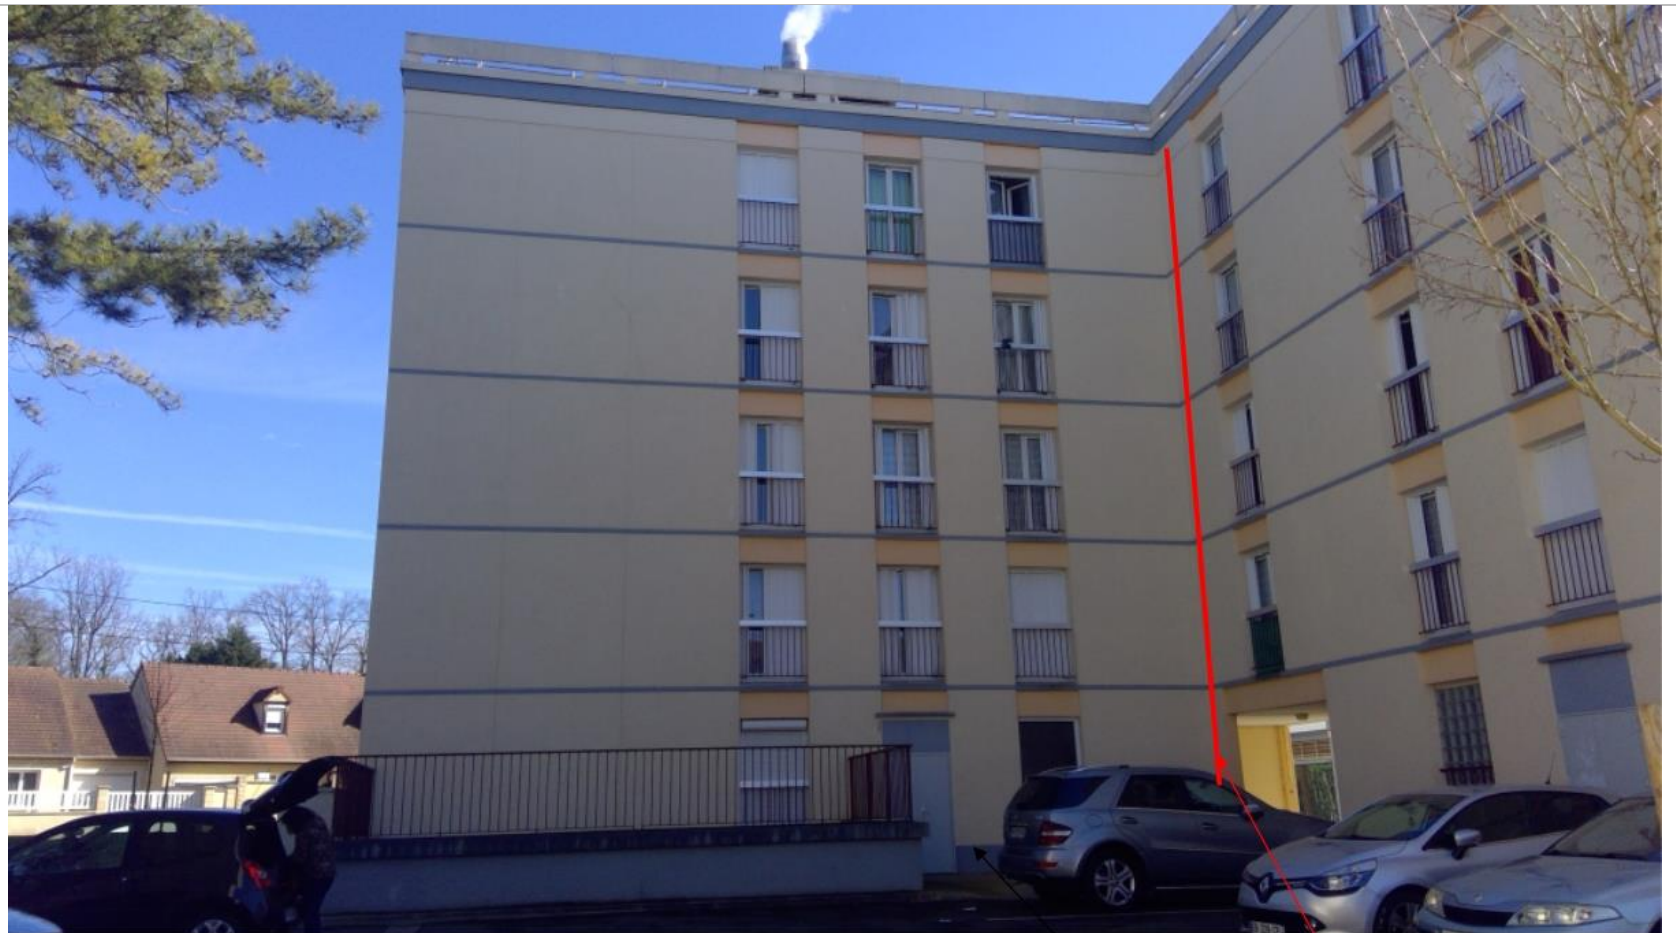
**a P009 Joint de dilatation  
Façade Ouest**  
(cf. tableau des analyses)

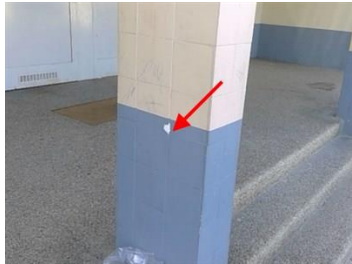
Localisation	n° de sondage	Zone	Prélèvement effectué / Sondage et extension	Echantillon	Analyse	Photo
façade est	1	façade	Oui Extérieur - façade est : façade	<p><u>Identifiant:</u> ZPSO002  <u>Réf. échantillon:</u> MA2203026871/P005  <u>Réf. laboratoire:</u> 22EK025267-005  <u>Description:</u> Couche1: Colle (faïence, pate de verre, carrelage) + Couche2: Joint (faïence, pate de verre, carrelage)  <u>Composant de la construction:</u> 2 - Parois verticales extérieures et Façades - Façades lourdes y compris poteaux  <u>Partie à sonder:</u> Couche1: Colle (faïence, pate de verre, carrelage) + Couche2: Joint (faïence, pate de verre, carrelage)  <u>Justificatif:</u> Après analyse en laboratoire</p>	<p><u>Analyse:</u>  P005  <u>Partie analysée par le laboratoire:</u>  - Matériau de type système d'enduit peinture (gris) ; matériau dur (beige) : Absence d'amiante</p>

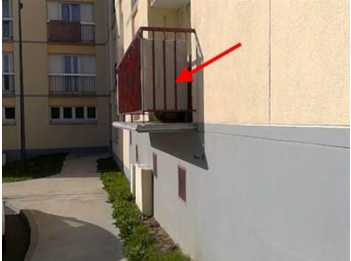
ZPSO003 : Peinture décorative							
Niveau : Extérieur							
Localisation	n° de sondage	Zone	Prélèvement effectué / Sondage et extension	Echantillon	Analyse	Photo	
façade nord	1	garde corps	Sondage et extension de la ZPSO du ou des prélèvement(s) : P006, P007	<p><u>Identifiant:</u> ZPSO003</p> <p><u>Echantillon:</u> MA2203026871/P006, réf. labo.: 22EK025267-006 MA2203026871/P007, réf. labo.: 22EK025267-007</p> <p><u>Description:</u> Peinture décorative</p> <p><u>Composant de la construction:</u> 2 - Parois verticales extérieures et Façades - Menuiseries extérieures</p> <p><u>Partie à sonder:</u> Peinture décorative</p> <p><u>Justificatif:</u> Après analyse en laboratoire</p>	<p><u>Analyse:</u> P006, P007</p>	Idem photo : P007; P006	
façade sud	2	garde corps	Oui Extérieur - façade sud : garde corps	<p><u>Identifiant:</u> ZPSO003</p> <p><u>Echantillon:</u> MA2203026871/P006, réf. labo.: 22EK025267-006 MA2203026871/P007, réf. labo.: 22EK025267-007</p> <p><u>Description:</u> Peinture décorative</p> <p><u>Composant de la construction:</u> 2 - Parois verticales extérieures et Façades - Menuiseries extérieures</p> <p><u>Partie à sonder:</u> Peinture décorative</p> <p><u>Justificatif:</u> Après analyse en laboratoire</p>	<p><u>Analyse:</u> P007</p> <p><u>Partie analysée par le laboratoire:</u> - Matériau de type système d'enduit peinture (orange) : Absence d'amiante</p>

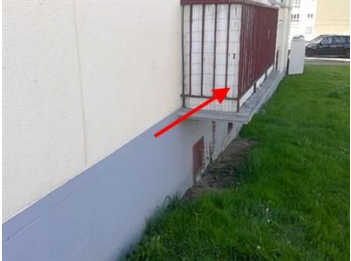
façade est	3	garde corps	Oui Extérieur - façade est : garde corps	<p><u>Identifiant:</u> ZPSO003</p> <p><u>Echantillon:</u> MA2203026871/P006, réf. labo.: 22EK025267-006 MA2203026871/P007, réf. labo.: 22EK025267-007</p> <p><u>Description:</u> Peinture décorative</p> <p><u>Composant de la construction:</u> 2 - Parois verticales extérieures et Façades - Menuiseries extérieures</p> <p><u>Partie à sonder:</u> Peinture décorative</p> <p><u>Justificatif:</u> Après analyse en laboratoire</p>	<p><u>Analyse:</u> P006</p> <p><u>Partie analysée par le laboratoire:</u> - Matériau de type peinture (rouge) ; matériau (marron) : Absence d'amiante</p>

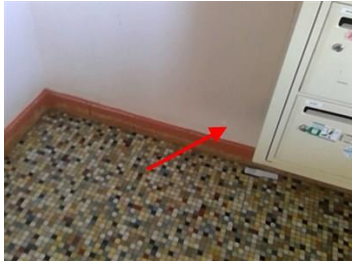
Localisation	n° de sondage	Zone	Prélèvement effectué / Sondage et extension	Echantillon	Analyse	Photo
Hall	1	Mur de refend	Oui Rez de chaussée - Hall : Mur D	<p><u>Identifiant:</u> ZPSO006</p> <p><u>Echantillon:</u> MA2203026871/P010, réf. labo.: 22EK025267-010 MA2203026871/P011, réf. labo.: 22EK025267-011 MA2203026871/P012, réf. labo.: 22EK025267-012</p> <p><u>Description:</u> Couche1: Peinture décorative (pailletées, gouttelettes, ...) + Couche2: Enduit à base de plâtre lissé ou taloché</p> <p><u>Composant de la construction:</u> 3 - Parois verticales intérieures - Revêtements de murs, poteaux, cloisons, gaines, coffres + 3 - Parois verticales intérieures - Murs et cloisons maçonnés</p> <p><u>Partie à sonder:</u> Couche1: Peinture décorative (pailletées, gouttelettes, ...) + Couche2: Enduit à base de plâtre lissé ou taloché</p> <p><u>Justificatif:</u> Après analyse en laboratoire</p>	<p><u>Analyse:</u> P010</p> <p><u>Partie analysée par le laboratoire:</u> - Matériau de type système d'enduit peinture (beige) ; matériau dur de type mortier, béton, chape (gris) en traces : Absence d'amiante</p>

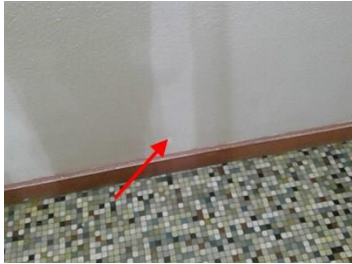
Palier 2	7	Mur de refend	Oui 2ème étage - Palier 2 : Mur C	<p><u>Identifiant:</u> ZPSO006</p> <p><u>Echantillon:</u> MA2203026871/P010, réf. labo.: 22EK025267-010 MA2203026871/P011, réf. labo.: 22EK025267-011 MA2203026871/P012, réf. labo.: 22EK025267-012</p> <p><u>Description:</u> Couche1: Peinture décorative (paillétées, gouttelettes, ...) + Couche2: Enduit à base de plâtre lissé ou taloché</p> <p><u>Composant de la construction:</u> 3 - Parois verticales intérieures - Revêtements de murs, poteaux, cloisons, gaines, coffres + 3 - Parois verticales intérieures - Murs et cloisons maçonnés</p> <p><u>Partie à sonder:</u> Couche1: Peinture décorative (paillétées, gouttelettes, ...) + Couche2: Enduit à base de plâtre lissé ou taloché</p> <p><u>Justificatif:</u> Après analyse en laboratoire</p>	<p><u>Analyse:</u> P011</p> <p><u>Partie analysée par le laboratoire:</u> - Matériau de type système d'enduit peinture (beige) : Absence d'amiante</p>

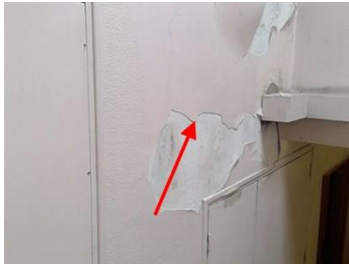
Demi- Palier 4	10	Mur de refend	Oui 4ème étage - Demi- Palier 4 : Mur A	<p><u>Identifiant:</u> ZPSO006  <u>Echantillon:</u>            MA2203026871/P010, réf. labo.: 22EK025267-010            MA2203026871/P011, réf. labo.: 22EK025267-011            MA2203026871/P012, réf. labo.: 22EK025267-012  <u>Description:</u> Couche1: Peinture décorative (paillétées, gouttelettes, ...) + Couche2: Enduit à base de plâtre lissé ou taloché  <u>Composant de la construction:</u> 3 - Parois verticales intérieures - Revêtements de murs, poteaux, cloisons, gaines, coffres + 3 - Parois verticales intérieures - Murs et cloisons maçonnés  <u>Partie à sonder:</u> Couche1: Peinture décorative (paillétées, gouttelettes, ...) + Couche2: Enduit à base de plâtre lissé ou taloché  <u>Justificatif:</u> Après analyse en laboratoire</p>	<p><u>Analyse:</u> P012  <u>Partie analysée par le laboratoire:</u>            - Phase 2 Matériau de type système d'enduit peinture (brillant) (beige)            Absence d'amiante</p>

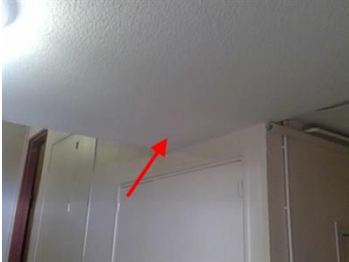
Localisation	n° de sondage	Zone	Prélèvement effectué / Sondage et extension	Echantillon	Analyse	Photo
Demi-palier	1	Plafond	Sondage et extension de la ZPSO du ou des prélèvement(s) : P014, P015, P016	<p><u>Identifiant:</u> ZPSO008</p> <p><u>Echantillon:</u> MA2203026871/P014, réf. labo.: 22EK025267-014 MA2203026871/P015, réf. labo.: 22EK025267-015 MA2203026871/P016, réf. labo.: 22EK025267-016</p> <p><u>Description:</u> Couche1: Peinture décorative (pailletées, gouttelettes...) + Couche2: Enduit à base de plâtre lissé ou taloché</p> <p><u>Composant de la construction:</u> 4 - Plafonds et faux plafonds - Plafonds</p> <p><u>Partie à sonder:</u> Couche1: Peinture décorative (pailletées, gouttelettes...) + Couche2: Enduit à base de plâtre lissé ou taloché</p> <p><u>Justificatif:</u> Après analyse en laboratoire</p>	<p><u>Analyse:</u> P014, P015, P016</p>	Idem photo : P014; P015; P016
Palier 0	2	Plafond	Oui Rez de chaussée - Palier 0 : Plafond	<p><u>Identifiant:</u> ZPSO008</p> <p><u>Echantillon:</u> MA2203026871/P014, réf. labo.: 22EK025267-014 MA2203026871/P015, réf. labo.: 22EK025267-015 MA2203026871/P016, réf. labo.: 22EK025267-016</p> <p><u>Description:</u> Couche1: Peinture décorative (pailletées, gouttelettes...) + Couche2: Enduit à base de plâtre lissé ou taloché</p> <p><u>Composant de la construction:</u> 4 - Plafonds et faux plafonds - Plafonds</p> <p><u>Partie à sonder:</u> Couche1: Peinture décorative (pailletées, gouttelettes...) + Couche2: Enduit à base de plâtre lissé ou taloché</p> <p><u>Justificatif:</u> Après analyse en laboratoire</p>	<p><u>Analyse:</u> P014</p> <p><u>Partie analysée par le laboratoire:</u> - Matériau de type système d'enduit peinture (blanc) : Absence d'amiante</p>

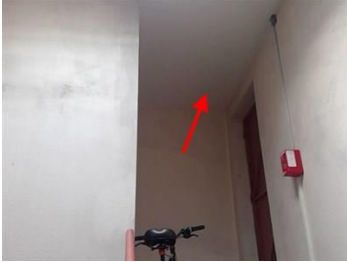
Demi- Palier 4	9	Plafond	Oui 4ème étage - Demi- Palier 4 : Plafond	<p><u>Identifiant:</u> ZPSO008  <u>Echantillon:</u>            MA2203026871/P014, réf. labo.: 22EK025267-014            MA2203026871/P015, réf. labo.: 22EK025267-015            MA2203026871/P016, réf. labo.: 22EK025267-016  <u>Description:</u> Couche1: Peinture décorative (pailletées, gouttelettes...) + Couche2: Enduit à base de plâtre lissé ou taloché  <u>Composant de la construction:</u> 4 - Plafonds et faux plafonds - Plafonds  <u>Partie à sonder:</u> Couche1: Peinture décorative (pailletées, gouttelettes...) + Couche2: Enduit à base de plâtre lissé ou taloché  <u>Justificatif:</u> Après analyse en laboratoire</p>	<p><u>Analyse:</u> P016  <u>Partie analysée par le laboratoire:</u>            - Matériau de type système d'enduit peinture (blanc) : Absence d'amiante</p>
