## Pré-rapport de repérage des matériaux et produits contenant de l'amiante avant réalisation de travaux dans un immeuble bâti

Numéro de dossier : MA2203026852  
Date d'édition: 22/03/2022

8 Square Beauregard  
77140 Nemours

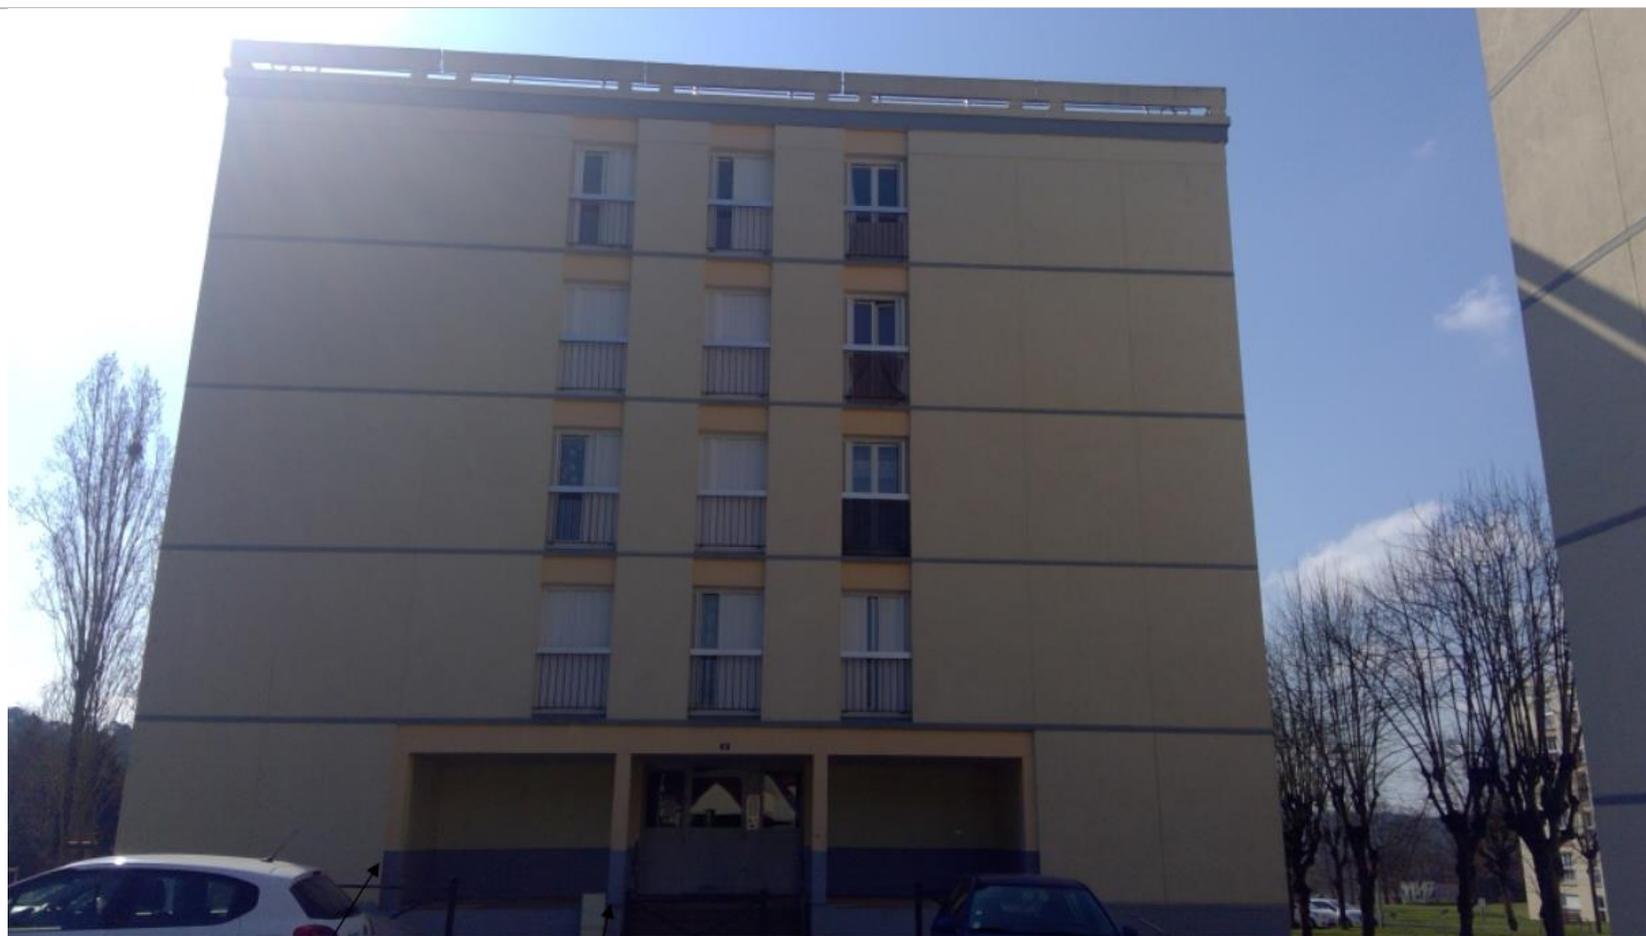
**Façade Nord**

**P001**  
(cf. tableau des analyses)

**P005**  
(cf. tableau des analyses)

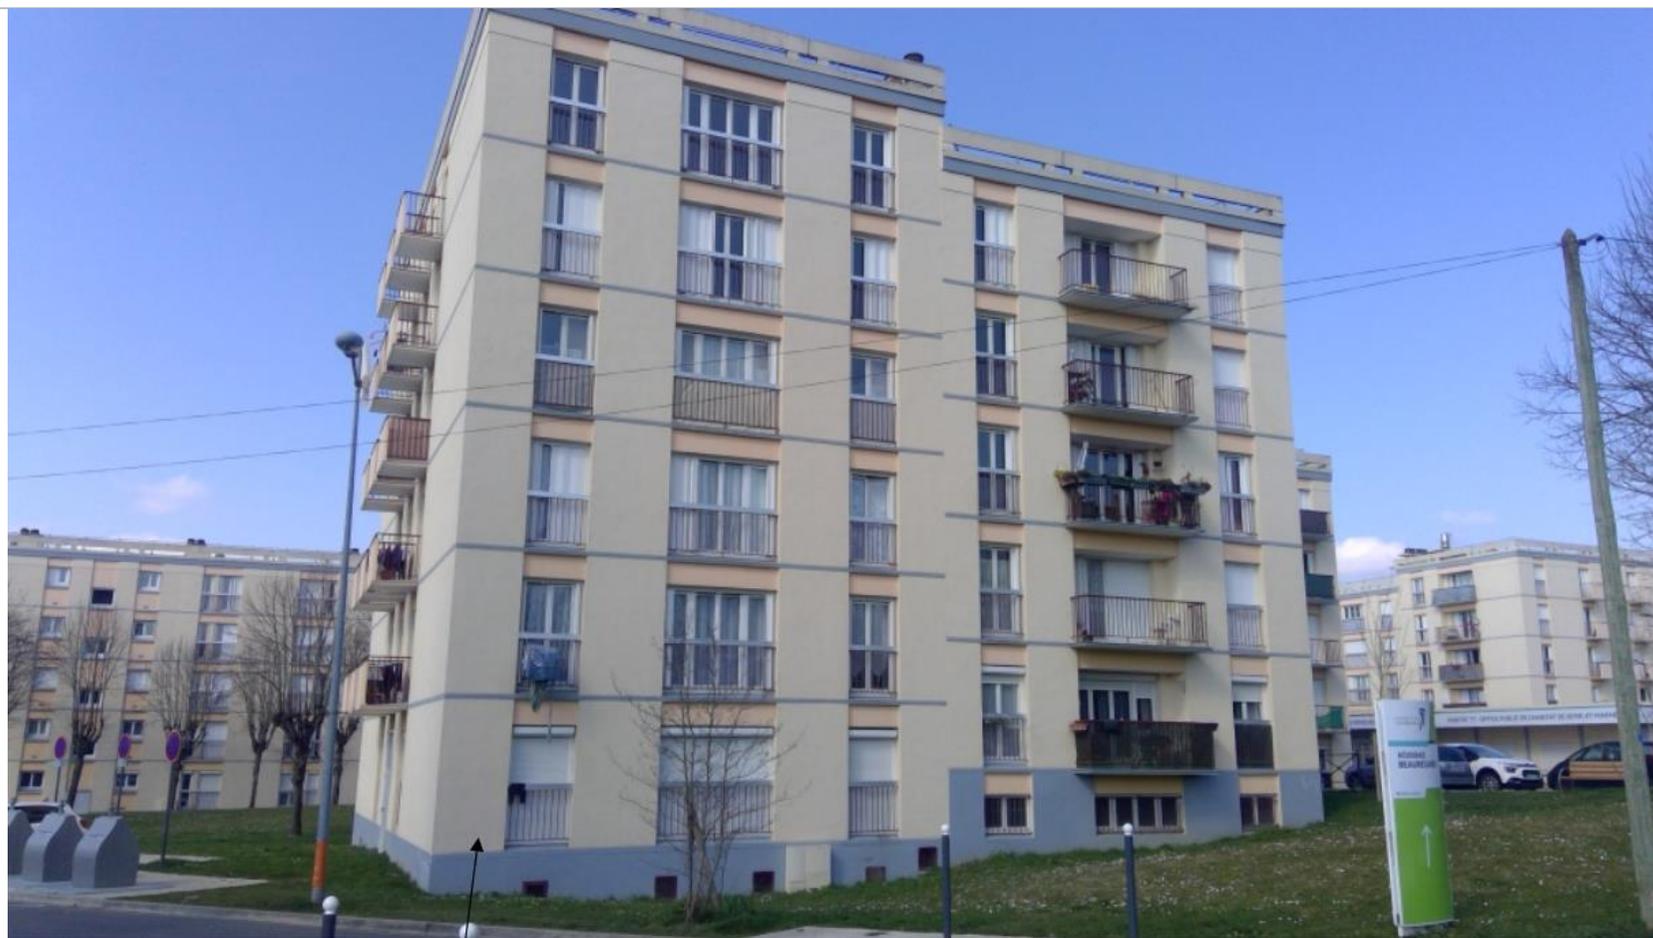
**Façade EST**

**P002**  
(cf. tableau des analyses)

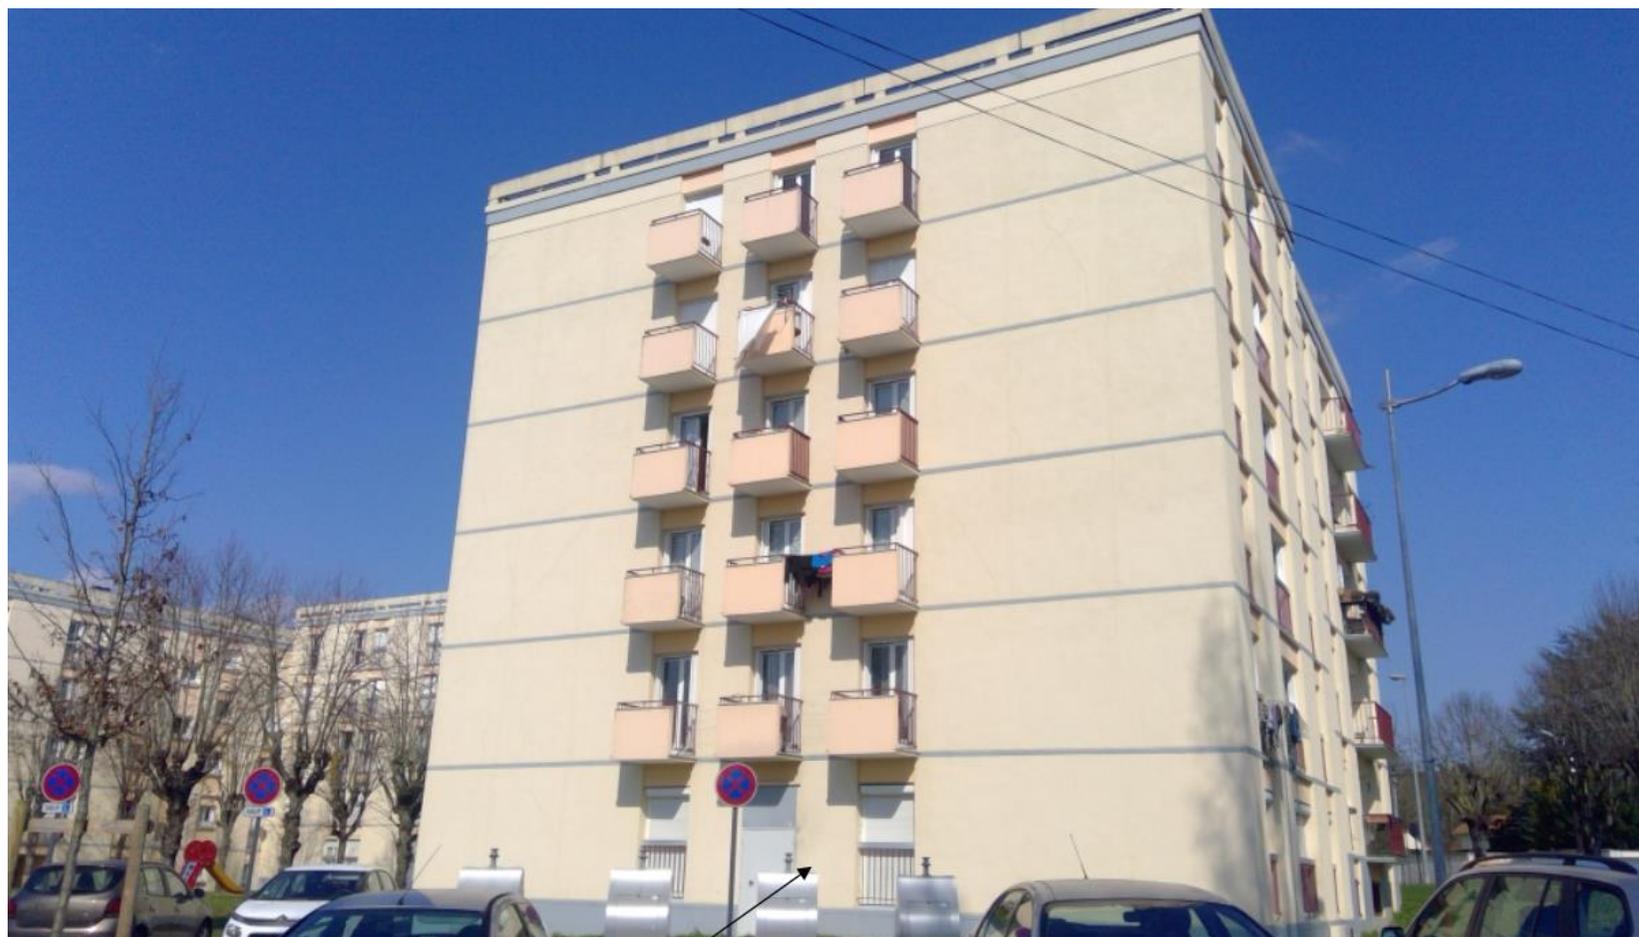
**P003**  
(cf. tableau des analyses)

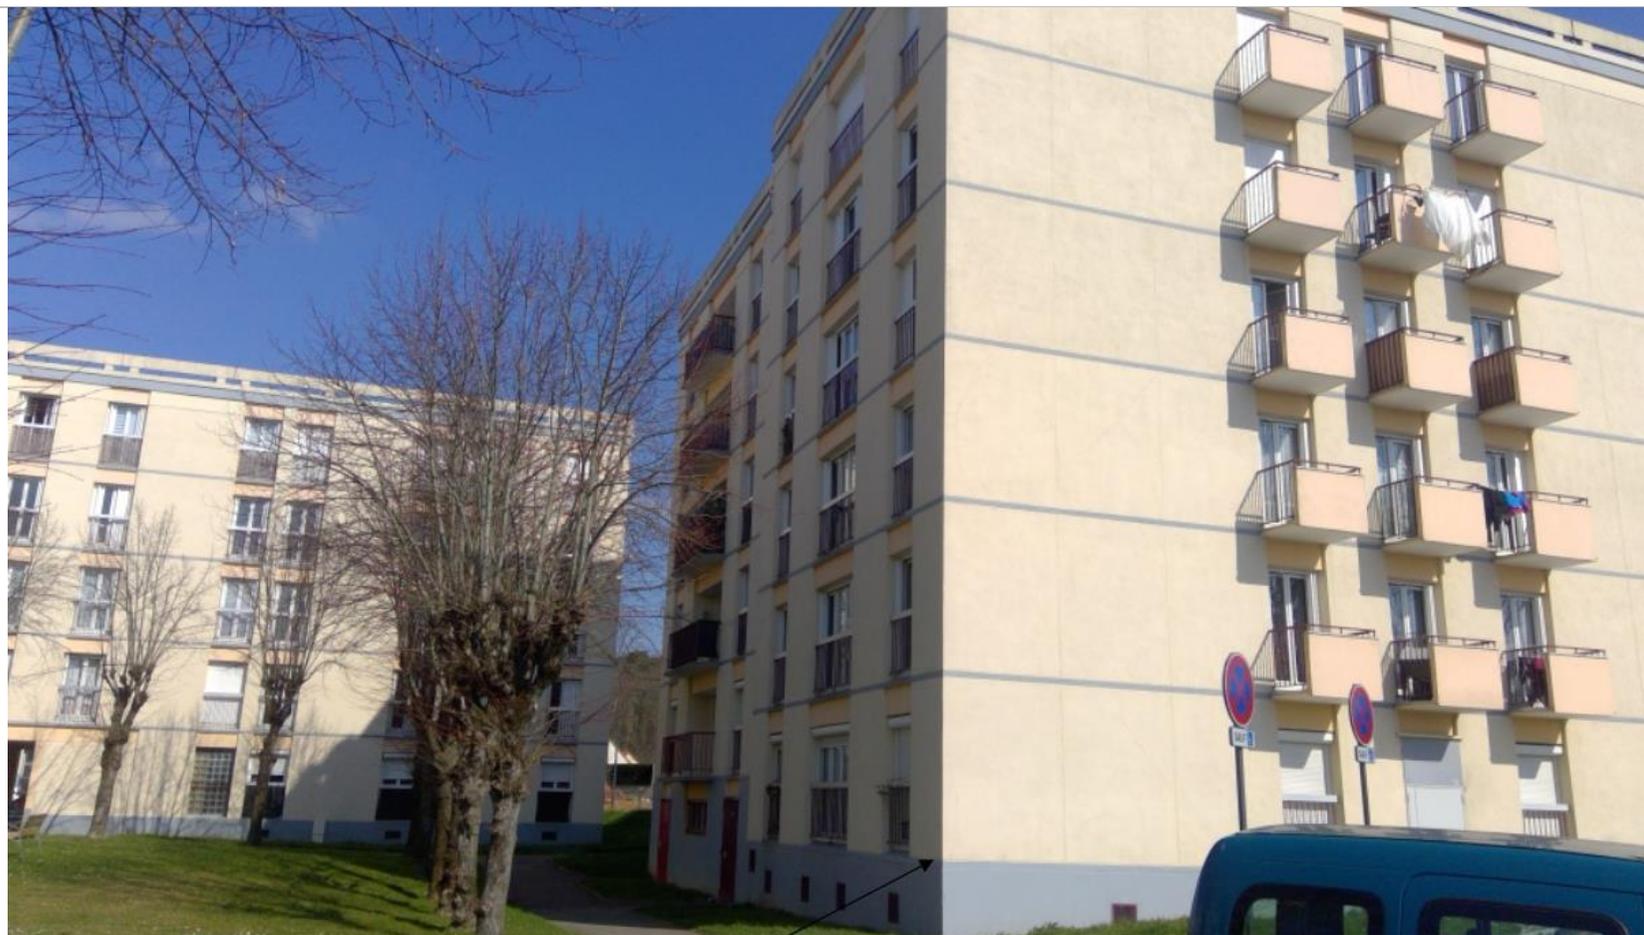
**Façade Ouest**

**P004**  
(cf. tableau des analyses)

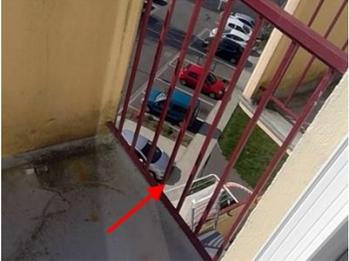
ZPSO003 : Peinture décorative							
Niveau : Extérieur							
Localisation	n° de sondage	Zone	Prélèvement effectué / Sondage et extension	Echantillon	Analyse	Photo	
façade nord	1	garde corps	Sondage et extension de la ZPSO du ou des prélèvement(s) : P006, P007	<p><u>Identifiant:</u> ZPSO003</p> <p><u>Echantillon:</u> MA2203026852/P006, réf. labo.: 22EK023618-006 MA2203026852/P007, réf. labo.: 22EK023618-007</p> <p><u>Description:</u> Peinture décorative</p> <p><u>Composant de la construction:</u> 2 - Parois verticales extérieures et Façades - Menuiseries extérieures</p> <p><u>Partie à sonder:</u> Peinture décorative</p> <p><u>Justificatif:</u> Après analyse en laboratoire</p>	<p><u>Analyse:</u> P006, P007</p>	Idem photo : P007; P006	
façade sud	2	garde corps	Oui Extérieur - façade sud : garde corps	<p><u>Identifiant:</u> ZPSO003</p> <p><u>Echantillon:</u> MA2203026852/P006, réf. labo.: 22EK023618-006 MA2203026852/P007, réf. labo.: 22EK023618-007</p> <p><u>Description:</u> Peinture décorative</p> <p><u>Composant de la construction:</u> 2 - Parois verticales extérieures et Façades - Menuiseries extérieures</p> <p><u>Partie à sonder:</u> Peinture décorative</p> <p><u>Justificatif:</u> Après analyse en laboratoire</p>	<p><u>Analyse:</u> P007</p> <p><u>Partie analysée par le laboratoire:</u> - Matériau de type système d'enduit peinture (marron) : Absence d'amiante</p>

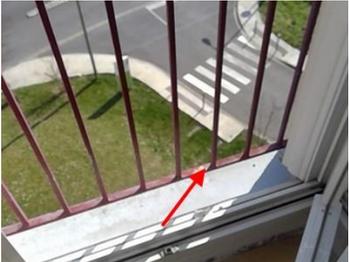
façade est	3	garde corps	Oui Extérieur - façade est : garde corps	<p><u>Identifiant:</u> ZPSO003</p> <p><u>Echantillon:</u> MA2203026852/P006, réf. labo.: 22EK023618-006 MA2203026852/P007, réf. labo.: 22EK023618-007</p> <p><u>Description:</u> Peinture décorative</p> <p><u>Composant de la construction:</u> 2 - Parois verticales extérieures et Façades - Menuiseries extérieures</p> <p><u>Partie à sonder:</u> Peinture décorative</p> <p><u>Justificatif:</u> Après analyse en laboratoire</p>	<p><u>Analyse:</u> P006</p> <p><u>Partie analysée par le laboratoire:</u> - Matériau de type système d'enduit peinture (marron) : Absence d'amiante</p>

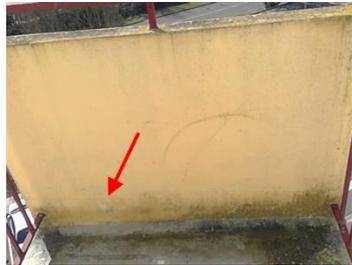
ZPSO018 : Peinture sur béton						
Niveau : Extérieur						
Localisation	n° de sondage	Zone	Prélèvement effectué / Sondage et extension	Echantillon	Analyse	Photo
façade sud	1	Façade balcon	Oui Extérieur - façade sud : Façade balcon	<u>Identifiant:</u> ZPSO018 <u>Réf. échantillon:</u> MA2203026852/P027 <u>Réf. laboratoire:</u> 22EK023618-025 <u>Description:</u> Peinture sur béton <u>Composant de la construction:</u> 2 - Parois verticales extérieures et Façades - Façades lourdes y compris poteaux <u>Partie à sonder:</u> Peinture sur béton <u>Justificatif:</u> Après analyse en laboratoire	<u>Analyse:</u> P027 <u>Partie analysée par le laboratoire:</u> - Matériau de type peinture (beige) ; matériau dur de type mortier, béton, chape (gris) : Absence d'amiante

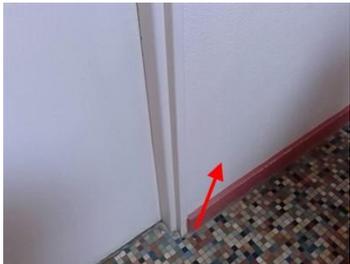
<p>Demi- Palier 4</p>	<p>11</p>	<p>Mur de refend</p>	<p>Oui 4ème étage - Demi- Palier 4 : Mur A</p>	<p><u>Identifiant:</u> ZPSO006 <u>Echantillon:</u> MA2203026852/P010, réf. labo.: 22EK023618-008 MA2203026852/P011, réf. labo.: 22EK023618-009 MA2203026852/P012, réf. labo.: 22EK023618-010 <u>Description:</u> Couche1: Peinture décorative (pailletées, gouttelettes, ...) + Couche2: Enduit à base de plâtre lissé ou taloché <u>Composant de la construction:</u> 3 - Parois verticales intérieures - Revêtements de murs, poteaux, cloisons, gaines, coffres + 3 - Parois verticales intérieures - Murs et cloisons maçonnés <u>Partie à sonder:</u> Couche1: Peinture décorative (pailletées, gouttelettes, ...) + Couche2: Enduit à base de plâtre lissé ou taloché <u>Justificatif:</u> Après analyse en laboratoire</p>	<p><u>Analyse:</u> P012 <u>Partie analysée par le laboratoire:</u> - Matériau de type système d'enduit peinture (rose) ; matériau semi-dur de type plâtre (blanc) ; matériau dur de type mortier, béton, chape (gris) en traces : Absence d'amiante</p>

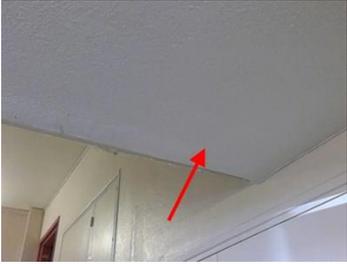
Palier 0	3	Plafond	Oui Rez de chaussée - Palier 0 : Plafond	<p><u>Identifiant:</u> ZPSO008</p> <p><u>Echantillon:</u> MA2203026852/P014, réf. labo.: 22EK023618-012 MA2203026852/P015, réf. labo.: 22EK023618-013 MA2203026852/P016, réf. labo.: 22EK023618-014</p> <p><u>Description:</u> Couche1: Peinture décorative (pailletées, gouttelettes...) + Couche2: Enduit à base de plâtre lissé ou taloché</p> <p><u>Composant de la construction:</u> 4 - Plafonds et faux plafonds - Plafonds</p> <p><u>Partie à sonder:</u> Couche1: Peinture décorative (pailletées, gouttelettes...) + Couche2: Enduit à base de plâtre lissé ou taloché</p> <p><u>Justificatif:</u> Après analyse en laboratoire</p>	<p><u>Analyse:</u> P014</p> <p><u>Partie analysée par le laboratoire:</u> - Matériau de type système d'enduit peinture (blanc) ; matériau semi-dur de type plâtre (blanc) : Absence d'amiante</p>

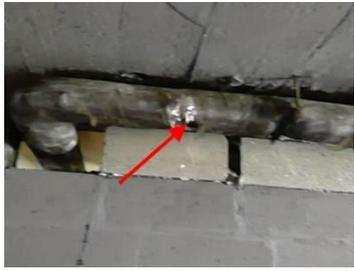
ZPSO021 : Calorifuge (tresses, coquilles, matelas...)						
Niveau : Sous-Sol						
Localisation	n° de sondage	Zone	Prélèvement effectué / Sondage et extension	Echantillon	Analyse	Photo
Pièce 1	1	Plafond	Oui Sous-Sol - Pièce 1 : Plafond	<u>Identifiant:</u> ZPSO021 <u>Réf. échantillon:</u> MA2203026852/P030 <u>Réf. laboratoire:</u> 22EK023618-028 <u>Description:</u> Calorifuge (tresses, coquilles, matelas...) <u>Composant de la construction:</u> 6 - Conduits et accessoires intérieurs - Conduits de fluides (air, eau, vapeur, fumée, échappement, autres fluides) <u>Partie à sonder:</u> Calorifuge (tresses, coquilles, matelas...) <u>Justificatif:</u> Après analyse en laboratoire	<u>Analyse:</u> P030 <u>Partie analysée par le laboratoire:</u> - Phase 1 Matériau semi-dur de type plâtre (blanc) Absence d'amiante - Phase 2 Matériau de type maillage de fibres (marron) Absence d'amiante - Phase 3 Matériau fibreux de type isolant (marron) Absence d'amiante
