## Rapport de repérage des matériaux et produits contenant de l'amiante avant réalisation de travaux dans un immeuble bâti

**Numéro de dossier :** MA2203026384  
**Date d'édition:** 30/03/2022

9 SQUARE BEAUREGARD  
 77140 NEMOURS

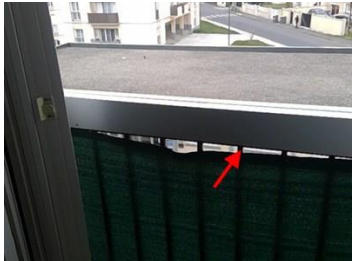
Façade Nord	2	Garde corp	Oui Extérieur - Façade Nord : Garde corp	<p><u>Identifiant:</u> ZPSO003  <u>Echantillon:</u>          MA2203026384/P006, réf. labo.: 22EK023827-006          MA2203026384/P007, réf. labo.: 22EK023827-007  <u>Description:</u> Peinture décorative (pailletées, gouttelettes, ...)  <u>Composant de la construction:</u> 3 - Parois verticales intérieures - Revêtements de murs, poteaux, cloisons, gaines, coffres  <u>Partie à sonder:</u> Peinture décorative (pailletées, gouttelettes, ...)  <u>Justificatif:</u> Après analyse en laboratoire</p>	<p><u>Analyse:</u>          P006  <u>Partie analysée par le laboratoire:</u>          - Matériau de type système d'enduit peinture (rouge) : Absence d'amiante</p>
