Rapport de mission de repérage des matériaux et produits contenant de l'amiante avant réalisation de travaux

**14 Rue de la République - APPT 01
77720 MORMANT**

RAPPORT N° :	212LAA0101	Laboratoire d'Analyses :	ITGA
Repérage réalisé le :	21/09/2017	Adresse laboratoire :	3 RUE ARMAND HERPIN LACROIX - CS 46537 35065 RENNES CEDEX
Accompagnateur :		Numéro d'accréditation :	1-5967
Par :	Robin ZENI	Organisme d'assurance professionnelle :	ALLIANZ
N° certificat :	CPDI4037	Adresse assurance :	Direction Opérations Entreprises 5C Esplanade Charles de Gaulle 33081 BORDEAUX CEDEX
Date d'obtention :	20/07/2016	N° de contrat d'assurance :	55897385
Organisme certificateur	I.Cert PARC EDONIA - BAT G - RUE DE LA TERRE VICTORIA - 35760 SAINT GREGOIRE	Date de validité :	31/12/2017

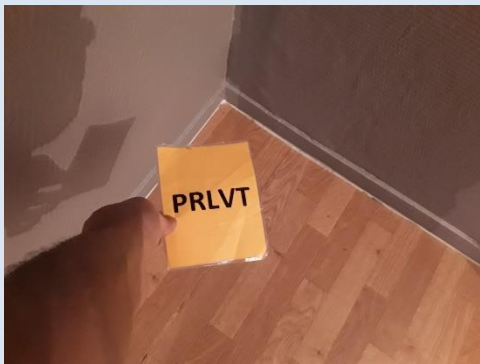
PRELEVEMENT : 212LAA0101P001			
NOM DU CLIENT	NUMERO DU DOSSIER		PIECE OU LOCAL
OPH77	212LAA0101 21/09/2017		Séjour
ELEMENT	DESCRIPTIF DU LABORATOIRE	DATE DE PRELEVEMENT	NOM DE L'OPERATEUR
Revêtement souple	Revêtement souple marron + matériau souple blanc avec poussières non séparable + colle polymère jaune avec poussières non séparable + peinture non séparable + bois massif non séparable	21/09/2017	ZENI Robin
LOCALISATION		RESULTAT	
Sols		Amiante non détecté	
EMPLACEMENT

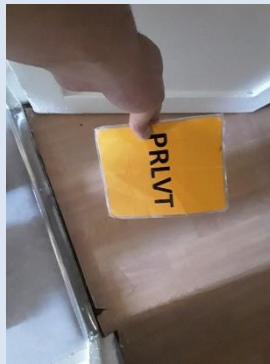
EMPLACEMENT

PRELEVEMENT : 212LAA0101P002			
NOM DU CLIENT	NUMERO DU DOSSIER		PIECE OU LOCAL
OPH77	212LAA0101 21/09/2017		Chambre 2
ELEMENT	DESCRIPTIF DU LABORATOIRE	DATE DE PRELEVEMENT	NOM DE L'OPERATEUR
Revêtement souple	Revêtement souple marron + colle polymère blanche non séparable + revêtement souple jaune + colle polymère jaune non séparable + ragréage gris non séparable	21/09/2017	ZENI Robin
LOCALISATION		RESULTAT	
Sol		Amiante non détecté

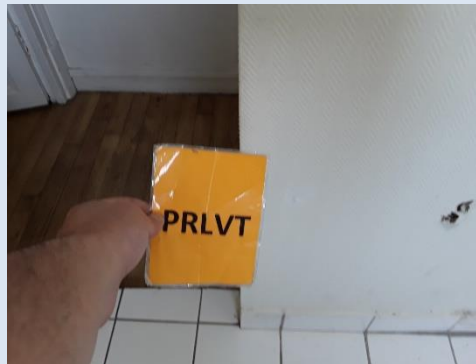
EMPLACEMENT

PRELEVEMENT : 212LAA0101P003				
NOM DU CLIENT		NUMERO DU DOSSIER		PIECE OU LOCAL
OPH77		212LAA0101 21/09/2017		Salle de bains
ELEMENT	DESCRIPTIF DU LABORATOIRE	DATE DE PRELEVEMENT	NOM DE L'OPERATEUR	
Enduit plaque de plâtre	Enduit plâtreux blanc + carton non séparable + matériau souple beige et vert non séparable + toile fibreuse blanche non séparable + peintures multiples non séparable	21/09/2017	ZENI Robin	
LOCALISATION			RESULTAT	
Mur D			Amiante non détecté

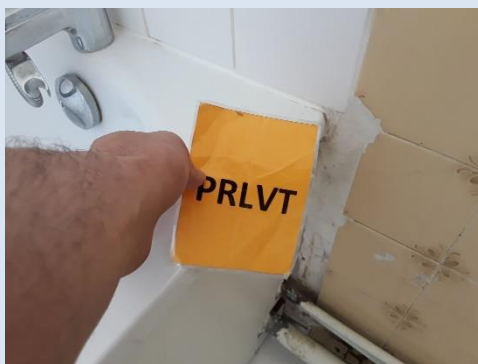
EMPLACEMENT

PRELEVEMENT : 212LAA0101P004			
NOM DU CLIENT	NUMERO DU DOSSIER		PIECE OU LOCAL
OPH77	212LAA0101 21/09/2017		Salle de bains
ELEMENT	DESCRIPTIF DU LABORATOIRE	DATE DE PRELEVEMENT	NOM DE L'OPERATEUR
Enduit brique plâtrière	Enduit plâtreux blanc en vrac non séparable + peinture non séparable	21/09/2017	ZENI Robin
LOCALISATION		RESULTAT	
Mur B		Amiante non détecté

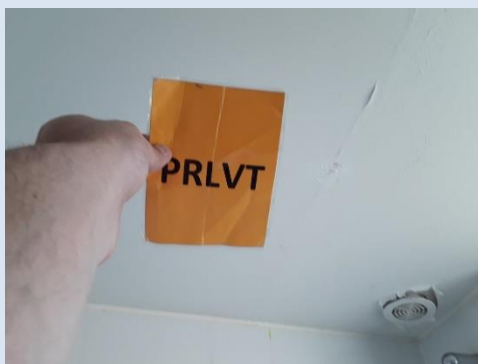
EMPLACEMENT

PRELEVEMENT : 212LAA0101P005			
NOM DU CLIENT	NUMERO DU DOSSIER		PIECE OU LOCAL
OPH77	212LAA0101 21/09/2017		Salle de bains
ELEMENT	DESCRIPTIF DU LABORATOIRE	DATE DE PRELEVEMENT	NOM DE L'OPERATEUR
Enduit / Peinture plaque de plâtre	Enduit plâtreux blanc en vrac non séparable + peinture non séparable	21/09/2017	ZENI Robin
LOCALISATION		RESULTAT	
Plafonds		Amiante non détecté

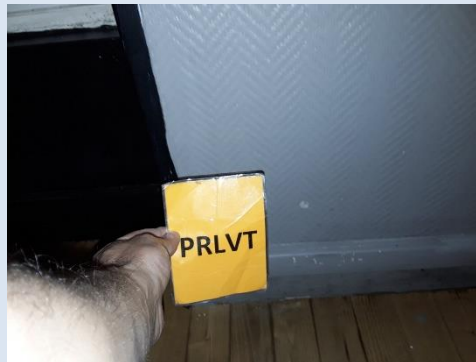
EMPLACEMENT

PRELEVEMENT : 212LAA0101P006				
NOM DU CLIENT		NUMERO DU DOSSIER		PIECE OU LOCAL
OPH77		212LAA0101 21/09/2017		Chambre 3
ELEMENT	DESCRIPTIF DU LABORATOIRE	DATE DE PRELEVEMENT	NOM DE L'OPERATEUR	
Enduit / Peinture plaque de plâtre	Enduit plâtreux blanc en vrac non séparable + toile fibreuse blanche en faible quantité non séparable + peintures multiples non séparable	21/09/2017	ZENI Robin	
LOCALISATION			RESULTAT	
Mur A			Amiante non détecté

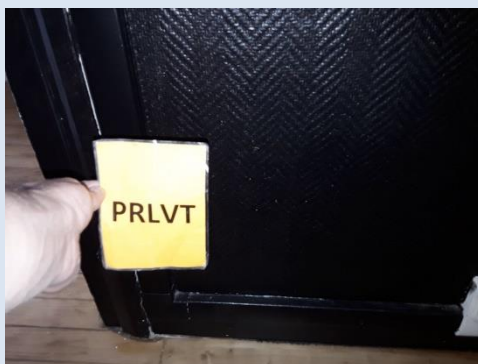
EMPLACEMENT

PRELEVEMENT : 212LAA0101P007			
NOM DU CLIENT	NUMERO DU DOSSIER		PIECE OU LOCAL
OPH77	212LAA0101 21/09/2017		Chambre 3
ELEMENT	DESCRIPTIF DU LABORATOIRE	DATE DE PRELEVEMENT	NOM DE L'OPERATEUR
Enduit brique plâtrière	Enduit plâtreux blanc en vrac non séparable + peinture non séparable	21/09/2017	ZENI Robin
LOCALISATION		RESULTAT	
Mur D		Amiante non détecté

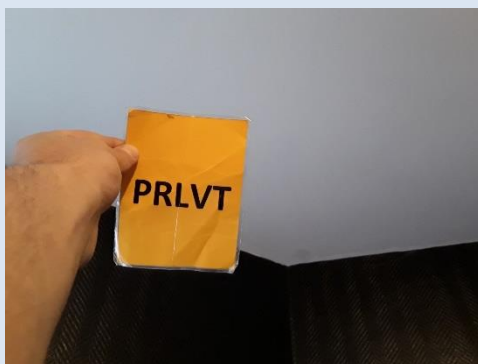
EMPLACEMENT

PRELEVEMENT : 212LAA0101P008			
NOM DU CLIENT	NUMERO DU DOSSIER		PIECE OU LOCAL
OPH77	212LAA0101 21/09/2017		Chambre 3
ELEMENT	DESCRIPTIF DU LABORATOIRE	DATE DE PRELEVEMENT	NOM DE L'OPERATEUR
Enduit / Peinture plaque de plâtre	Enduit plâtreux blanc en vrac non séparable + peinture non séparable	21/09/2017	ZENI Robin
LOCALISATION		RESULTAT	
Plafonds		Amiante non détecté

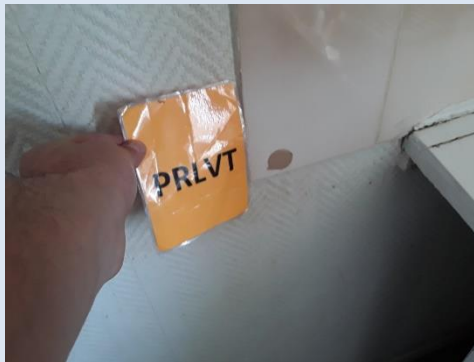
EMPLACEMENT

PRELEVEMENT : 212LAA0101P009				
NOM DU CLIENT		NUMERO DU DOSSIER		PIECE OU LOCAL
OPH77		212LAA0101 21/09/2017		Cuisine
ELEMENT	DESCRIPTIF DU LABORATOIRE	DATE DE PRELEVEMENT	NOM DE L'OPERATEUR	
Faïence 1	Colle blanche non séparable + peinture non séparable + couche plâtreuse blanche avec couche cartonnée non séparable + carrelage	21/09/2017	ZENI Robin	
LOCALISATION			RESULTAT	
Mur A			Amiante non détecté

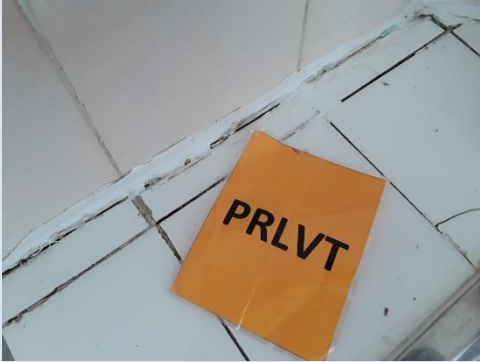
PRELEVEMENT : 212LAA0101P010			
NOM DU CLIENT	NUMERO DU DOSSIER		PIECE OU LOCAL
OPH77	212LAA0101 21/09/2017		Cuisine
ELEMENT	DESCRIPTIF DU LABORATOIRE	DATE DE PRELEVEMENT	NOM DE L'OPERATEUR
Faïence 2	Colle beige avec poussières + matériau souple blanc avec poussières + carrelage	21/09/2017	ZENI Robin
LOCALISATION		RESULTAT	
Mur A		Amiante non détecté	
EMPLACEMENT
