Rapport de mission de repérage des matériaux et produits contenant de l'amiante avant réalisation de travaux

Norme NF X 46-020 V .2017

5 RUE JEAN BAPTISTE PERRIN

77176 SAVIGNY LE TEMPLE

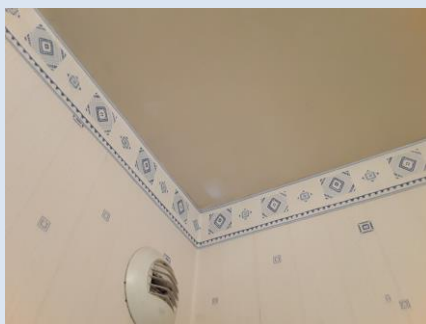
PRELEVEMENT : 215LAN0101P001			
NOM DU CLIENT	NUMERO DU DOSSIER		PIECE OU LOCAL
OPH77	215LAN0101 05/09/2019		Salle de bains (R+1)
ELEMENT	DESCRIPTIF DU LABORATOIRE	DATE DE PRELEVEMENT	NOM DE L'OPERATEUR
Enduit / Peinture plaque de plâtre	Enduit plâtreux blanc en vrac + peinture non séparable	05/09/2019	TAVARES Serge
LOCALISATION		RESULTAT	
Plafond		Amiante non détecté

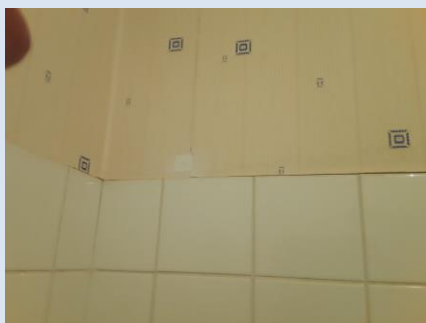
PRELEVEMENT : 215LAN0101P002			
NOM DU CLIENT	NUMERO DU DOSSIER		PIECE OU LOCAL
OPH77	215LAN0101 05/09/2019		Salle de bains (R+1)
ELEMENT	DESCRIPTIF DU LABORATOIRE	DATE DE PRELEVEMENT	NOM DE L'OPERATEUR
Papier peint	Matériau plâtreux blanc en vrac + papier peint non séparable + carton non séparable	05/09/2019	TAVARES Serge
LOCALISATION		RESULTAT	
Mur B		Amiante non détecté

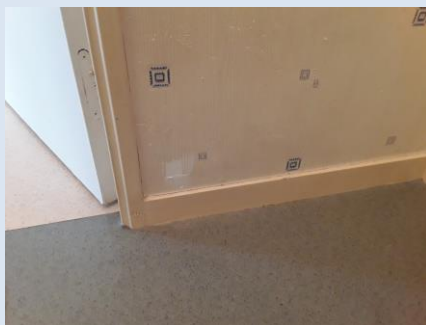
PRELEVEMENT : 215LAN0101P003			
NOM DU CLIENT	NUMERO DU DOSSIER		PIECE OU LOCAL
OPH77	215LAN0101 05/09/2019		Salle de bains (R+1)
ELEMENT	DESCRIPTIF DU LABORATOIRE	DATE DE PRELEVEMENT	NOM DE L'OPERATEUR
Papier peint	Matériau plâtreux blanc en vrac + carton non séparable + papier peint non séparable	05/09/2019	TAVARES Serge
LOCALISATION		RESULTAT	
Mur A		Amiante non détecté

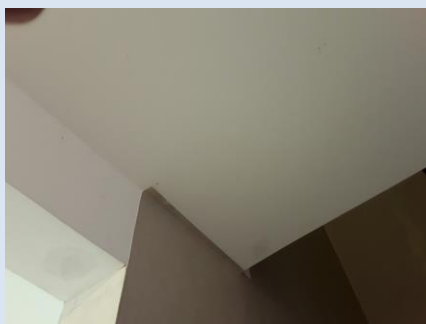
PRELEVEMENT : 215LAN0101P004			
NOM DU CLIENT	NUMERO DU DOSSIER		PIECE OU LOCAL
OPH77	215LAN0101 05/09/2019		Entrée et Séjour (Rez de chaussée)
ELEMENT	DESCRIPTIF DU LABORATOIRE	DATE DE PRELEVEMENT	NOM DE L'OPERATEUR
Enduit / Peinture béton	Enduit plâtreux blanc en vrac + peinture non séparable + matériau gris en vrac non séparable	05/09/2019	TAVARES Serge
LOCALISATION		RESULTAT	
Plafond		Amiante non détecté

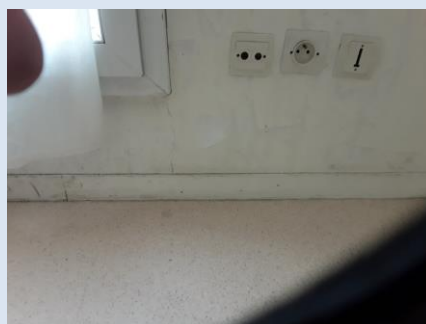
PRELEVEMENT : 215LAN0101P005			
NOM DU CLIENT	NUMERO DU DOSSIER		PIECE OU LOCAL
OPH77	215LAN0101 05/09/2019		Entrée et Séjour (Rez de chaussée)
ELEMENT	DESCRIPTIF DU LABORATOIRE	DATE DE PRELEVEMENT	NOM DE L'OPERATEUR
Papier peint	Matériau plâtreux blanc en vrac + papier peint non séparable + carton non séparable	05/09/2019	TAVARES Serge
LOCALISATION		RESULTAT	
Mur A		Amiante non détecté

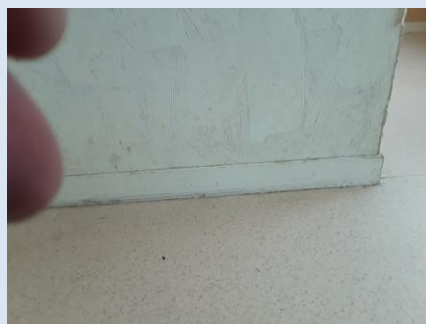
PRELEVEMENT : 215LAN0101P006			
NOM DU CLIENT	NUMERO DU DOSSIER		PIECE OU LOCAL
OPH77	215LAN0101 05/09/2019		Entrée et Séjour (Rez de chaussée)
ELEMENT	DESCRIPTIF DU LABORATOIRE	DATE DE PRELEVEMENT	NOM DE L'OPERATEUR
Papier peint	Matériau plâtreux blanc en vrac + papiers peints non séparable + carton non séparable	05/09/2019	TAVARES Serge
LOCALISATION		RESULTAT	
Mur G		Amiante non détecté

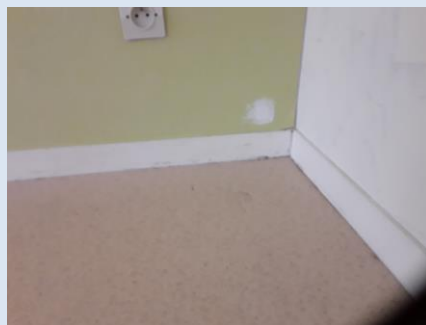
PRELEVEMENT : 215LAN0101P007			
NOM DU CLIENT	NUMERO DU DOSSIER		PIECE OU LOCAL
OPH77	215LAN0101 05/09/2019		Entrée et Séjour (Rez de chaussée)
ELEMENT	DESCRIPTIF DU LABORATOIRE	DATE DE PRELEVEMENT	NOM DE L'OPERATEUR
Papier peint	Matériau plâtreux blanc en faible quantité en vrac + papiers peints non séparable	05/09/2019	TAVARES Serge
LOCALISATION		RESULTAT	
Mur B		Amiante non détecté

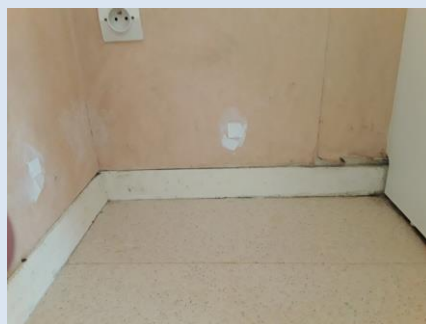
PRELEVEMENT : 215LAN0101P008			
NOM DU CLIENT	NUMERO DU DOSSIER		PIECE OU LOCAL
OPH77	215LAN0101 05/09/2019		Cuisine (Rez de chaussée)
ELEMENT	DESCRIPTIF DU LABORATOIRE	DATE DE PRELEVEMENT	NOM DE L'OPERATEUR
Papier peint	Matériau plâtreux blanc en vrac + papier peint non séparable	05/09/2019	TAVARES Serge
LOCALISATION		RESULTAT	
Mur B		Amiante non détecté

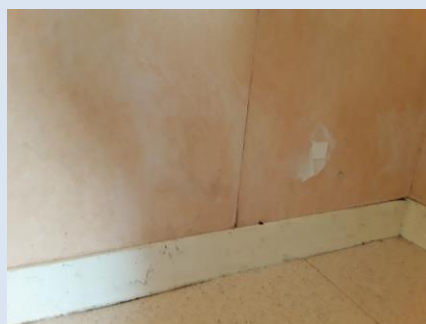
PRELEVEMENT : 215LAN0101P009			
NOM DU CLIENT	NUMERO DU DOSSIER		PIECE OU LOCAL
OPH77	215LAN0101 05/09/2019		Cuisine (Rez de chaussée)
ELEMENT	DESCRIPTIF DU LABORATOIRE	DATE DE PRELEVEMENT	NOM DE L'OPERATEUR
Papier peint	Matériau plâtreux blanc en vrac + papier peint non séparable + carton non séparable	05/09/2019	TAVARES Serge
LOCALISATION		RESULTAT	
Mur A		Amiante non détecté

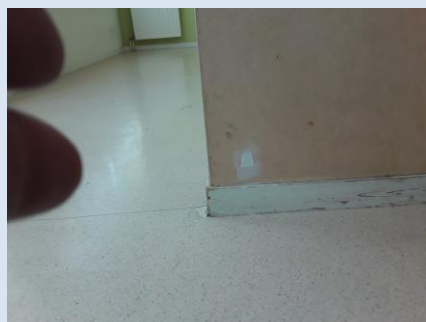
PRELEVEMENT : 215LAN0101P010			
NOM DU CLIENT	NUMERO DU DOSSIER		PIECE OU LOCAL
OPH77	215LAN0101 05/09/2019		Cuisine (Rez de chaussée)
ELEMENT	DESCRIPTIF DU LABORATOIRE	DATE DE PRELEVEMENT	NOM DE L'OPERATEUR
Papier peint	Matériau plâtreux blanc en vrac + papier peint non séparable + peinture non séparable + carton non séparable	05/09/2019	TAVARES Serge
LOCALISATION		RESULTAT	
Mur D		Amiante non détecté

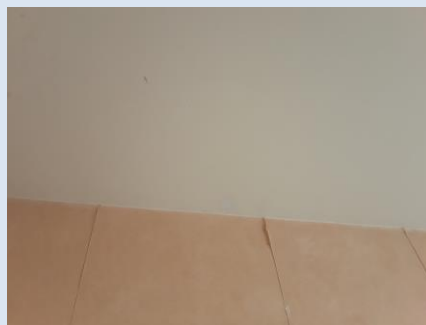
PRELEVEMENT : 215LAN0101P011

NOM DU CLIENT	NUMERO DU DOSSIER	PIECE OU LOCAL	
OPH77	215LAN0101 05/09/2019	Cuisine (Rez de chaussée)	
ELEMENT	DESCRIPTIF DU LABORATOIRE	DATE DE PRELEVEMENT	NOM DE L'OPERATEUR
Enduit / Peinture béton	Enduit plâtreux blanc en vrac + peinture non séparable	05/09/2019	TAVARES Serge
LOCALISATION		RESULTAT	
Plafond		Amiante non détecté

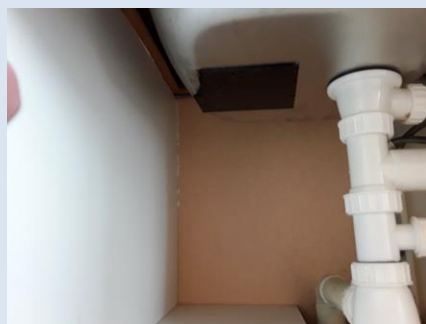
PRELEVEMENT : 215LAN0101P012

NOM DU CLIENT	NUMERO DU DOSSIER	PIECE OU LOCAL	
OPH77	215LAN0101 05/09/2019	Cuisine (Rez de chaussée)	
ELEMENT	DESCRIPTIF DU LABORATOIRE	DATE DE PRELEVEMENT	NOM DE L'OPERATEUR
Revêtement bitumineux	Matériau bitumineux noir	05/09/2019	TAVARES Serge
LOCALISATION		RESULTAT	
Sous évier		Amiante non détecté
