**Rapport de mission de repérage des matériaux et produits contenant de l'amiante dans les immeubles bâtis avant réalisation de travaux**

Numéro de dossier : RAAT-219LAC0202  
Date du repérage : 10/03/2022

Immeuble bâti visité	
Adresse	Rue : ..... <b>11 Rue Léon Blum (219LAC202)</b> Bât., escalier, niveau, appartement n°, lot n°: <b>Bat. 11; Esc. 11; Etage 2; Porte 0202 Lot numéro 219LAC202,</b> Code postal, ville : . <b>77200 TORCY</b>
Périmètre de repérage :	..... <b>Ensemble des murs et des plafonds et sol salle de bain</b>
Type de logement :	..... <b>Appartement - T2</b>
Fonction principale du bâtiment :	..... <b>Habitation (partie privative d'immeuble)</b>
Date de construction :	..... <b>NC</b>

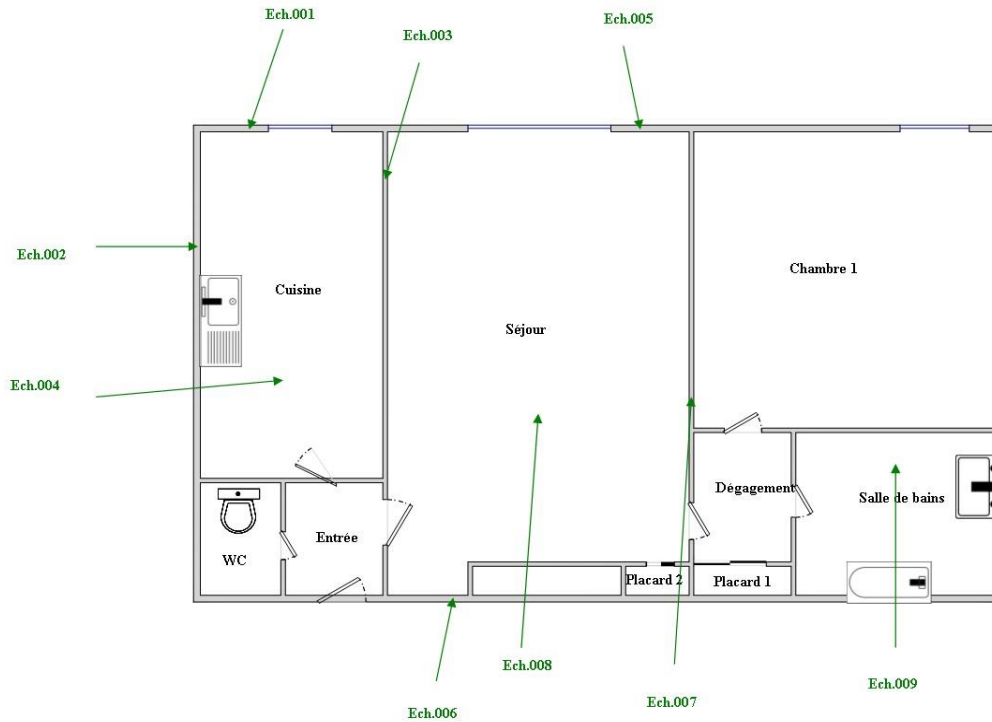
## 7.1 Schéma de repérage

### Localisation des prélèvements ou des matériaux amiantés
