## Rapport de mission de repérage des matériaux et produits contenant de l'amiante avant réalisation de travaux

28 RUE DU CHEVALIER APT 01

77127 LIEUSAIN

RAPPORT N° :	OPH77 225PAA0001	Date d'émission du rapport :	19/07/2017
Le repérage a été réalisé le :	05/07/2017	Accompagnateur :	
Par :	AurÃ©lien JAGER	Laboratoire d'Analyses :	ITGA
N° certificat de qualification :	CPDI4311	Adresse laboratoire :	3 RUE ARMAND HERPIN LACROIX - CS 46537 35065 RENNES CEDEX
Date d'obtention :	21/03/2017	Numéro d'accréditation :	1-5967
Le présent rapport est établi par une personne dont les compétences sont certifiées par :	I.CERT Parc Edonia - Bâtiment G - Rue de la Terre Victoria - 35760 SAINT-GREGOIRE	Organisme d'assurance professionnelle :	ALLIANZ
		Adresse assurance :	Direction Opérations Entreprises 5C Esplanade Charles de Gaulle 33081 BORDEAUX CEDEX
		N° de contrat d'assurance :	55897385
		Date de validité :	31/12/2017

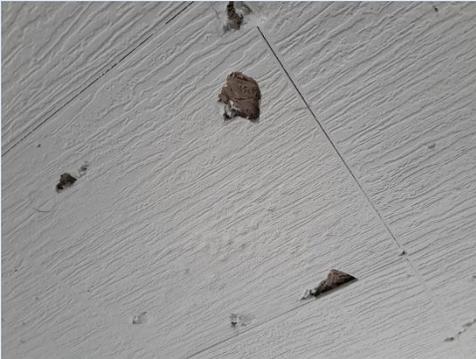
PRELEVEMENT : 225PAA0001P002		
NOM DU CLIENT	NUMERO DU DOSSIER	PIECE OU LOCAL
OPH77	225PAA0001 05/07/2017	SDJ
MATERIAU	DATE DE PRELEVEMENT	NOM DE L'OPERATEUR
Enduit plâtreux blanc en faible quantité en vrac + peinture non séparable + polystyrène non séparable	05/07/2017	JAGER Aurélien
LOCALISATION	RESULTAT	
Plafond	Amiante non détecté	
EMPLACEMENT

Fraction Analysée	Technique analytique et date d'analyse	Résultat	Type d'amiante	Nb de préparations
▶ Enduit plâtreux blanc en faible quantité en vrac + peinture non séparable + polystyrène non séparable	META le 17/07/2017	Amiante non détecté	---	1

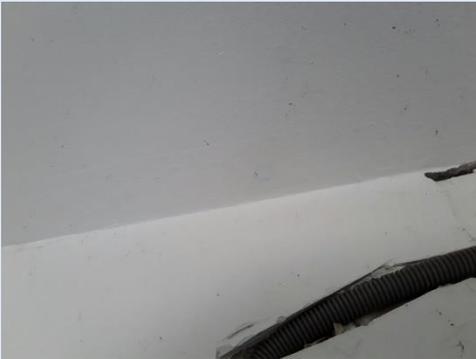
PRELEVEMENT : 225PAA0001P003		
NOM DU CLIENT	NUMERO DU DOSSIER	PIECE OU LOCAL
OPH77	225PAA0001 05/07/2017	Cuisine
MATERIAU	DATE DE PRELEVEMENT	NOM DE L'OPERATEUR
Enduit plâtreux blanc en vrac + peintures multiples non séparable + carton non séparable	05/07/2017	JAGER Aurélien
LOCALISATION	RESULTAT	
Plafond	Amiante non détecté	
EMPLACEMENT

Fraction Analysée	Technique analytique et date d'analyse	Résultat	Type d'amiante	Nb de préparations
▶ Enduit plâtreux blanc en vrac + peintures multiples non séparable + carton non séparable	META le 17/07/2017	Amiante non détecté	---	1

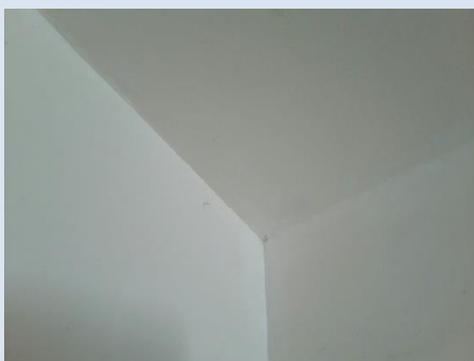
PRELEVEMENT : 225PAA0001P004		
NOM DU CLIENT	NUMERO DU DOSSIER	PIECE OU LOCAL
OPH77	225PAA0001 05/07/2017	Entrée
MATERIAU	DATE DE PRELEVEMENT	NOM DE L'OPERATEUR
Enduit plâtreux blanc en vrac + peintures multiples non séparable	05/07/2017	JAGER Aurélien
LOCALISATION	RESULTAT	
Plafond	Amiante non détecté

Fraction Analysée	Technique analytique et date d'analyse	Résultat	Type d'amiante	Nb de préparations
▶ Enduit plâtreux blanc en vrac + peintures multiples non séparable	META le 17/07/2017	Amiante non détecté	---	1

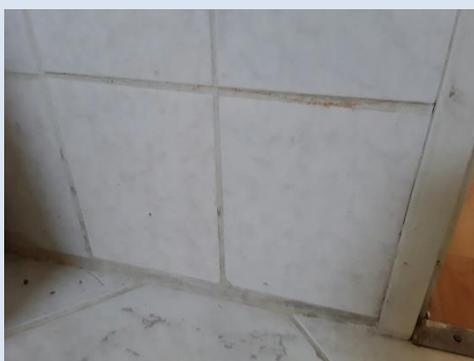
PRELEVEMENT : 225PAA0001P005		
NOM DU CLIENT	NUMERO DU DOSSIER	PIECE OU LOCAL
OPH77	225PAA0001 05/07/2017	Salle d'eau
MATERIAU	DATE DE PRELEVEMENT	NOM DE L'OPERATEUR
Colle grise + couche plâtreuse blanche non séparable + papier non séparable + carrelage	05/07/2017	JAGER Aurélien
LOCALISATION	RESULTAT	
Mur D	Amiante non détecté

Commande	225PAA0001
Dossier client	225PAA0001 - 28 RUE DU CHEVALIER APT 01 77127 LIEUSAIN
Echantillon	225PAA0001P005 / LOGEMENTS COLLECTIFS - Murs et Plafonds - Ensemble des pièces humides - Enduit Peinture / Salle d'eau Mur D Faïence
Description ITGA	Colle grise / Couche plâtreuse blanche / Papier / Carrelage

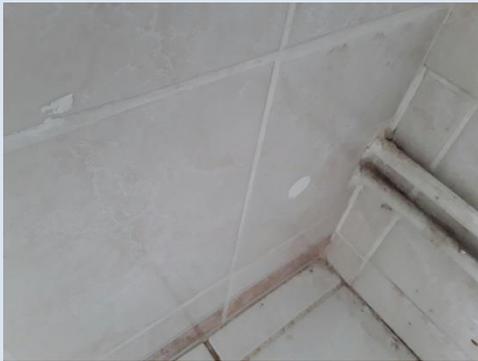
PRELEVEMENT : 225PAA0001P006		
NOM DU CLIENT	NUMERO DU DOSSIER	PIECE OU LOCAL
OPH77	225PAA0001 05/07/2017	Salle de bains
MATERIAU	DATE DE PRELEVEMENT	NOM DE L'OPERATEUR
Colle beige + couche plâtreuse blanche non séparable + peinture non séparable + carrelage	05/07/2017	JAGER Aurélien
LOCALISATION	RESULTAT	
Mur B	Amiante non détecté	
EMPLACEMENT

Commande	225PAA0001
Dossier client	225PAA0001 - 28 RUE DU CHEVALIER APT 01 77127 LIEUSAIN
Echantillon	225PAA0001P006 / LOGEMENTS COLLECTIFS - Murs et Plafonds - Ensemble des pièces humides - Enduit Peinture / Salle de bains Mur B Faïence
Description ITGA	Colle beige / Couche plâtreuse blanche / Peinture / Carrelage

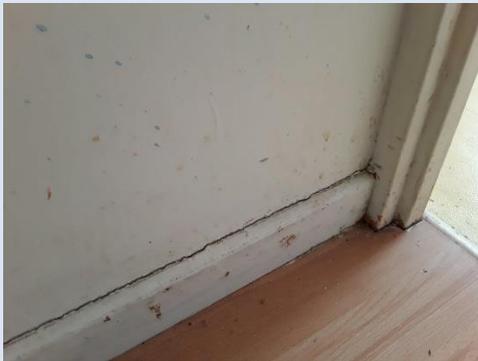
PRELEVEMENT : 225PAA0001P007		
NOM DU CLIENT	NUMERO DU DOSSIER	PIECE OU LOCAL
OPH77	225PAA0001 05/07/2017	Palier
MATERIAU	DATE DE PRELEVEMENT	NOM DE L'OPERATEUR
Enduit plâtreux blanc en vrac + carton non séparable + papier non séparable + peinture non séparable	05/07/2017	JAGER Aurélien
LOCALISATION	RESULTAT	
Mur B	Amiante non détecté	
EMPLACEMENT

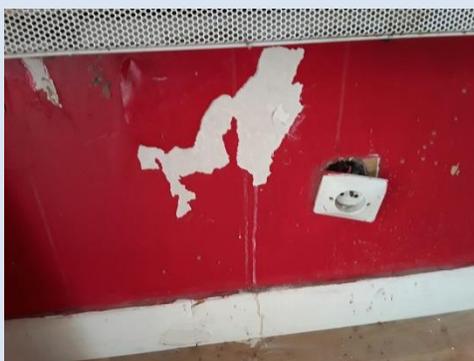
PRELEVEMENT : 225PAA0001P008		
NOM DU CLIENT	NUMERO DU DOSSIER	PIECE OU LOCAL
OPH77	225PAA0001 05/07/2017	Combles
MATERIAU	DATE DE PRELEVEMENT	NOM DE L'OPERATEUR
Enduit plâtreux blanc en vrac + peinture non séparable + carton non séparable	05/07/2017	JAGER Aurélien
LOCALISATION	RESULTAT	
Mur D	Amiante non détecté

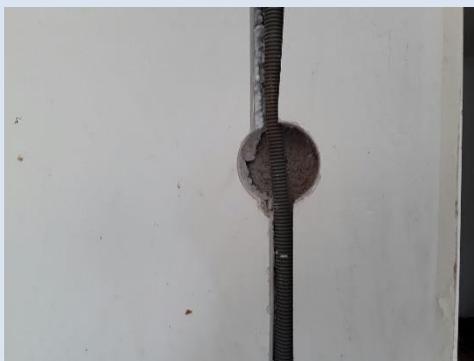
PRELEVEMENT : 225PAA0001P009		
NOM DU CLIENT	NUMERO DU DOSSIER	PIECE OU LOCAL
OPH77	225PAA0001 05/07/2017	Cuisine
MATERIAU	DATE DE PRELEVEMENT	NOM DE L'OPERATEUR
Enduit plâtreux blanc en vrac + carton non séparable + papier non séparable + peinture non séparable + polystyrène non séparable	05/07/2017	JAGER Aurélien
LOCALISATION	RESULTAT	
Mur D	Amiante non détecté

Commande	225PAA0001
Dossier client	225PAA0001 - 28 RUE DU CHEVALIER APT 01 77127 LIEUSAIN
Echantillon	225PAA0001P009 / LOGEMENTS COLLECTIFS - Murs et Plafonds - Ensemble des pièces humides - Enduit Peinture / Cuisine Mur D Enduit plaque de plâtre
Description ITGA	Enduit plâtreux blanc en vrac / Carton / Papier / Peinture / Polystyrène

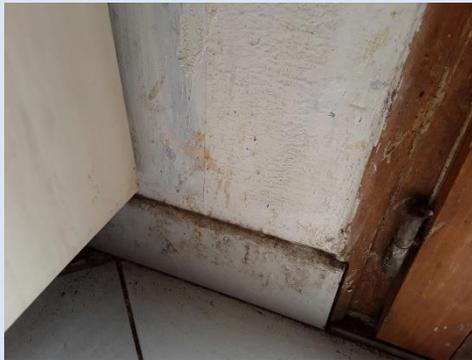
PRELEVEMENT : 225PAA0001P010		
<b>NOM DU CLIENT</b> OPH77	<b>NUMERO DU DOSSIER</b> 225PAA0001 05/07/2017	<b>PIECE OU LOCAL</b> Cuisine
<b>MATERIAU</b> Enduit plâtreux blanc en vrac + peinture non séparable + carton non séparable	<b>DATE DE PRELEVEMENT</b> 05/07/2017	<b>NOM DE L'OPERATEUR</b> JAGER Aurélien
<b>LOCALISATION</b> Mur B	<b>RESULTAT</b> Amiante non détecté	
EMPLACEMENT

Commande	225PAA0001
Dossier client	225PAA0001 - 28 RUE DU CHEVALIER APT 01 77127 LIEUSAIN
Echantillon	225PAA0001P010 / LOGEMENTS COLLECTIFS - Murs et Plafonds - Ensemble des pièces humides - Enduit Peinture / Cuisine Mur B Enduit plaque de plâtre
Description ITGA	Enduit plâtreux blanc en vrac / Peinture / Carton
