## Rapport de mission de repérage des matériaux et produits contenant de l'amiante avant réalisation de travaux

2 ALLEE DES TILLEULS LGT 3

77400 LAGNY SUR MARNE

RAPPORT N° :	22LAA0203	Laboratoire d'Analyses :	ITGA
Repérage réalisé le :	16/01/2018	Adresse laboratoire :	3 RUE ARMAND HERPIN LACROIX - CS 46537 35065 RENNES CEDEX
Accompagnateur :		Numéro d'accréditation :	1-5967
Par :	Tristan BRUNOT	Organisme d'assurance professionnelle :	ALLIANZ
N° certificat :	CPDI 3541	Adresse assurance :	Direction Opérations Entreprises 5C Esplanade Charles de Gaulle 33081 BORDEAUX CEDEX
Date d'obtention :	27/12/2017	N° de contrat d'assurance :	55832566
Organisme certificateur	I.CERT PARC EDONIA - BAT G - RUE DE LA TERRE VICTORIA - 35760 SAINT GREGOIRE	Date de validité :	31/12/2018

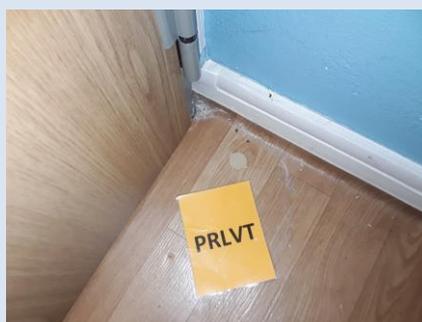
PRELEVEMENT : 22LAA0203P001			
NOM DU CLIENT	NUMERO DU DOSSIER	PIECE OU LOCAL	
OPH77	22LAA0203 16/01/2018	Entrée	
ELEMENT	DESCRIPTIF DU LABORATOIRE	DATE DE PRELEVEMENT	NOM DE L'OPERATEUR
Revêtement souple	Revêtement souple marron	16/01/2018	BRUNOT Tristan
LOCALISATION		RESULTAT	
Sol		Fr1:Amiante non détecté

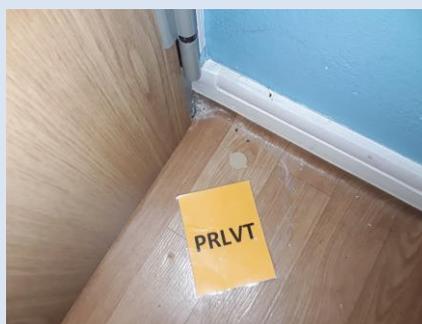
PRELEVEMENT : 22LAA0203P001			
NOM DU CLIENT	NUMERO DU DOSSIER	PIECE OU LOCAL	
OPH77	22LAA0203 16/01/2018	Entrée	
ELEMENT	DESCRIPTIF DU LABORATOIRE	DATE DE PRELEVEMENT	NOM DE L'OPERATEUR
Revêtement souple	Colle polymère jaune non séparable + dalle dure cassante beige	16/01/2018	BRUNOT Tristan
LOCALISATION		RESULTAT	
Sol		Fr2:Amiante non détecté

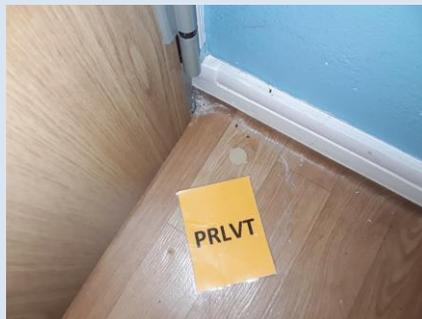
PRELEVEMENT : 22LAA0203P001			
NOM DU CLIENT	NUMERO DU DOSSIER	PIECE OU LOCAL	
OPH77	22LAA0203 16/01/2018	Entrée	
ELEMENT	DESCRIPTIF DU LABORATOIRE	DATE DE PRELEVEMENT	NOM DE L'OPERATEUR
Revêtement souple	Colle bitumineuse noire en faible quantité	16/01/2018	BRUNOT Tristan
LOCALISATION		RESULTAT	
Sol		Fr3:Amiante détecté (Chrysotile)

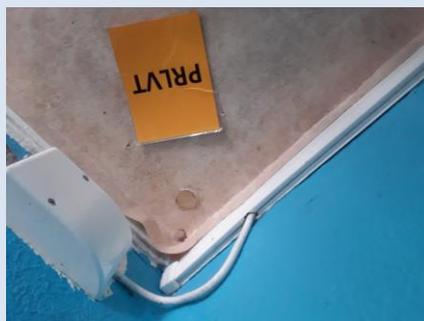
PRELEVEMENT : 22LAA0203P003

NOM DU CLIENT	NUMERO DU DOSSIER	PIECE OU LOCAL	
OPH77	22LAA0203 16/01/2018	Séjour	
ELEMENT	DESCRIPTIF DU LABORATOIRE	DATE DE PRELEVEMENT	NOM DE L'OPERATEUR
Revêtement souple	Revêtement souple beige + revêtement souple beige	16/01/2018	BRUNOT Tristan
LOCALISATION		RESULTAT	
Sol		Fr1:Amiante non détecté

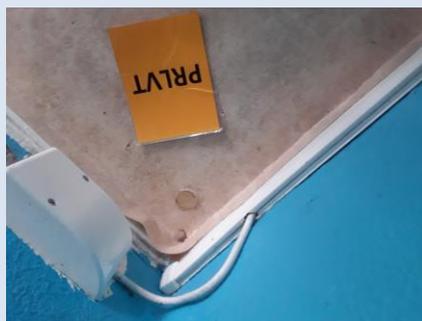
PRELEVEMENT : 22LAA0203P003			
NOM DU CLIENT	NUMERO DU DOSSIER	PIECE OU LOCAL	
OPH77	22LAA0203 16/01/2018	Séjour	
ELEMENT	DESCRIPTIF DU LABORATOIRE	DATE DE PRELEVEMENT	NOM DE L'OPERATEUR
Revêtement souple	Colle polymère jaune non séparable + colle polymère jaune non séparable + dalle dure cassante marron	16/01/2018	BRUNOT Tristan
LOCALISATION		RESULTAT	
Sol		Fr2:Amiante détecté (Chrysotile)

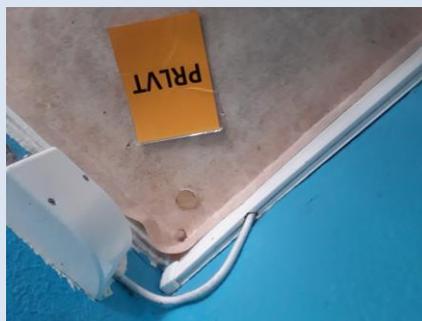
PRELEVEMENT : 22LAA0203P003			
NOM DU CLIENT	NUMERO DU DOSSIER	PIECE OU LOCAL	
OPH77	22LAA0203 16/01/2018	Séjour	
ELEMENT	DESCRIPTIF DU LABORATOIRE	DATE DE PRELEVEMENT	NOM DE L'OPERATEUR
Revêtement souple	Colle bitumineuse noire + ragréage gris non séparable	16/01/2018	BRUNOT Tristan
LOCALISATION		RESULTAT	
Sol		Fr3:Amiante détecté (Chrysotile)

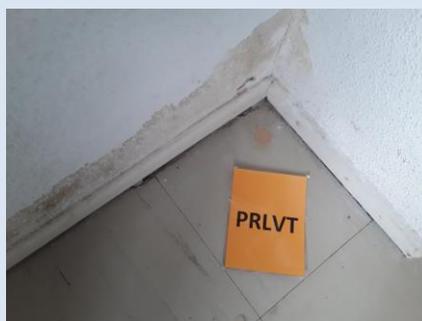
PRELEVEMENT : 22LAA0203P004

NOM DU CLIENT	NUMERO DU DOSSIER	PIECE OU LOCAL	
OPH77	22LAA0203 16/01/2018	Chambre 2	
ELEMENT	DESCRIPTIF DU LABORATOIRE	DATE DE PRELEVEMENT	NOM DE L'OPERATEUR
Dalle de sol	Colle polymère jaune non séparable + colle bitumineuse noire	16/01/2018	BRUNOT Tristan
LOCALISATION		RESULTAT	
Sol		Fr1:Amiante détecté (Chrysotile)

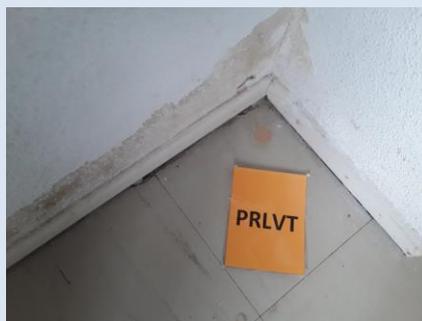
PRELEVEMENT : 22LAA0203P004

NOM DU CLIENT	NUMERO DU DOSSIER	PIECE OU LOCAL	
OPH77	22LAA0203 16/01/2018	Chambre 2	
ELEMENT	DESCRIPTIF DU LABORATOIRE	DATE DE PRELEVEMENT	NOM DE L'OPERATEUR
Dalle de sol	Ragréage gris non séparable + matériau compact gris hétérogène	16/01/2018	BRUNOT Tristan
LOCALISATION		RESULTAT	
Sol		Fr2:Amiante non détecté

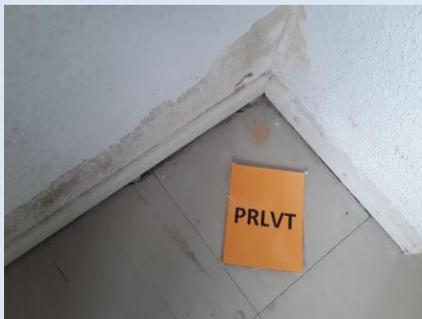
**PRELEVEMENT : 22LAA0203P004**

NOM DU CLIENT	NUMERO DU DOSSIER	PIECE OU LOCAL	
OPH77	22LAA0203 16/01/2018	Chambre 2	
ELEMENT	DESCRIPTIF DU LABORATOIRE	DATE DE PRELEVEMENT	NOM DE L'OPERATEUR
Dalle de sol	Dalle dure cassante grise	16/01/2018	BRUNOT Tristan
LOCALISATION		RESULTAT	
Sol		Fr3:Amiante non détecté

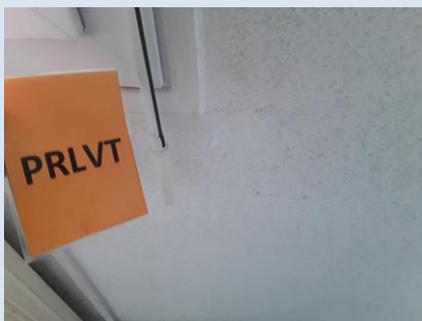
**PRELEVEMENT : 22LAA0203P005**

NOM DU CLIENT	NUMERO DU DOSSIER	PIECE OU LOCAL	
OPH77	22LAA0203 16/01/2018	Chambre 2	
ELEMENT	DESCRIPTIF DU LABORATOIRE	DATE DE PRELEVEMENT	NOM DE L'OPERATEUR
Enduit béton	Enduit plâtreux blanc en faible quantité en vrac non séparable + peintures multiples + papier non séparable	16/01/2018	BRUNOT Tristan
LOCALISATION		RESULTAT	
Mur C		Amiante non détecté

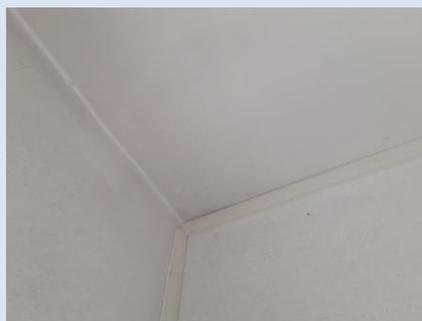
PRELEVEMENT : 22LAA0203P006			
NOM DU CLIENT	NUMERO DU DOSSIER		PIECE OU LOCAL
OPH77	22LAA0203 16/01/2018		Chambre 2
ELEMENT	DESCRIPTIF DU LABORATOIRE	DATE DE PRELEVEMENT	NOM DE L'OPERATEUR
Enduit béton	Matériau gris en faible quantité non séparable + enduit plâtreux blanc en vrac non séparable + peinture non séparable	16/01/2018	BRUNIoT Tristan
LOCALISATION		RESULTAT	
Plafond		Amiante non détecté

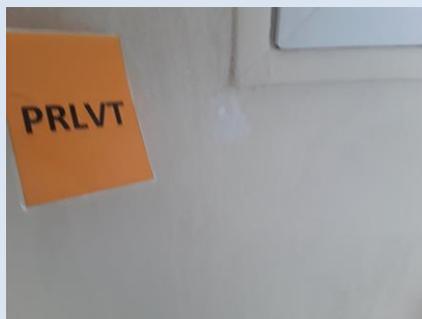
PRELEVEMENT : 22LAA0203P007			
NOM DU CLIENT	NUMERO DU DOSSIER		PIECE OU LOCAL
OPH77	22LAA0203 16/01/2018		Cuisine
ELEMENT	DESCRIPTIF DU LABORATOIRE	DATE DE PRELEVEMENT	NOM DE L'OPERATEUR
Enduit béton	Enduit gris en faible quantité en vrac non séparable + peintures multiples	16/01/2018	BRUNIoT Tristan
LOCALISATION		RESULTAT	
Mur B		Amiante non détecté

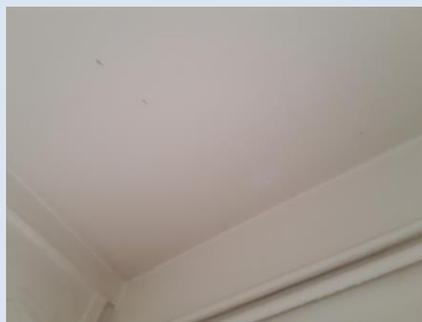
PRELEVEMENT : 22LAA0203P008			
NOM DU CLIENT	NUMERO DU DOSSIER	PIECE OU LOCAL	
OPH77	22LAA0203 16/01/2018	Cuisine	
ELEMENT	DESCRIPTIF DU LABORATOIRE	DATE DE PRELEVEMENT	NOM DE L'OPERATEUR
Enduit béton	Enduit plâtreux blanc en vrac non séparable + peinture non séparable	16/01/2018	BRUNOT Tristan
LOCALISATION		RESULTAT	
Plafond		Amiante non détecté
