Rapport de mission de repérage des matériaux et produits contenant de l'amiante avant réalisation de travaux

2 ALLEE DES TILLEULS

77400 LAGNY SUR MARNE

RAPPORT N° :	22LAA0401	Laboratoire d'Analyses :	ITGA
Repérage réalisé le :	17/05/2019	Adresse laboratoire :	3 RUE ARMAND HERPIN LACROIX - CS 46537 35065 RENNES CEDEX
Accompagnateur :		Numéro d'accréditation :	1-5967
Par :	Frédéric RAUH	Organisme d'assurance professionnelle :	AXA France
N° certificat :	8053284	Adresse assurance :	313 Terrasses de l'Arche 92727 NANTERRE CEDEX
Date d'obtention :	12/06/2017	N° de contrat d'assurance :	10158549604
Organisme certificateur	60 avenue du Général de Gaulle - Immeuble le Guillaumet - 92046 PARIS LA DEFENSE	Date de validité :	31/12/2019

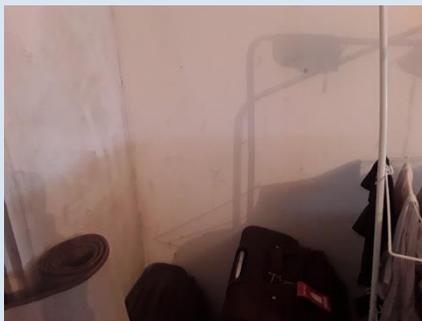
PRELEVEMENT : 22LAA0401P001			
NOM DU CLIENT	NUMERO DU DOSSIER		PIECE OU LOCAL
OPH77	22LAA0401 17/05/2019		Chambre 1 (RC)
ELEMENT	DESCRIPTIF DU LABORATOIRE	DATE DE PRELEVEMENT	NOM DE L'OPERATEUR
Enduit / Peinture plaque de plâtre	Matériau plâtreux blanc en vrac + carton non séparable + peintures multiples non séparable	17/05/2019	RAUH Frédéric
LOCALISATION		RESULTAT	
Mur B		Amiante non détecté

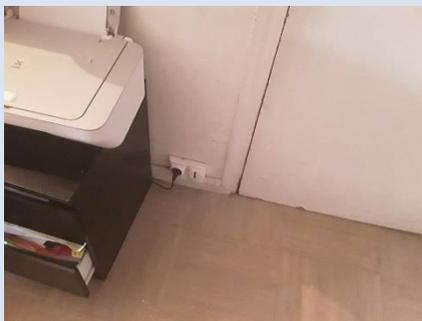
PRELEVEMENT : 22LAA0401P002			
NOM DU CLIENT	NUMERO DU DOSSIER		PIECE OU LOCAL
OPH77	22LAA0401 17/05/2019		Chambre 1 (RC)
ELEMENT	DESCRIPTIF DU LABORATOIRE	DATE DE PRELEVEMENT	NOM DE L'OPERATEUR
Enduit / Peinture béton	Enduit plâtreux blanc en vrac + peintures multiples non séparable	17/05/2019	RAUH Frédéric
LOCALISATION		RESULTAT	
Mur A		Amiante non détecté

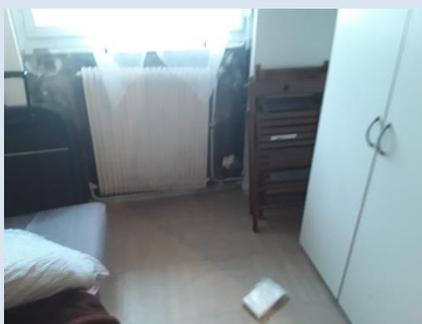
PRELEVEMENT : 22LAA0401P003			
NOM DU CLIENT	NUMERO DU DOSSIER		PIECE OU LOCAL
OPH77	22LAA0401 17/05/2019		Chambre 1 (RC)
ELEMENT	DESCRIPTIF DU LABORATOIRE	DATE DE PRELEVEMENT	NOM DE L'OPERATEUR
Enduit / Peinture plaque de plâtre	Matériau gris en faible quantité non séparable + enduit plâtreux blanc + peinture non séparable	17/05/2019	RAUH Frédéric
LOCALISATION		RESULTAT	
Mur C		Amiante non détecté

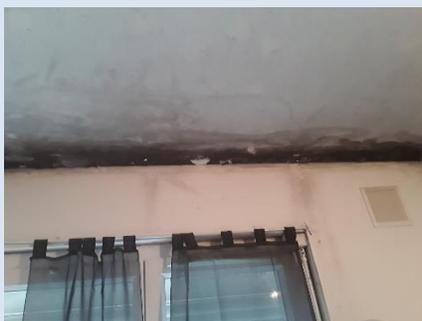
PRELEVEMENT : 22LAA0401P004			
NOM DU CLIENT	NUMERO DU DOSSIER		PIECE OU LOCAL
OPH77	22LAA0401 17/05/2019		Chambre 1 (RC)
ELEMENT	DESCRIPTIF DU LABORATOIRE	DATE DE PRELEVEMENT	NOM DE L'OPERATEUR
Enduit / Peinture béton	Enduit plâtreux blanc en vrac + peintures multiples non séparable	17/05/2019	RAUH Frédéric
LOCALISATION		RESULTAT	
Plafond		Amiante non détecté
