Rapport de mission de repérage des matériaux et produits contenant de l'amiante avant réalisation de travaux

2 ALLEE DES TILLEULS

77400 LAGNY SUR MARNE

Rapport N° : 22LAA0401 17/05/2019

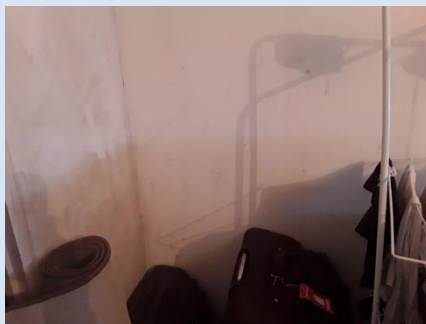
PRELEVEMENT : 22LAA0401P001			
NOM DU CLIENT	NUMERO DU DOSSIER		PIECE OU LOCAL
OPH77	22LAA0401 17/05/2019		Chambre 1 (RC)
ELEMENT	DESCRIPTIF DU LABORATOIRE	DATE DE PRELEVEMENT	NOM DE L'OPERATEUR
Enduit / Peinture plaque de plâtre	Matériau plâtreux blanc en vrac + carton non séparable + peintures multiples non séparable	17/05/2019	RAUH Frédéric
LOCALISATION		RESULTAT	
Mur B		Amiante non détecté

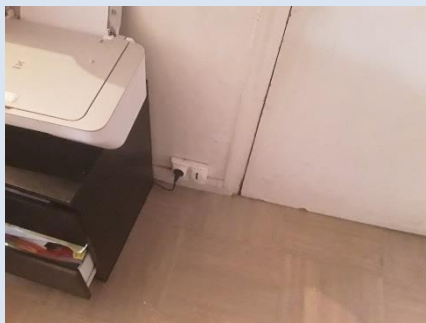
PRELEVEMENT : 22LAA0401P002			
NOM DU CLIENT	NUMERO DU DOSSIER		PIECE OU LOCAL
OPH77	22LAA0401 17/05/2019		Chambre 1 (RC)
ELEMENT	DESCRIPTIF DU LABORATOIRE	DATE DE PRELEVEMENT	NOM DE L'OPERATEUR
Enduit / Peinture béton	Enduit plâtreux blanc en vrac + peintures multiples non séparable	17/05/2019	RAUH Frédéric
LOCALISATION		RESULTAT	
Mur A		Amiante non détecté

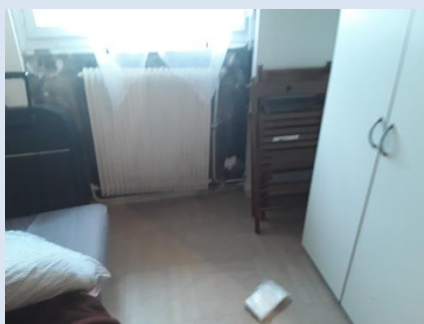
PRELEVEMENT : 22LAA0401P003			
NOM DU CLIENT	NUMERO DU DOSSIER	PIECE OU LOCAL	
OPH77	22LAA0401 17/05/2019	Chambre 1 (RC)	
ELEMENT	DESCRIPTIF DU LABORATOIRE	DATE DE PRELEVEMENT	NOM DE L'OPERATEUR
Enduit / Peinture plaque de plâtre	Matériau gris en faible quantité non séparable + enduit plâtreux blanc + peinture non séparable	17/05/2019	RAUH Frédéric
LOCALISATION		RESULTAT	
Mur C		Amiante non détecté

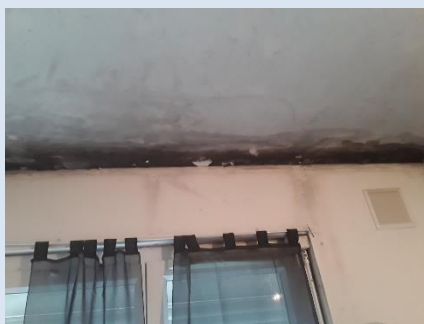
PRELEVEMENT : 22LAA0401P004			
NOM DU CLIENT	NUMERO DU DOSSIER	PIECE OU LOCAL	
OPH77	22LAA0401 17/05/2019	Chambre 1 (RC)	
ELEMENT	DESCRIPTIF DU LABORATOIRE	DATE DE PRELEVEMENT	NOM DE L'OPERATEUR
Enduit / Peinture béton	Enduit plâtreux blanc en vrac + peintures multiples non séparable	17/05/2019	RAUH Frédéric
LOCALISATION		RESULTAT	
Plafond		Amiante non détecté
