Rapport de repérage des matériaux et produits contenant de l'amiante avant réalisation de travaux dans un immeuble bâti

4 Allée des Tilleurs - Logement 2 - RC
77400 LAGNY SUR MARNE

Date du rapport : 07/03/2020

22LAB0002 07/03/2020 - 05:27

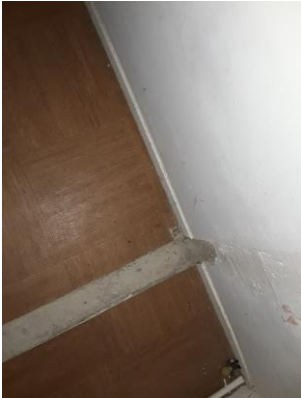
Identification : P002 (Fr2)
Pièce et étage : Chambre 2 RC
Localisation : Sol
Parties d'ouvrages ou de composants : Autres (Dalle de sol)
Descriptif Laboratoire : Colle polymère jaune non séparable + ragréage rose
Résultat (justification) : Amiante non détectée (RESULTAT ANALYSE)

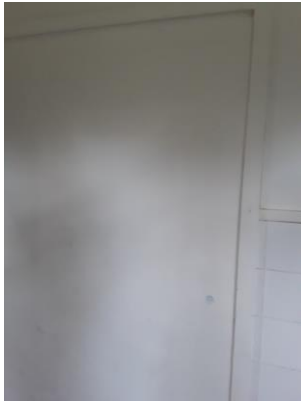
Identification : P007

Pièce et étage : Cuisine RC

Localisation : Mur B

Parties d'ouvrages ou de composants : Autres (Enduit / Peinture)

Descriptif Laboratoire : Peinture non séparable + enduit plâtreux bleu

Résultat (justification) : Amiante non détectée (RESULTAT ANALYSE)

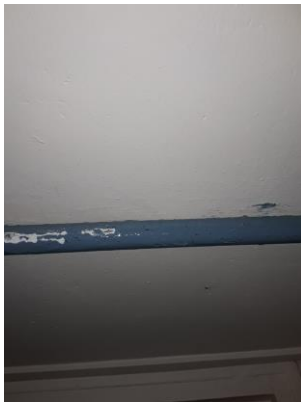
Identification : P011

Pièce et étage : WC RC

Localisation : Canalisation eau froide

Parties d'ouvrages ou de composants : Autres (Peinture)

Descriptif Laboratoire : Peintures multiples en vrac

Résultat (justification) : Amiante non détectée (RESULTAT ANALYSE)
