Rapport de repérage des matériaux et produits contenant de l'amiante avant réalisation de travaux dans un immeuble bâti

4 Allée des Tilleurs - Logement 2 - RC
77400 LAGNY SUR MARNE

Référence du dossier : Diffus OPH77

22LAB0002 07/03/2020 - 05:27

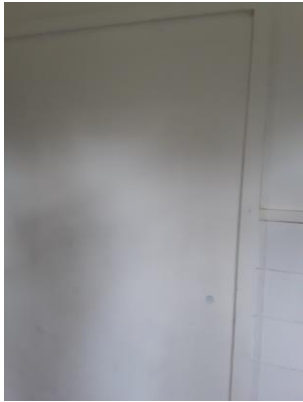
Identification : P007

Pièce et étage : Cuisine RC

Localisation : Mur B

Parties d'ouvrages ou de composants : Autres (Enduit / Peinture)

Descriptif Laboratoire : Peinture non séparable + enduit plâtreux bleu

Résultat (justification) : Amiante non détectée (RESULTAT ANALYSE)

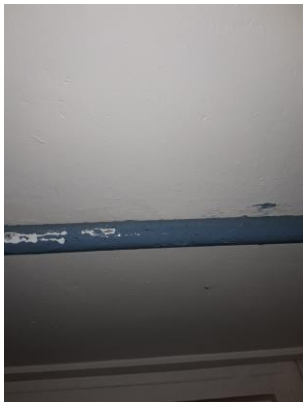
Identification : P011

Pièce et étage : WC RC

Localisation : Canalisation eau froide

Parties d'ouvrages ou de composants : Autres (Peinture)

Descriptif Laboratoire : Peintures multiples en vrac

Résultat (justification) : Amiante non détectée (RESULTAT ANALYSE)
