Rapport de mission de repérage des matériaux et produits contenant de l'amiante avant réalisation de travaux

Norme NF X 46-020 V .2017

4 Allée des Tilleuls - Logement 4 - ESC AB - RC

77400 LAGNY SUR MARNE

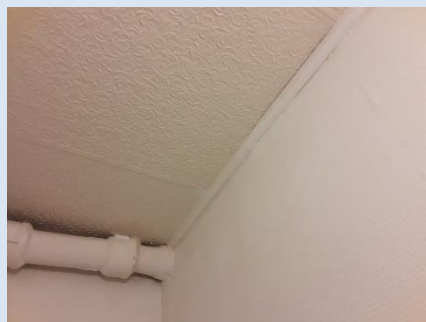
WC	RC	Colle polystyrène	Peinture en vrac	22LAB0004P003	Plafond	BON ETAT	Fr2:Amiante non détecté	RESULTAT ANALYSE
Salle de bains	RC	Enduit béton	Peintures multiples + enduit plâtreux blanc en vrac non séparable	22LAB0004P004	Plafond	DEGRADATION PARTIELLE	Amiante non détecté	RESULTAT ANALYSE

PRELEVEMENT : 22LAB0004P003			
NOM DU CLIENT	NUMERO DU DOSSIER	PIECE OU LOCAL	
HABITAT 77-OPH DE SEINE ET MARNE	22LAB0004 09/01/2020	WC (RC)	
ELEMENT	DESCRIPTIF DU LABORATOIRE	DATE DE PRELEVEMENT	NOM DE L'OPERATEUR
Colle polystyrène	Polystyrène	09/01/2020	JULIEN Mickaël
LOCALISATION		RESULTAT	
Plafond		Fr1:Amiante non détecté

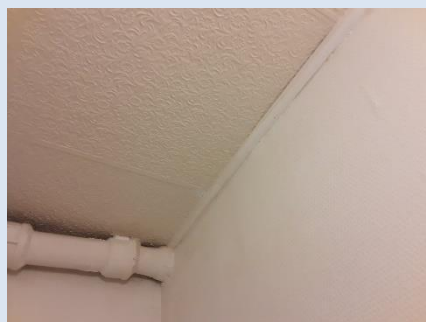
PRELEVEMENT : 22LAB0004P003			
NOM DU CLIENT	NUMERO DU DOSSIER	PIECE OU LOCAL	
HABITAT 77-OPH DE SEINE ET MARNE	22LAB0004 09/01/2020	WC (RC)	
ELEMENT	DESCRIPTIF DU LABORATOIRE	DATE DE PRELEVEMENT	NOM DE L'OPERATEUR
Colle polystyrène	Peinture en vrac	09/01/2020	JULIEN Mickaël
LOCALISATION		RESULTAT	
Plafond		Fr2:Amiante non détecté

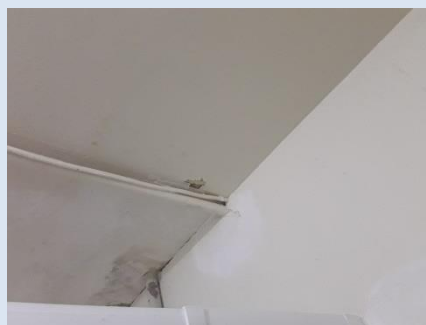
PRELEVEMENT : 22LAB0004P004			
NOM DU CLIENT	NUMERO DU DOSSIER	PIECE OU LOCAL	
HABITAT 77-OPH DE SEINE ET MARNE	22LAB0004 09/01/2020	Salle de bains (RC)	
ELEMENT	DESCRIPTIF DU LABORATOIRE	DATE DE PRELEVEMENT	NOM DE L'OPERATEUR
Enduit béton	Peintures multiples + enduit plâtreux blanc en vrac non séparable	09/01/2020	JULIEN Mickaël
LOCALISATION		RESULTAT	
Plafond		Amiante non détecté

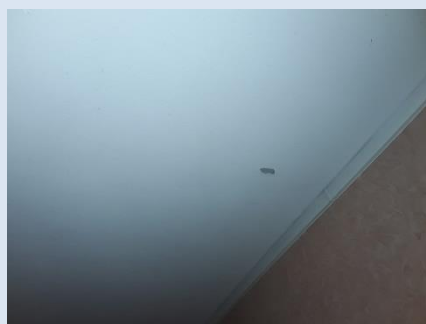
Séjour	RC	Enduit béton	Peinture + enduit beige en vrac non séparable	22LAB0004P006	Plafond	DEGRADATION PARTIELLE	Amiante non détecté	RESULTAT ANALYSE
Entrée	RC	Enduit béton	Peinture + enduit beige en vrac non séparable	22LAB0004P006	Plafond	DEGRADATION PARTIELLE	Amiante non détecté	ZPSO

PRELEVEMENT : 22LAB0004P006			
NOM DU CLIENT	NUMERO DU DOSSIER	PIECE OU LOCAL	
HABITAT 77-OPH DE SEINE ET MARNE	22LAB0004 09/01/2020	Séjour (RC)	
ELEMENT	DESCRIPTIF DU LABORATOIRE	DATE DE PRELEVEMENT	NOM DE L'OPERATEUR
Enduit béton	Peinture + enduit beige en vrac non séparable	09/01/2020	JULIEN Mickaël
LOCALISATION		RESULTAT	
Plafond		Amiante non détecté

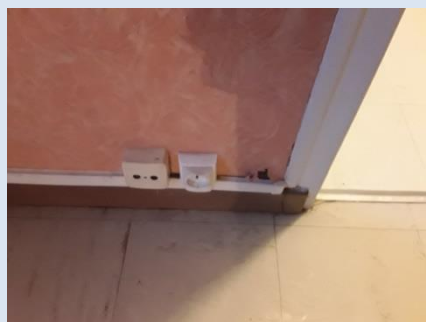
PIECE	ETAGE	ELEMENTS	DESRIPTIF LABORATOIRE	Echantillon	REPERAGE	ETAT	RESULTAT	METHODE
Séjour	RC	Enduit	Peinture + enduit plâtreux blanc en vrac non séparable + matériau gris hétérogène non séparable + papier en faible quantité en vrac non séparable	22LAB0004P007	Mur B	DEGRADATION PARTIELLE	Amiante non détecté	RESULTAT ANALYSE
Entrée	RC	Enduit	Peinture + enduit plâtreux blanc en vrac non séparable + matériau gris hétérogène non séparable + papier en faible quantité en vrac non séparable	22LAB0004P007	Mur B	DEGRADATION PARTIELLE	Amiante non détecté	ZPSO
Entrée	RC	Enduit	Peinture + enduit plâtreux blanc en vrac non séparable + matériau gris hétérogène non séparable + papier en faible quantité en vrac non séparable	22LAB0004P007	Mur C	DEGRADATION PARTIELLE	Amiante non détecté	ZPSO
Entrée	RC	Enduit	Peinture + enduit plâtreux blanc en vrac non séparable + matériau gris hétérogène non séparable + papier en faible quantité en vrac non séparable	22LAB0004P007	Mur D	DEGRADATION PARTIELLE	Amiante non détecté	ZPSO

PRELEVEMENT : 22LAB0004P007			
NOM DU CLIENT	NUMERO DU DOSSIER	PIECE OU LOCAL	
HABITAT 77-OPH DE SEINE ET MARNE	22LAB0004 09/01/2020	Séjour (RC)	
ELEMENT	DESCRIPTIF DU LABORATOIRE	DATE DE PRELEVEMENT	NOM DE L'OPERATEUR
Enduit	Peinture + enduit plâtreux blanc en vrac non séparable + matériau gris hétérogène non séparable + papier en faible quantité en vrac non séparable	09/01/2020	JULIEN Mickaël
LOCALISATION		RESULTAT	
Mur B		Amiante non détecté

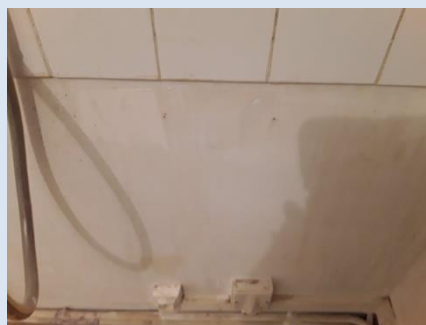
PIECE	ETAGE	ELEMENTS	DESRIPTIF LABORATOIRE	Echantillon	REPERAGE	ETAT	RESULTAT	METHODE
Entrée	RC	Enduit	Peinture + enduit plâtreux blanc en vrac non séparable + matériau gris hétérogène non séparable + papier en faible quantité en vrac non séparable	22LAB0004P007	Mur E	DEGRADATION PARTIELLE	Amiante non détecté	ZPSO
Séjour	RC	Enduit	Peinture + enduit plâtreux blanc en vrac non séparable + matériau gris hétérogène non séparable + papier en faible quantité en vrac non séparable	22LAB0004P007	Mur A	DEGRADATION PARTIELLE	Amiante non détecté	ZPSO
Séjour	RC	Enduit	Peinture + enduit plâtreux blanc en vrac non séparable + matériau gris hétérogène non séparable + papier en faible quantité en vrac non séparable	22LAB0004P007	Mur D	DEGRADATION PARTIELLE	Amiante non détecté	ZPSO
Cuisine	RC	Enduit béton	Peintures multiples + enduit gris en vrac non séparable	22LAB0004P008	Mur B	DEGRADATION PARTIELLE	Amiante non détecté	RESULTAT ANALYSE

PRELEVEMENT : 22LAB0004P008			
NOM DU CLIENT	NUMERO DU DOSSIER	PIECE OU LOCAL	
HABITAT 77-OPH DE SEINE ET MARNE	22LAB0004 09/01/2020	Cuisine (RC)	
ELEMENT	DESCRIPTIF DU LABORATOIRE	DATE DE PRELEVEMENT	NOM DE L'OPERATEUR
Enduit béton	Peintures multiples + enduit gris en vrac non séparable	09/01/2020	JULIEN Mickaël
LOCALISATION		RESULTAT	
Mur B		Amiante non détecté	
EMPLACEMENT
