## Rapport de mission de repérage des matériaux et produits contenant de l'amiante avant réalisation de travaux

Norme NF X 46-020 V .2017

4 ALLEE DES TILLEULS

77400 LAGNY SUR MARNE

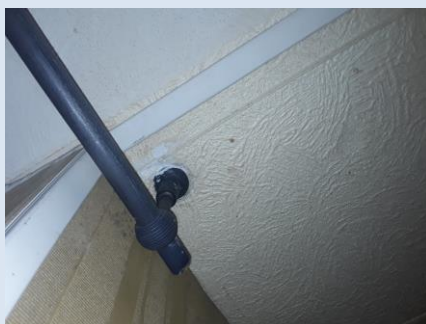
PRELEVEMENT : 22LAB0203P001			
NOM DU CLIENT	NUMERO DU DOSSIER	PIECE OU LOCAL	
OPH77	22LAB0203 09/10/2019	Chambre 2 (Rez de chaussée)	
ELEMENT	DESCRIPTIF DU LABORATOIRE	DATE DE PRELEVEMENT	NOM DE L'OPERATEUR
Dalle de polystyrènes	Colle beige avec poussières	09/10/2019	SIDHOUM Mohamed
LOCALISATION		RESULTAT	
Plafond		Fr1:Amiante non détecté

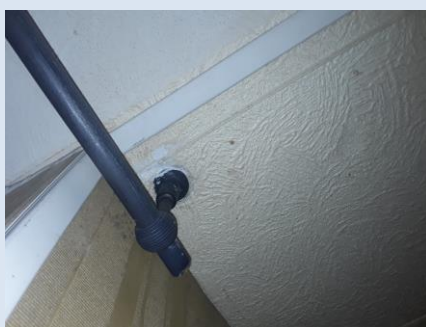
PRELEVEMENT : 22LAB0203P001			
NOM DU CLIENT	NUMERO DU DOSSIER	PIECE OU LOCAL	
OPH77	22LAB0203 09/10/2019	Chambre 2 (Rez de chaussée)	
ELEMENT	DESCRIPTIF DU LABORATOIRE	DATE DE PRELEVEMENT	NOM DE L'OPERATEUR
Dalle de polystyrènes	Polystyrène expansé (billes) blanc	09/10/2019	SIDHOUM Mohamed
LOCALISATION		RESULTAT	
Plafond		Fr2:Amiante non détecté

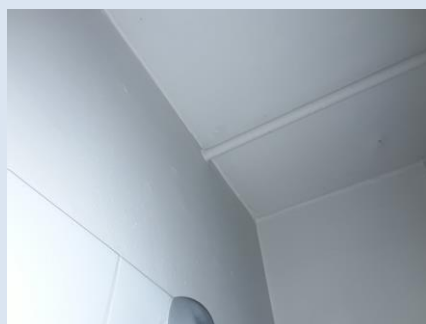
PRELEVEMENT : 22LAB0203P004			
NOM DU CLIENT	NUMERO DU DOSSIER		PIECE OU LOCAL
OPH77	22LAB0203 09/10/2019		Salle de bains (Rez de chaussée)
ELEMENT	DESCRIPTIF DU LABORATOIRE	DATE DE PRELEVEMENT	NOM DE L'OPERATEUR
Enduit / Peinture béton	Enduit plâtreux blanc en vrac + peinture en faible quantité non séparable	09/10/2019	SIDHOUM Mohamed
LOCALISATION		RESULTAT	
Plafond		Amiante non détecté

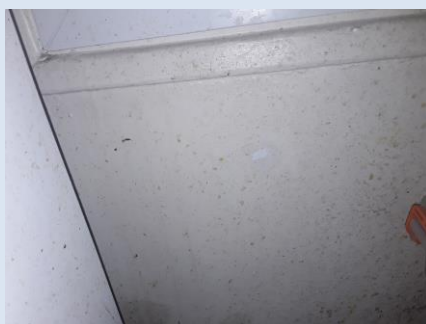
PRELEVEMENT : 22LAB0203P006			
NOM DU CLIENT	NUMERO DU DOSSIER	PIECE OU LOCAL	
OPH77	22LAB0203 09/10/2019	Cuisine (Rez de chaussée)	
ELEMENT	DESCRIPTIF DU LABORATOIRE	DATE DE PRELEVEMENT	NOM DE L'OPERATEUR
Enduit béton	Enduit beige en vrac + peintures multiples non séparable	09/10/2019	SIDHOUM Mohamed
LOCALISATION		RESULTAT	
Mur B		Amiante non détecté

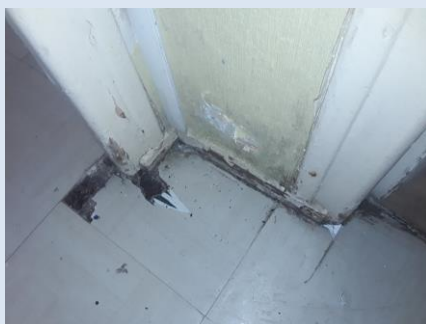
PRELEVEMENT : 22LAB0203P007			
NOM DU CLIENT	NUMERO DU DOSSIER	PIECE OU LOCAL	
OPH77	22LAB0203 09/10/2019	Entrée (Rez de chaussée)	
ELEMENT	DESCRIPTIF DU LABORATOIRE	DATE DE PRELEVEMENT	NOM DE L'OPERATEUR
Dalle de sol	Revêtement cassant beige + colle polymère incolore avec poussières non séparable	09/10/2019	SIDHOUM Mohamed
LOCALISATION		RESULTAT	
Sol		Fr1:Amiante non détecté

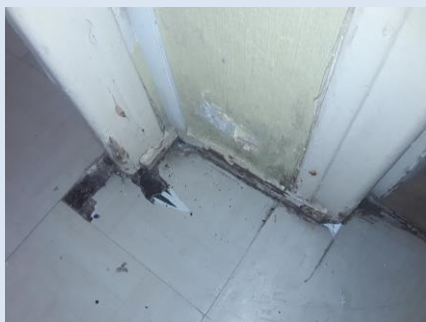
PIECE	ETAGE	ELEMENTS	DESCRIPTIF LABORATOIRE	Echantillon	REPERAGE	ETAT	RESULTAT
Entrée	Rez de chaussée	Dalle de sol	Dalle dure cassante marron + peinture non séparable	22LAB0203P007	Sol	BON ETAT	Fr2:Amiante détecté (Chrysotile)

PRELEVEMENT : 22LAB0203P007			
NOM DU CLIENT	NUMERO DU DOSSIER	PIECE OU LOCAL	
OPH77	22LAB0203 09/10/2019	Entrée (Rez de chaussée)	
ELEMENT	DESCRIPTIF DU LABORATOIRE	DATE DE PRELEVEMENT	NOM DE L'OPERATEUR
Dalle de sol	Dalle dure cassante marron + peinture non séparable	09/10/2019	SIDHOUM Mohamed
LOCALISATION		RESULTAT	
Sol		Fr2:Amiante détecté (Chrysotile)

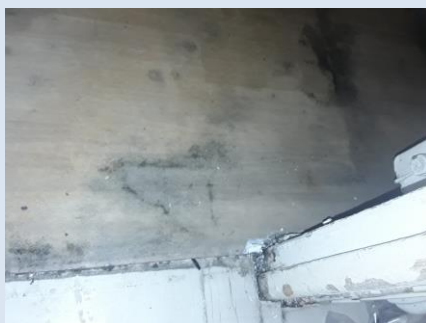
PRELEVEMENT : 22LAB0203P008			
NOM DU CLIENT	NUMERO DU DOSSIER	PIECE OU LOCAL	
OPH77	22LAB0203 09/10/2019	Salle de bains (Rez de chaussée)	
ELEMENT	DESCRIPTIF DU LABORATOIRE	DATE DE PRELEVEMENT	NOM DE L'OPERATEUR
Revêtement souple	Revêtement souple beige avec couche en toile et poussières + colle polymère jaune en faible quantité avec poussières non séparable	09/10/2019	SIDHOUM Mohamed
LOCALISATION		RESULTAT	
Sol		Amiante non détecté
