Rapport de mission de repérage des matériaux et produits contenant de l'amiante avant réalisation de travaux

7 RUE DE LA POTERIE LGT 3

77130 MONTEREAU

RAPPORT N° :	235LAA0003	Laboratoire d'Analyses :	ITGA
Repérage réalisé le :	12/01/2018	Adresse laboratoire :	3 RUE ARMAND HERPIN LACROIX - CS 46537 35065 RENNES CEDEX
Accompagnateur :		Numéro d'accréditation :	1-5967
Par :	Gaetan BEDEL	Organisme d'assurance professionnelle :	ALLIANZ
N° certificat :	CPDI3869	Adresse assurance :	Direction Opérations Entreprises 5C Esplanade Charles de Gaulle 33081 BORDEAUX CEDEX
Date d'obtention :	22/04/2016	N° de contrat d'assurance :	55832566
Organisme certificateur	I.CERT PARC EDONIA - BAT G - RUE DE LA TERRE VICTORIA - 35760 SAINT GREGOIRE	Date de validité :	31/12/2018

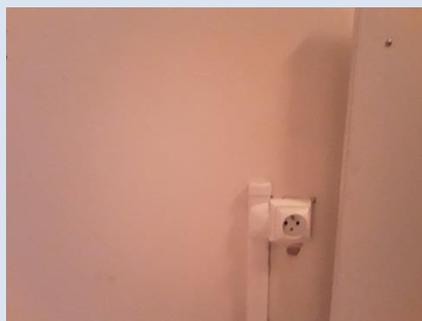
PRELEVEMENT : 235LAA0003P001			
NOM DU CLIENT	NUMERO DU DOSSIER		PIECE OU LOCAL
OPH77	235LAA0003 12/01/2018		Cuisine
ELEMENT	DESCRIPTIF DU LABORATOIRE	DATE DE PRELEVEMENT	NOM DE L'OPERATEUR
Enduit / Peinture	Enduit plâtreux blanc en vrac + peinture en faible quantité non séparable	12/01/2018	BEDEL Gaetan
LOCALISATION		RESULTAT	
Mur B		Amiante non détecté

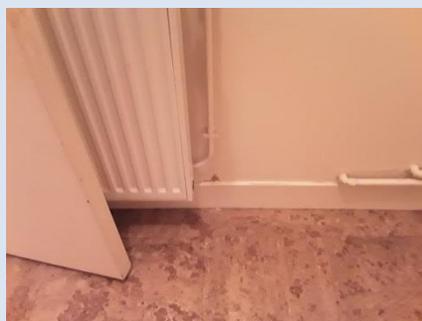
PRELEVEMENT : 235LAA0003P002			
NOM DU CLIENT	NUMERO DU DOSSIER		PIECE OU LOCAL
OPH77	235LAA0003 12/01/2018		Salle de bains
ELEMENT	DESCRIPTIF DU LABORATOIRE	DATE DE PRELEVEMENT	NOM DE L'OPERATEUR
Enduit / Peinture plaque de plâtre	Enduit plâtreux blanc en vrac + peinture non séparable + carton non séparable	12/01/2018	BEDEL Gaetan
LOCALISATION		RESULTAT	
Mur A		Amiante non détecté

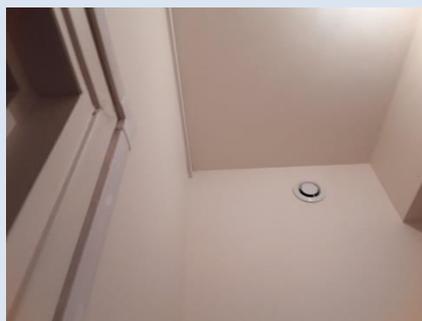
PRELEVEMENT : 235LAA0003P003			
NOM DU CLIENT	NUMERO DU DOSSIER	PIECE OU LOCAL	
OPH77	235LAA0003 12/01/2018	WC	
ELEMENT	DESCRIPTIF DU LABORATOIRE	DATE DE PRELEVEMENT	NOM DE L'OPERATEUR
Enduit / Peinture plaque de plâtre	Enduit plâtreux blanc en vrac + peinture non séparable + papier en faible quantité non séparable	12/01/2018	BEDEL Gaetan
LOCALISATION		RESULTAT	
Plafonds		Amiante non détecté

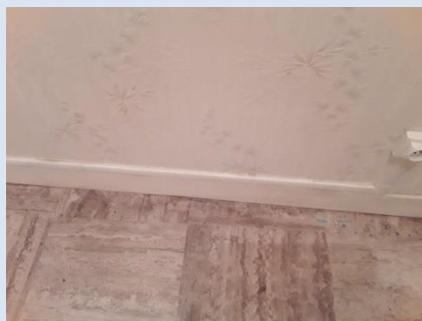
PRELEVEMENT : 235LAA0003P004			
NOM DU CLIENT	NUMERO DU DOSSIER	PIECE OU LOCAL	
OPH77	235LAA0003 12/01/2018	Cellier	
ELEMENT	DESCRIPTIF DU LABORATOIRE	DATE DE PRELEVEMENT	NOM DE L'OPERATEUR
Enduit / Peinture	Enduit plâtreux blanc en vrac + carton en faible quantité non séparable	12/01/2018	BEDEL Gaetan
LOCALISATION		RESULTAT	
Mur B		Amiante non détecté

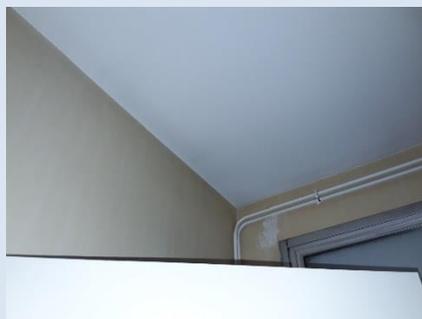
PRELEVEMENT : 235LAA0003P006			
NOM DU CLIENT	NUMERO DU DOSSIER		PIECE OU LOCAL
OPH77	235LAA0003 12/01/2018		Séjour
ELEMENT	DESCRIPTIF DU LABORATOIRE	DATE DE PRELEVEMENT	NOM DE L'OPERATEUR
Enduit / Peinture plaque de plâtre	Enduit plâtreux blanc en vrac + peinture non séparable + papier en faible quantité non séparable	12/01/2018	BEDEL Gaetan
LOCALISATION		RESULTAT	
Plafonds		Amiante non détecté

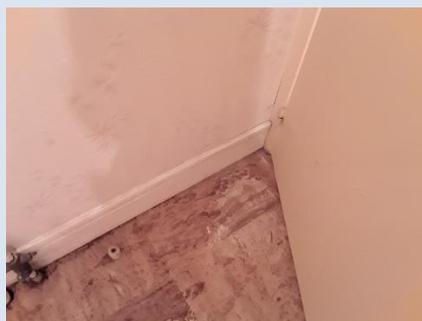
PRELEVEMENT : 235LAA0003P007			
NOM DU CLIENT	NUMERO DU DOSSIER	PIECE OU LOCAL	
OPH77	235LAA0003 12/01/2018	Cellier	
ELEMENT	DESCRIPTIF DU LABORATOIRE	DATE DE PRELEVEMENT	NOM DE L'OPERATEUR
Carrelage	Colle grise + matériau compact gris non séparable + couche plâtreuse blanche en vrac non séparable + carrelage	12/01/2018	BEDEL Gaetan
LOCALISATION		RESULTAT	
Sols		Amiante non détecté

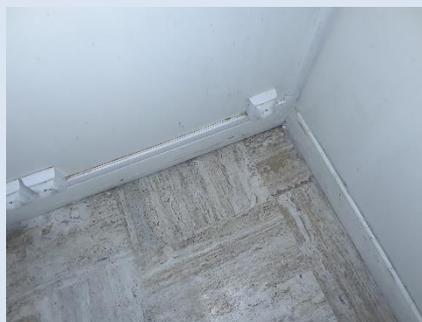
PRELEVEMENT : 235LAA0003P008			
NOM DU CLIENT	NUMERO DU DOSSIER	PIECE OU LOCAL	
OPH77	235LAA0003 12/01/2018	Cuisine	
ELEMENT	DESCRIPTIF DU LABORATOIRE	DATE DE PRELEVEMENT	NOM DE L'OPERATEUR
Carrelage	Colle beige + couche plâtreuse blanche en faible quantité non séparable + matériau gris en faible quantité non séparable + carrelage	12/01/2018	BEDEL Gaetan
LOCALISATION		RESULTAT	
Sols		Amiante non détecté

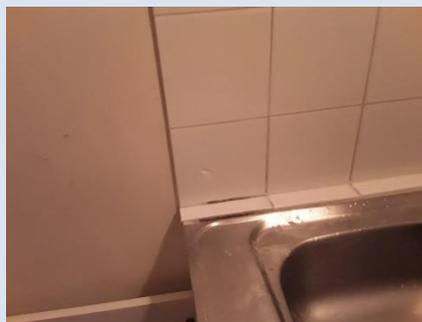
PRELEVEMENT : 235LAA0003P009			
NOM DU CLIENT	NUMERO DU DOSSIER	PIECE OU LOCAL	
OPH77	235LAA0003 12/01/2018	Cuisine	
ELEMENT	DESCRIPTIF DU LABORATOIRE	DATE DE PRELEVEMENT	NOM DE L'OPERATEUR
Faïence 1	Colle beige + peinture en faible quantité non séparable + carrelage	12/01/2018	BEDEL Gaetan
LOCALISATION		RESULTAT	
Mur B		Amiante non détecté

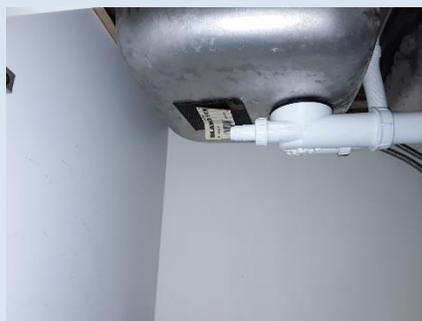
PRELEVEMENT : 235LAA0003P010			
NOM DU CLIENT	NUMERO DU DOSSIER	PIECE OU LOCAL	
OPH77	235LAA0003 12/01/2018	Cuisine	
ELEMENT	DESCRIPTIF DU LABORATOIRE	DATE DE PRELEVEMENT	NOM DE L'OPERATEUR
Revêtement bitumineux	Tampon bitumineux noir	12/01/2018	BEDEL Gaetan
LOCALISATION		RESULTAT	
Sous évier		Amiante non détecté
