Rapport de mission de repérage des matériaux et produits contenant de l'amiante avant réalisation de travaux

8 ALLEE DE LA BARAQUE

77370 NANGIS

RAPPORT N° :	237LAE0001	Laboratoire d'Analyses :	ITGA
Repérage réalisé le :	15/05/2019	Adresse laboratoire :	3 RUE ARMAND HERPIN LACROIX - CS 46537 35065 RENNES CEDEX
Accompagnateur :		Numéro d'accréditation :	1-5967
Par :	Abdessamad RHENZOUR	Organisme d'assurance professionnelle :	AXA France
N° certificat :	DTI3342	Adresse assurance :	313 Terrasses de l'Arche 92727 NANTERRE CEDEX
Date d'obtention :	23/11/2017	N° de contrat d'assurance :	10158549604
Organisme certificateur	DEKRA 5 avenue Garlande - 92220 BAGNEUX	Date de validité :	31/12/2019

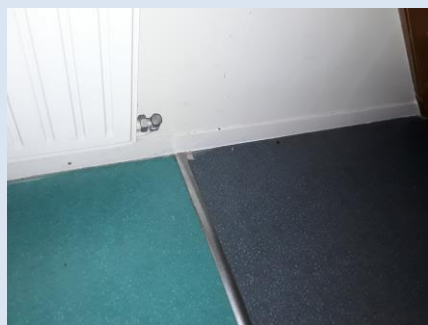
PRELEVEMENT : 237LAE0001P001			
NOM DU CLIENT	NUMERO DU DOSSIER		PIECE OU LOCAL
OPH77	237LAE0001 15/05/2019		Cuisine (RC)
ELEMENT	DESCRIPTIF DU LABORATOIRE	DATE DE PRELEVEMENT	NOM DE L'OPERATEUR
Revêtement souple	Revêtement souple bleu	15/05/2019	RHENZOUR Abdessamad
LOCALISATION		RESULTAT	
Sol		Fr1:Amiante non détecté

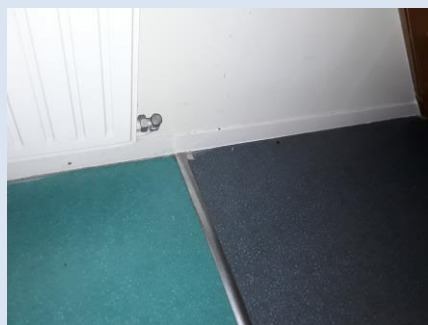
PRELEVEMENT : 237LAE0001P001			
NOM DU CLIENT	NUMERO DU DOSSIER		PIECE OU LOCAL
OPH77	237LAE0001 15/05/2019		Cuisine (RC)
ELEMENT	DESCRIPTIF DU LABORATOIRE	DATE DE PRELEVEMENT	NOM DE L'OPERATEUR
Revêtement souple	Colle polymère jaune non séparable + ragréage rose + peinture en faible quantité non séparable	15/05/2019	RHENZOUR Abdessamad
LOCALISATION		RESULTAT	
Sol		Fr2:Amiante non détecté

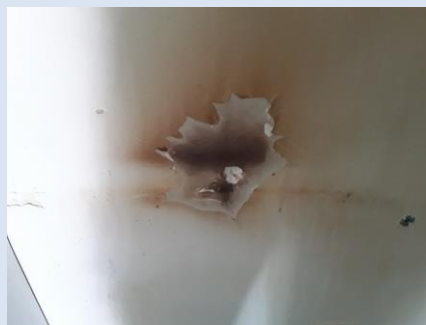
PRELEVEMENT : 237LAE0001P002			
NOM DU CLIENT	NUMERO DU DOSSIER		PIECE OU LOCAL
OPH77	237LAE0001 15/05/2019		Cuisine (RC)
ELEMENT	DESCRIPTIF DU LABORATOIRE	DATE DE PRELEVEMENT	NOM DE L'OPERATEUR
Enduit / Peinture plaque de plâtre	Enduit plâtreux blanc + carton non séparable + peinture non séparable	15/05/2019	RHENZOUR Abdessamad
LOCALISATION		RESULTAT	
Mur D		Amiante non détecté

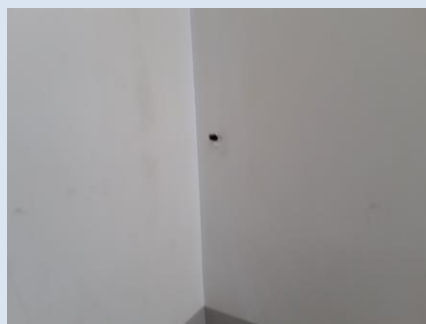
PRELEVEMENT : 237LAE0001P003			
NOM DU CLIENT	NUMERO DU DOSSIER		PIECE OU LOCAL
OPH77	237LAE0001 15/05/2019		Cuisine (RC)
ELEMENT	DESCRIPTIF DU LABORATOIRE	DATE DE PRELEVEMENT	NOM DE L'OPERATEUR
Enduit / Peinture plaque de plâtre	Enduit plâtreux blanc en vrac + carton non séparable + peinture non séparable	15/05/2019	RHENZOUR Abdessamad
LOCALISATION		RESULTAT	
Mur L		Amiante non détecté
