Rapport de mission de repérage des matériaux et produits contenant de l'amiante avant réalisation de travaux

6 ALLEE DE LA BARAQUE LGT 1

77370 NANGIS

RAPPORT N° :	237LAF0001	Laboratoire d'Analyses :	ITGA
Repérage réalisé le :	28/11/2017	Adresse laboratoire :	3 RUE ARMAND HERPIN LACROIX - CS 46537 35065 RENNES CEDEX
Accompagnateur :		Numéro d'accréditation :	1-5967
Par :	Gaetan BEDEL	Organisme d'assurance professionnelle :	ALLIANZ
N° certificat :	CPDI3869	Adresse assurance :	Direction Opérations Entreprises 5C Esplanade Charles de Gaulle 33081 BORDEAUX CEDEX
Date d'obtention :	22/04/2016	N° de contrat d'assurance :	55897385
Organisme certificateur	I.CERT PARC EDONIA - BAT G - RUE DE LA TERRE VICTORIA - 35760 SAINT GREGOIRE	Date de validité :	31/12/2017

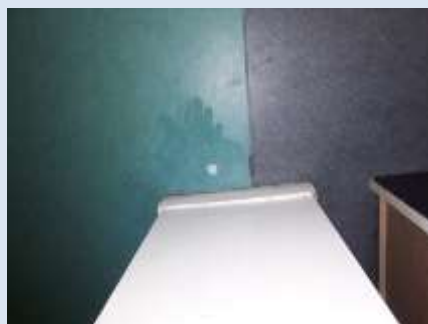
PRELEVEMENT : 237LAF0001P001			
NOM DU CLIENT	NUMERO DU DOSSIER		PIECE OU LOCAL
OPH77	237LAF0001 28/11/2017		Cuisine
ELEMENT	DESCRIPTIF DU LABORATOIRE	DATE DE PRELEVEMENT	NOM DE L'OPERATEUR
Enduit / Peinture	Enduit plâtreux blanc + carton non séparable + peinture non séparable	28/11/2017	BEDEL Gaetan
LOCALISATION		RESULTAT	
Mur A		Amiante non détecté

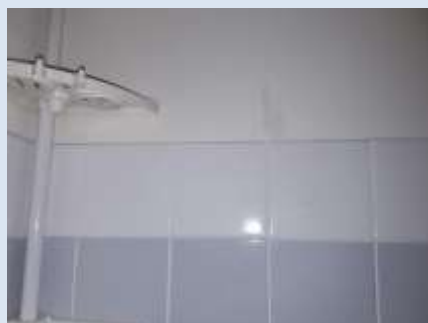
PRELEVEMENT : 237LAF0001P002			
NOM DU CLIENT	NUMERO DU DOSSIER		PIECE OU LOCAL
OPH77	237LAF0001 28/11/2017		Salle de bains
ELEMENT	DESCRIPTIF DU LABORATOIRE	DATE DE PRELEVEMENT	NOM DE L'OPERATEUR
Enduit / Peinture plaque de plâtre	Enduit plâtreux blanc + carton non séparable + peinture non séparable	28/11/2017	BEDEL Gaetan
LOCALISATION		RESULTAT	
Mur A		Amiante non détecté

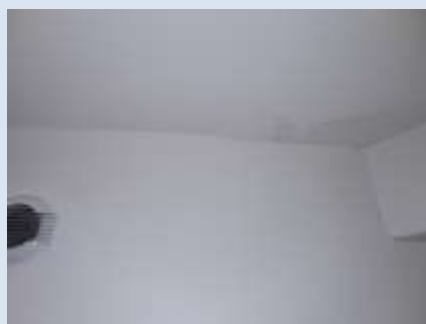
PRELEVEMENT : 237LAF0001P003			
NOM DU CLIENT	NUMERO DU DOSSIER	PIECE OU LOCAL	
OPH77	237LAF0001 28/11/2017	WC	
ELEMENT	DESCRIPTIF DU LABORATOIRE	DATE DE PRELEVEMENT	NOM DE L'OPERATEUR
Enduit / Peinture plaque de plâtre	Enduit plâtreux beige en vrac non séparable + peinture non séparable	28/11/2017	BEDEL Gaetan
LOCALISATION		RESULTAT	
Plafonds		Amiante non détecté

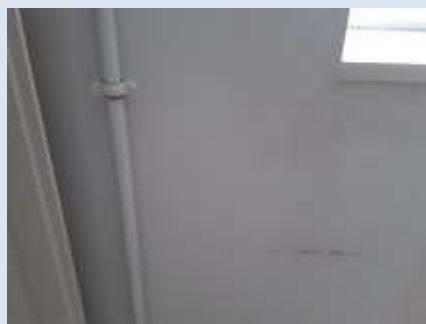
PRELEVEMENT : 237LAF0001P004			
NOM DU CLIENT	NUMERO DU DOSSIER	PIECE OU LOCAL	
OPH77	237LAF0001 28/11/2017	Chambre 1	
ELEMENT	DESCRIPTIF DU LABORATOIRE	DATE DE PRELEVEMENT	NOM DE L'OPERATEUR
Enduit / Peinture	Enduit plâtreux blanc + papier non séparable + peinture non séparable	28/11/2017	BEDEL Gaetan
LOCALISATION		RESULTAT	
Mur B		Amiante non détecté

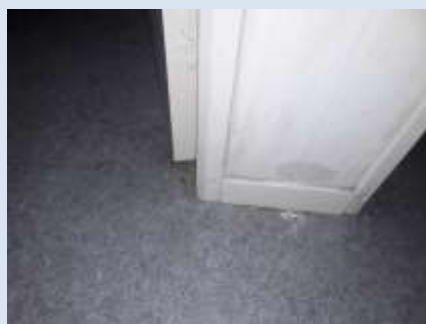
PRELEVEMENT : 237LAF0001P005

NOM DU CLIENT	NUMERO DU DOSSIER	PIECE OU LOCAL	
OPH77	237LAF0001 28/11/2017	Palier 1	
ELEMENT	DESCRIPTIF DU LABORATOIRE	DATE DE PRELEVEMENT	NOM DE L'OPERATEUR
Enduit / Peinture plaque de plâtre	Enduit plâtreux blanc + peinture non séparable + papier peint non séparable	28/11/2017	BEDEL Gaetan
LOCALISATION		RESULTAT	
Mur B		Amiante non détecté

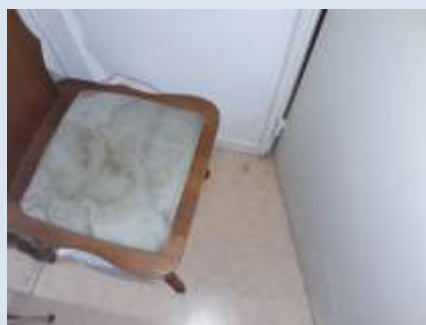
PRELEVEMENT : 237LAF0001P007

NOM DU CLIENT	NUMERO DU DOSSIER	PIECE OU LOCAL	
OPH77	237LAF0001 28/11/2017	Chambre 2	
ELEMENT	DESCRIPTIF DU LABORATOIRE	DATE DE PRELEVEMENT	NOM DE L'OPERATEUR
Revêtement souple	Revêtement souple beige + colle polymère jaune + ragréage gris en faible quantité non séparable + peinture en faible quantité non séparable	28/11/2017	BEDEL Gaetan
LOCALISATION		RESULTAT	
Sols		Amiante non détecté

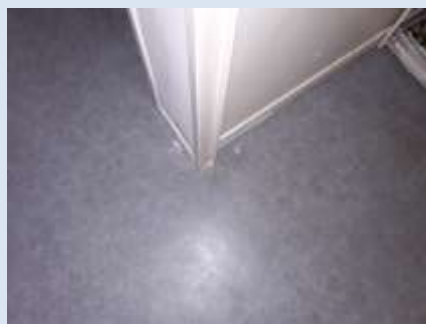
PRELEVEMENT : 237LAF0001P008

NOM DU CLIENT	NUMERO DU DOSSIER	PIECE OU LOCAL	
OPH77	237LAF0001 28/11/2017	WC	
ELEMENT	DESCRIPTIF DU LABORATOIRE	DATE DE PRELEVEMENT	NOM DE L'OPERATEUR
Revêtement souple	Revêtement souple gris + colle polymère jaune	28/11/2017	BEDEL Gaetan
LOCALISATION		RESULTAT	
Sols		Amiante non détecté

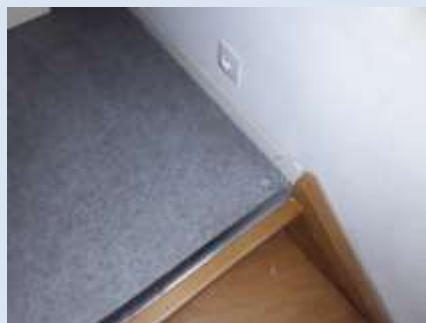
PRELEVEMENT : 237LAF0001P009

NOM DU CLIENT	NUMERO DU DOSSIER	PIECE OU LOCAL	
OPH77	237LAF0001 28/11/2017	Palier 1	
ELEMENT	DESCRIPTIF DU LABORATOIRE	DATE DE PRELEVEMENT	NOM DE L'OPERATEUR
Revêtement souple	Revêtement souple gris + colle polymère jaune	28/11/2017	BEDEL Gaetan
LOCALISATION		RESULTAT	
Sol		Amiante non détecté

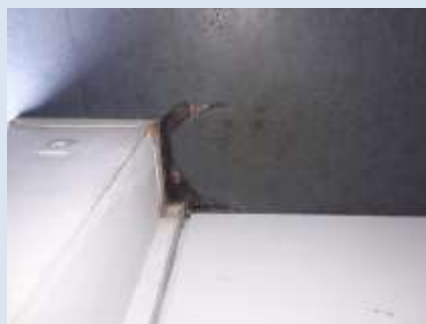
PRELEVEMENT : 237LAF0001P010

Séjour		Revêtement souple	Revêtement souple vert avec poussières + colle polymère jaune avec poussières	237LAF0001P010	Sol	DEGRADATION PARTIELLE	Amiante non détecté	RESULTAT ANALYSE
Cuisine		Revêtement souple	Revêtement souple vert + colle polymère jaune non séparable + ragréage rose non séparable	237LAF0001P011	Sol	BON ETAT	Amiante non détecté	RESULTAT ANALYSE
Cuisine		Enduit / Peinture plaque de	Enduit plâtreux beige en vrac non séparable	237LAF0001P003	Plafonds	BON ETAT	Amiante non détecté	ZSO

NOM DU CLIENT	NUMERO DU DOSSIER	PIECE OU LOCAL	
OPH77	237LAF0001 28/11/2017	Séjour	
ELEMENT	DESCRIPTIF DU LABORATOIRE	DATE DE PRELEVEMENT	NOM DE L'OPERATEUR
Revêtement souple	Revêtement souple vert avec poussières + colle polymère jaune avec poussières	28/11/2017	BEDEL Gaetan
LOCALISATION		RESULTAT	
Sol		Amiante non détecté

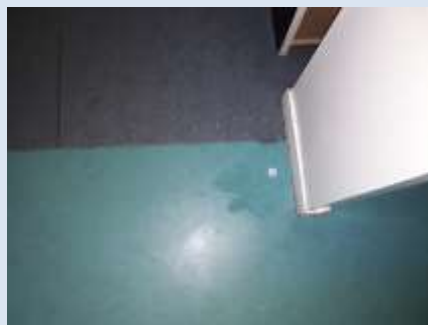
PRELEVEMENT : 237LAF0001P011			
NOM DU CLIENT	NUMERO DU DOSSIER	PIECE OU LOCAL	
OPH77	237LAF0001 28/11/2017	Cuisine	
ELEMENT	DESCRIPTIF DU LABORATOIRE	DATE DE PRELEVEMENT	NOM DE L'OPERATEUR
Revêtement souple	Revêtement souple vert + colle polymère jaune non séparable + ragréage rose non séparable	28/11/2017	BEDEL Gaetan
LOCALISATION		RESULTAT	
Sol		Amiante non détecté	
EMPLACEMENT
