Rapport de mission de repérage des matériaux et produits contenant de l'amiante avant réalisation de travaux

21 ALLEE DE LA BARAQUE LGT 1

RAPPORT N° :	237PAK0001	Laboratoire d'Analyses :	ITGA
Repérage réalisé le :	28/11/2017	Adresse laboratoire :	3 RUE ARMAND HERPIN LACROIX - CS 46537 35065 RENNES CEDEX
Accompagnateur :		Numéro d'accréditation :	1-5967
Par :	Gaetan BEDEL	Organisme d'assurance professionnelle :	ALLIANZ
N° certificat :	CPDI3869	Adresse assurance :	Direction Opérations Entreprises 5C Esplanade Charles de Gaulle 33081 BORDEAUX CEDEX
Date d'obtention :	22/04/2016	N° de contrat d'assurance :	55897385
Organisme certificateur	I.CERT PARC EDONIA - BAT G - RUE DE LA TERRE VICTORIA - 35760 SAINT GREGOIRE	Date de validité :	31/12/2017

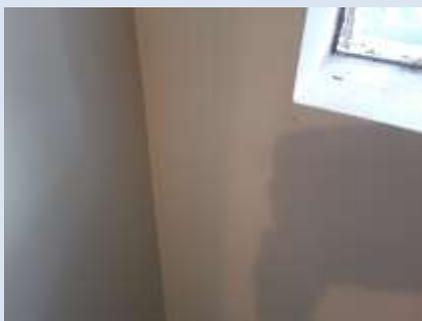
PRELEVEMENT : 237PAK0001P001			
NOM DU CLIENT	NUMERO DU DOSSIER		PIECE OU LOCAL
OPH77	237PAK0001 28/11/2017		Cuisine
ELEMENT	DESCRIPTIF DU LABORATOIRE	DATE DE PRELEVEMENT	NOM DE L'OPERATEUR
Enduit / Peinture	Enduit plâtreux blanc en vrac + peinture non séparable + papier non séparable	28/11/2017	BEDEL Gaetan
LOCALISATION		RESULTAT	
Mur C		Amiante non détecté

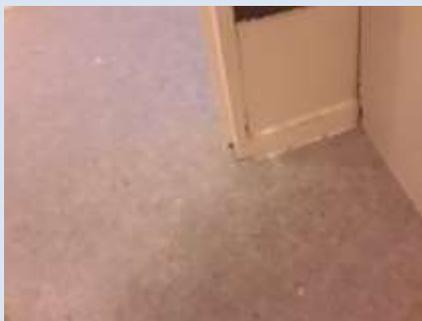
PRELEVEMENT : 237PAK0001P002			
NOM DU CLIENT	NUMERO DU DOSSIER		PIECE OU LOCAL
OPH77	237PAK0001 28/11/2017		Salle de bains
ELEMENT	DESCRIPTIF DU LABORATOIRE	DATE DE PRELEVEMENT	NOM DE L'OPERATEUR
Enduit / Peinture plaque de plâtre	Enduit plâtreux blanc en vrac + peinture non séparable + papier non séparable	28/11/2017	BEDEL Gaetan
LOCALISATION		RESULTAT	
Mur D		Amiante non détecté

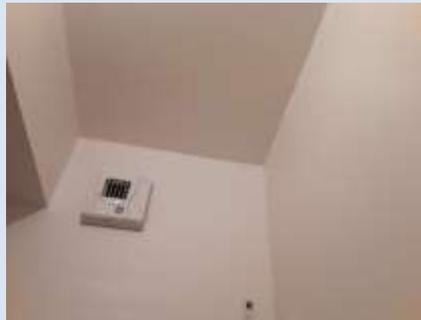
PRELEVEMENT : 237PAK0001P003			
NOM DU CLIENT	NUMERO DU DOSSIER		PIECE OU LOCAL
OPH77	237PAK0001 28/11/2017		WC 1
ELEMENT	DESCRIPTIF DU LABORATOIRE	DATE DE PRELEVEMENT	NOM DE L'OPERATEUR
Enduit / Peinture béton	Enduit plâtreux blanc en vrac + peinture non séparable	28/11/2017	BEDEL Gaetan
LOCALISATION		RESULTAT	
Plafonds		Amiante non détecté

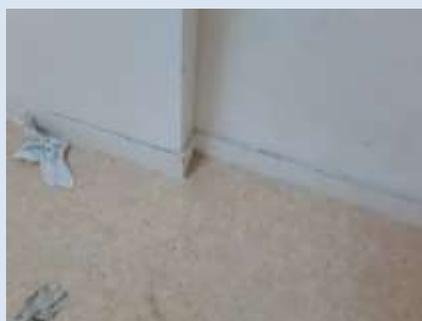
PRELEVEMENT : 237PAK0001P005			
NOM DU CLIENT	NUMERO DU DOSSIER		PIECE OU LOCAL
OPH77	237PAK0001 28/11/2017		Chambre 3
ELEMENT	DESCRIPTIF DU LABORATOIRE	DATE DE PRELEVEMENT	NOM DE L'OPERATEUR
Enduit / Peinture	Enduit plâtreux blanc en vrac + peinture non séparable + carton non séparable	28/11/2017	BEDEL Gaetan
LOCALISATION		RESULTAT	
Mur C		Amiante non détecté

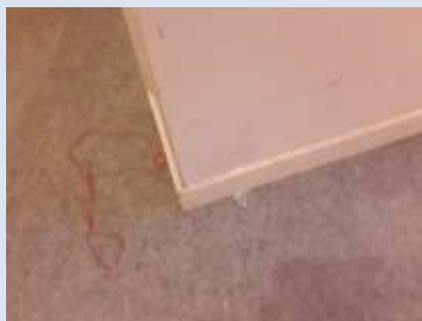
PRELEVEMENT : 237PAK0001P006			
NOM DU CLIENT	NUMERO DU DOSSIER		PIECE OU LOCAL
OPH77	237PAK0001 28/11/2017		Palier
ELEMENT	DESCRIPTIF DU LABORATOIRE	DATE DE PRELEVEMENT	NOM DE L'OPERATEUR
Enduit / Peinture plaque de plâtre	Enduit plâtreux blanc en vrac + peinture non séparable + carton non séparable	28/11/2017	BEDEL Gaetan
LOCALISATION		RESULTAT	
Mur B		Amiante non détecté

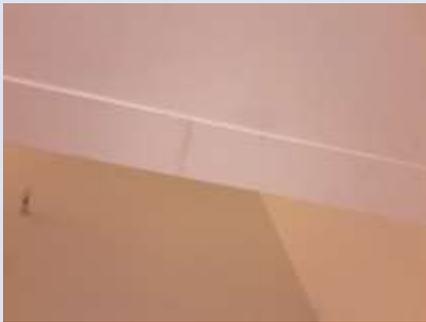
PRELEVEMENT : 237PAK0001P008			
NOM DU CLIENT	NUMERO DU DOSSIER	PIECE OU LOCAL	
OPH77	237PAK0001 28/11/2017	Séjour	
ELEMENT	DESCRIPTIF DU LABORATOIRE	DATE DE PRELEVEMENT	NOM DE L'OPERATEUR
Enduit / Peinture béton	Enduit plâtreux blanc en vrac + peinture non séparable	28/11/2017	BEDEL Gaetan
LOCALISATION		RESULTAT	
Plafonds		Amiante non détecté	
EMPLACEMENT

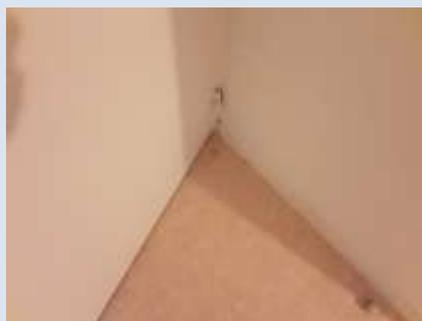
PRELEVEMENT : 237PAK0001P009			
NOM DU CLIENT	NUMERO DU DOSSIER	PIECE OU LOCAL	
OPH77	237PAK0001 28/11/2017	Chambre 2	
ELEMENT	DESCRIPTIF DU LABORATOIRE	DATE DE PRELEVEMENT	NOM DE L'OPERATEUR
Revêtement souple	Revêtement souple beige + peinture non séparable + colle polymère jaune non séparable + ragréage gris en faible quantité	28/11/2017	BEDEL Gaetan
LOCALISATION		RESULTAT	
Sols		Amiante non détecté

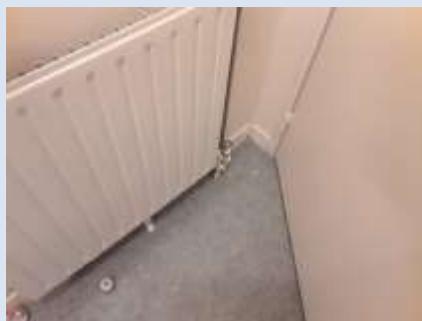
PRELEVEMENT : 237PAK0001P010			
NOM DU CLIENT	NUMERO DU DOSSIER	PIECE OU LOCAL	
OPH77	237PAK0001 28/11/2017	Salle de bains	
ELEMENT	DESCRIPTIF DU LABORATOIRE	DATE DE PRELEVEMENT	NOM DE L'OPERATEUR
Revêtement souple	Revêtement souple beige + colle polymère jaune non séparable + peinture	28/11/2017	BEDEL Gaetan
LOCALISATION		RESULTAT	
Sols		Amiante non détecté

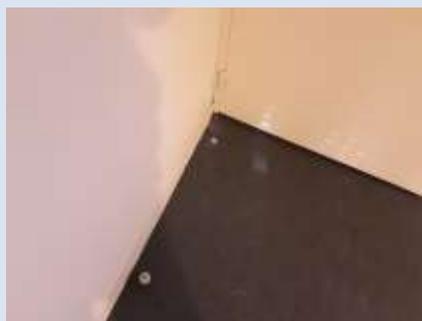
PRELEVEMENT : 237PAK0001P011			
NOM DU CLIENT	NUMERO DU DOSSIER	PIECE OU LOCAL	
OPH77	237PAK0001 28/11/2017	Séjour	
ELEMENT	DESCRIPTIF DU LABORATOIRE	DATE DE PRELEVEMENT	NOM DE L'OPERATEUR
Revêtement souple	Revêtement souple bleu + colle polymère jaune non séparable + peinture non séparable + ragréage gris en faible quantité	28/11/2017	BEDEL Gaetan
LOCALISATION		RESULTAT	
Sols		Amiante non détecté

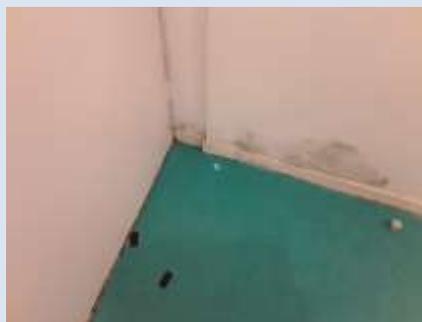
PRELEVEMENT : 237PAK0001P012			
NOM DU CLIENT	NUMERO DU DOSSIER	PIECE OU LOCAL	
OPH77	237PAK0001 28/11/2017	Entrée	
ELEMENT	DESCRIPTIF DU LABORATOIRE	DATE DE PRELEVEMENT	NOM DE L'OPERATEUR
Revêtement souple	Revêtement bicouche souple bleu + colle polymère jaune non séparable + peinture non séparable + ragréage rose	28/11/2017	BEDEL Gaetan
LOCALISATION		RESULTAT	
Sol		Amiante non détecté

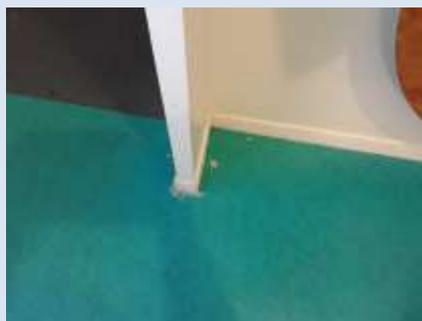
PRELEVEMENT : 237PAK0001P013			
NOM DU CLIENT	NUMERO DU DOSSIER	PIECE OU LOCAL	
OPH77	237PAK0001 28/11/2017	Cuisine	
ELEMENT	DESCRIPTIF DU LABORATOIRE	DATE DE PRELEVEMENT	NOM DE L'OPERATEUR
Revêtement souple	Revêtement souple bleu + colle polymère jaune non séparable + peinture non séparable + ragréage gris en faible quantité	28/11/2017	BEDEL Gaetan
LOCALISATION		RESULTAT	
Sol		Amiante non détecté
