## Rapport de mission de repérage des matériaux et produits contenant de l'amiante avant réalisation de travaux

6 RUE CH. MARIEY LGT 4

77500 CHELLES

RAPPORT N° :	23LAC0304	Laboratoire d'Analyses :	ITGA
Repérage réalisé le :	29/11/2017	Adresse laboratoire :	3 RUE ARMAND HERPIN LACROIX - CS 46537 35065 RENNES CEDEX
Accompagnateur :		Numéro d'accréditation :	1-5967
Par :	Mickaël JULIEN	Organisme d'assurance professionnelle :	ALLIANZ
N° certificat :	CPDI 4129	Adresse assurance :	Direction Opérations Entreprises 5C Esplanade Charles de Gaulle 33081 BORDEAUX CEDEX
Date d'obtention :	01/01/2017	N° de contrat d'assurance :	55897385
Organisme certificateur	I.CERT Parc Edonia - Bâtiment G - Rue de la Terre Victoria - 35760 SAINT-GREGOIRE	Date de validité :	31/12/2017

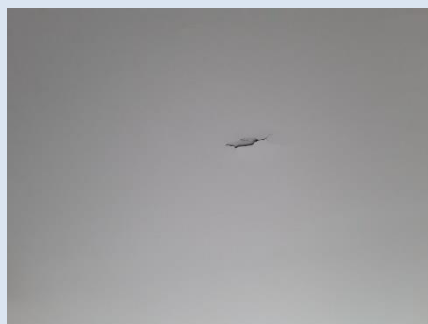
PRELEVEMENT : 23LAC0304P001			
NOM DU CLIENT	NUMERO DU DOSSIER	PIECE OU LOCAL	
OPH77	23LAC0304 29/11/2017	Chambre 1	
ELEMENT	DESCRIPTIF DU LABORATOIRE	DATE DE PRELEVEMENT	NOM DE L'OPERATEUR
Enduit béton	Enduit plâtreux blanc en vrac + peinture non séparable	29/11/2017	JULIEN Mickaël
LOCALISATION		RESULTAT	
Plafond		Amiante non détecté

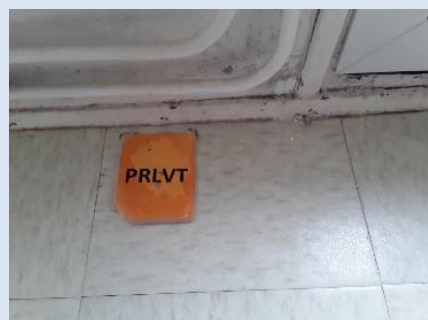
PRELEVEMENT : 23LAC0304P002			
NOM DU CLIENT	NUMERO DU DOSSIER	PIECE OU LOCAL	
OPH77	23LAC0304 29/11/2017	Séjour	
ELEMENT	DESCRIPTIF DU LABORATOIRE	DATE DE PRELEVEMENT	NOM DE L'OPERATEUR
Enduit béton	Matériau gris en faible quantité en vrac hétérogène non séparable + enduit plâtreux blanc en vrac + peinture non séparable	29/11/2017	JULIEN Mickaël
LOCALISATION		RESULTAT	
Mur C		Amiante non détecté

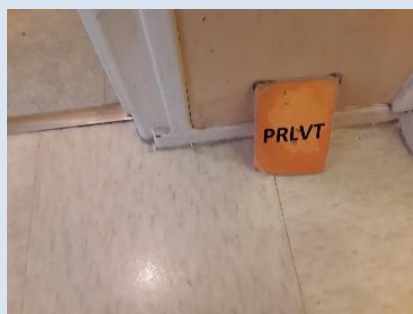
PRELEVEMENT : 23LAC0304P003			
NOM DU CLIENT	NUMERO DU DOSSIER		PIECE OU LOCAL
OPH77	23LAC0304 29/11/2017		Entrée
ELEMENT	DESCRIPTIF DU LABORATOIRE	DATE DE PRELEVEMENT	NOM DE L'OPERATEUR
Enduit	Enduit gris en faible quantité en vrac non séparable + enduit plâtreux blanc en vrac + peintures multiples non séparable	29/11/2017	JULIEN Mickaël
LOCALISATION		RESULTAT	
Mur F		Amiante non détecté

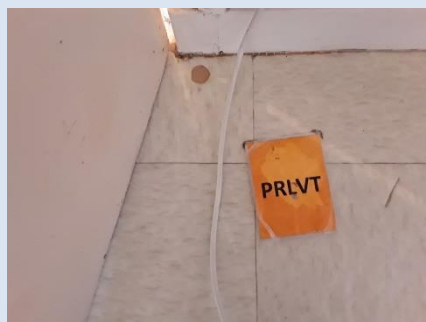
PRELEVEMENT : 23LAC0304P004			
NOM DU CLIENT	NUMERO DU DOSSIER		PIECE OU LOCAL
OPH77	23LAC0304 29/11/2017		Séjour
ELEMENT	DESCRIPTIF DU LABORATOIRE	DATE DE PRELEVEMENT	NOM DE L'OPERATEUR
Dalle de sol	Revêtement souple beige + colle polymère jaune non séparable + colle polymère jaune non séparable + ragréage rose	29/11/2017	JULIEN Mickaël
LOCALISATION		RESULTAT	
Sol		Fr1:Amiante non détecté

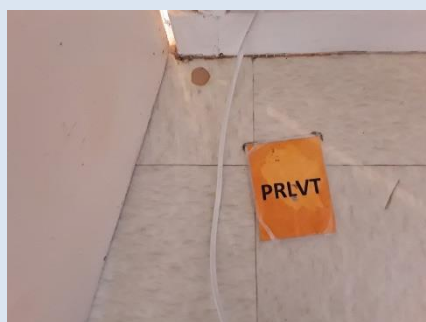
PIECE	ELEMENTS	DESCRIPTIF LABORATOIRE	REPERAGE	Echantillon	METHODE	ETAT	RESULTAT
Séjour	Dalle de sol	Dalle dure cassante marron	Sol	23LAC0304P004	RESULTAT ANALYSE	BON ETAT	Fr2:Amiante détecté (Chrysotile)
Séjour	Dalle de sol	Colle bitumineuse noire	Sol	23LAC0304P004	RESULTAT ANALYSE	BON ETAT	Fr3:Amiante détecté (Chrysotile)
Salle de bains	Dalle de sol	Colle polymère jaune non séparable + colle polymère jaune non séparable + colle bitumineuse noire en faible quantité	Sol	23LAC0304P005	RESULTAT ANALYSE	BON ETAT	Fr2:Amiante détecté (Chrysotile)
Cuisine	Dalle de sol	Dalle dure cassante beige	Sol	23LAC0304P010	RESULTAT ANALYSE	BON ETAT	Fr2:Amiante détecté (Chrysotile)
WC	Conduit Amiante ciment		Conduits	23LAC0304P014	JP	BON ETAT	Amiante détectée
Ensemble des pièces sèches	Dalle de sol	Dalle dure cassante marron	Sol	23LAC0304P004	ZSO	BON ETAT	Fr2:Amiante détecté (Chrysotile)
	Dalle de sol	Colle bitumineuse noire	Sol	23LAC0304P004	ZSO	BON ETAT	Fr3:Amiante détecté (Chrysotile)

PRELEVEMENT : 23LAC0304P004			
NOM DU CLIENT	NUMERO DU DOSSIER		PIECE OU LOCAL
OPH77	23LAC0304 29/11/2017		Séjour
ELEMENT	DESCRIPTIF DU LABORATOIRE	DATE DE PRELEVEMENT	NOM DE L'OPERATEUR
Dalle de sol	Dalle dure cassante marron	29/11/2017	JULIEN Mickaël
LOCALISATION		RESULTAT	
Sol		Fr2 :Amiante détecté (Chrysotile)

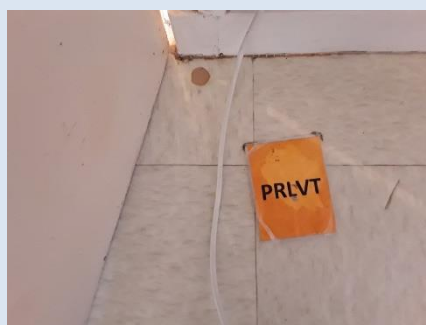
PRELEVEMENT : 23LAC0304P004			
NOM DU CLIENT	NUMERO DU DOSSIER		PIECE OU LOCAL
OPH77	23LAC0304 29/11/2017		Séjour
ELEMENT	DESCRIPTIF DU LABORATOIRE	DATE DE PRELEVEMENT	NOM DE L'OPERATEUR
Dalle de sol	Colle bitumineuse noire	29/11/2017	JULIEN Mickaël
LOCALISATION		RESULTAT	
Sol		Fr3 :Amiante détecté (Chrysotile)

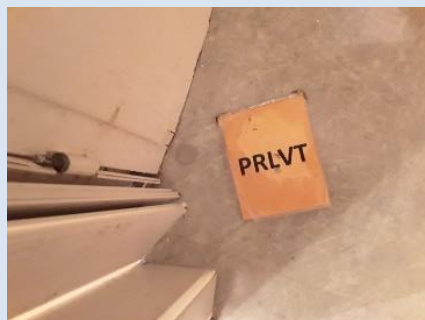
PRELEVEMENT : 23LAC0304P005			
NOM DU CLIENT	NUMERO DU DOSSIER	PIECE OU LOCAL	
OPH77	23LAC0304 29/11/2017	Salle de bains	
ELEMENT	DESCRIPTIF DU LABORATOIRE	DATE DE PRELEVEMENT	NOM DE L'OPERATEUR
Dalle de sol	Revêtement souple bleu + revêtement cassant beige + matériau compact gris hétérogène + peinture en faible quantité non séparable	29/11/2017	JULIEN Mickaël
LOCALISATION		RESULTAT	
Sol		Fr1:Amiante non détecté

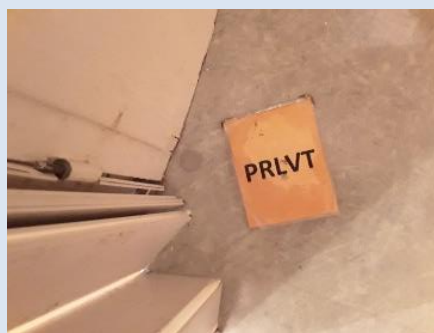
WC	Dalle de sol	Colle polymère jaune non séparable + colle polymère jaune non séparable + colle bitumineuse noire en faible quantité	Sol	23LAC0304P005	ZSO	BON ETAT	Fr2:Amiante détecté (Chrysotile)

PRELEVEMENT : 23LAC0304P005			
NOM DU CLIENT	NUMERO DU DOSSIER	PIECE OU LOCAL	
OPH77	23LAC0304 29/11/2017	Salle de bains	
ELEMENT	DESCRIPTIF DU LABORATOIRE	DATE DE PRELEVEMENT	NOM DE L'OPERATEUR
Dalle de sol	Colle polymère jaune non séparable + colle polymère jaune non séparable + colle bitumineuse noire en faible quantité	29/11/2017	JULIEN Mickaël
LOCALISATION		RESULTAT	
Sol		Fr2:Amiante détecté (Chrysotile)

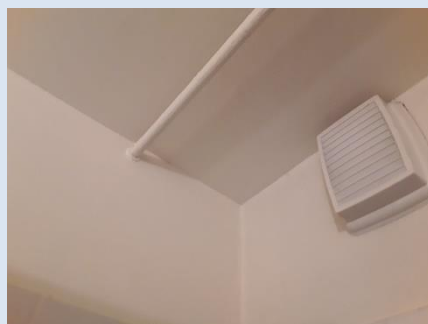
PRELEVEMENT : 23LAC0304P006			
NOM DU CLIENT	NUMERO DU DOSSIER	PIECE OU LOCAL	
OPH77	23LAC0304 29/11/2017	Salle de bains	
ELEMENT	DESCRIPTIF DU LABORATOIRE	DATE DE PRELEVEMENT	NOM DE L'OPERATEUR
Enduit béton	Enduit plâtreux blanc en vrac + peinture non séparable	29/11/2017	JULIEN Mickaël
LOCALISATION		RESULTAT	
Plafond		Amiante non détecté

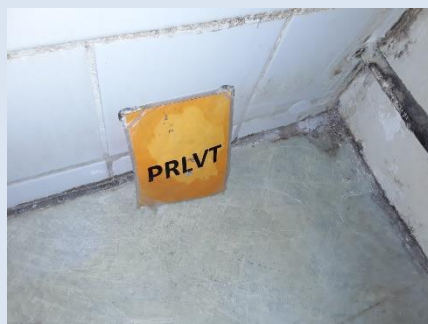
PRELEVEMENT : 23LAC0304P007			
NOM DU CLIENT	NUMERO DU DOSSIER	PIECE OU LOCAL	
OPH77	23LAC0304 29/11/2017	Salle de bains	
ELEMENT	DESCRIPTIF DU LABORATOIRE	DATE DE PRELEVEMENT	NOM DE L'OPERATEUR
Faïence 1	Colle beige + joint cassant beige non séparable + carrelage	29/11/2017	JULIEN Mickaël
LOCALISATION		RESULTAT	
Mur F		Amiante non détecté

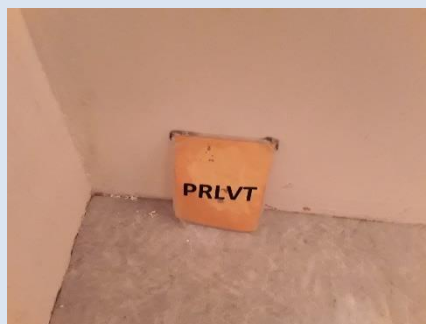
PRELEVEMENT : 23LAC0304P008			
NOM DU CLIENT	NUMERO DU DOSSIER	PIECE OU LOCAL	
OPH77	23LAC0304 29/11/2017	Salle de bains	
ELEMENT	DESCRIPTIF DU LABORATOIRE	DATE DE PRELEVEMENT	NOM DE L'OPERATEUR
Enduit	Enduit plâtreux blanc en vrac + peinture en faible quantité non séparable	29/11/2017	JULIEN Mickaël
LOCALISATION		RESULTAT	
Mur A		Amiante non détecté

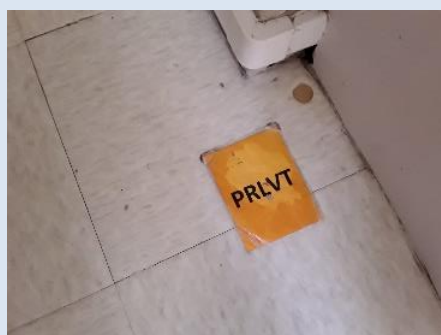
PRELEVEMENT : 23LAC0304P010			
NOM DU CLIENT	NUMERO DU DOSSIER		PIECE OU LOCAL
OPH77	23LAC0304 29/11/2017		Cuisine
ELEMENT	DESCRIPTIF DU LABORATOIRE	DATE DE PRELEVEMENT	NOM DE L'OPERATEUR
Dalle de sol	Revêtement souple beige + colle polymère jaune non séparable + colle polymère jaune non séparable + ragréage rose	29/11/2017	JULIEN Mickaël
LOCALISATION		RESULTAT	
Sol		Fr1:Amiante non détecté

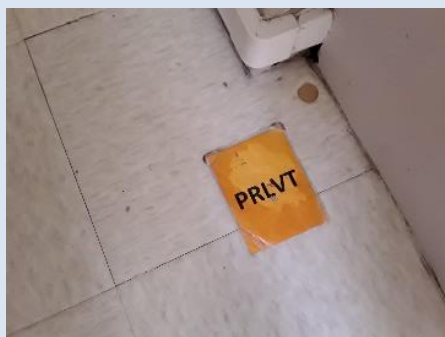
PRELEVEMENT : 23LAC0304P010			
NOM DU CLIENT	NUMERO DU DOSSIER		PIECE OU LOCAL
OPH77	23LAC0304 29/11/2017		Cuisine
ELEMENT	DESCRIPTIF DU LABORATOIRE	DATE DE PRELEVEMENT	NOM DE L'OPERATEUR
Dalle de sol	Dalle dure cassante beige	29/11/2017	JULIEN Mickaël
LOCALISATION		RESULTAT	
Sol		Fr2:Amiante détecté (Chrysotile)

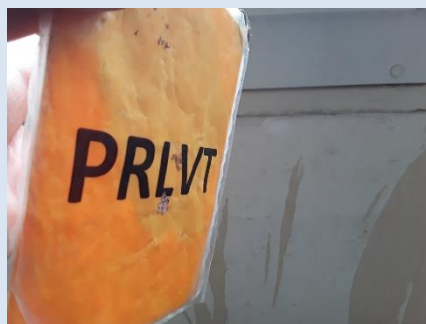
PRELEVEMENT : 23LAC0304P011			
NOM DU CLIENT	NUMERO DU DOSSIER		PIECE OU LOCAL
OPH77	23LAC0304 29/11/2017		Cuisine
ELEMENT	DESCRIPTIF DU LABORATOIRE	DATE DE PRELEVEMENT	NOM DE L'OPERATEUR
Enduit béton	Enduit plâtreux blanc en vrac + peinture non séparable	29/11/2017	JULIEN Mickaël
LOCALISATION		RESULTAT	
Mur A		Amiante non détecté

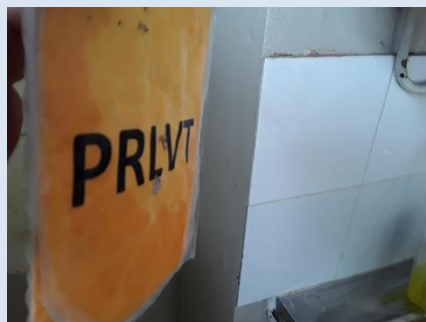
PRELEVEMENT : 23LAC0304P012			
NOM DU CLIENT	NUMERO DU DOSSIER		PIECE OU LOCAL
OPH77	23LAC0304 29/11/2017		Cuisine
ELEMENT	DESCRIPTIF DU LABORATOIRE	DATE DE PRELEVEMENT	NOM DE L'OPERATEUR
Faïence 2	Colle beige non séparable + peinture non séparable + couche plâtreuse blanche + carrelage	29/11/2017	JULIEN Mickaël
LOCALISATION		RESULTAT	
Mur B		Amiante non détecté

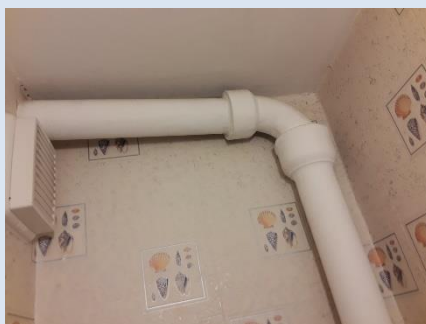
PIECE	ELEMENTS	DESCRIPTIF LABORATOIRE	Echantillon	REPERAGE	ETAT	RESULTAT	METHODE
WC	Conduit Amiante ciment		23LAC0304P014	Conduits	BON ETAT	Amiante détectée	JP
Ensemble des pièces sèches	Dalle de sol	Dalle dure cassante marron	23LAC0304P004	Sol	BON ETAT	Fr2:Amiante détecté (Chrysotile)	ZSO
	Dalle de sol	Colle bitumineuse noire	23LAC0304P004	Sol	BON ETAT	Fr3:Amiante détecté (Chrysotile)	ZSO
WC	Dalle de sol	Colle polymère jaune non séparable + colle polymère jaune non séparable + colle bitumineuse noire en faible quantité	23LAC0304P005	Sol	BON ETAT	Fr2:Amiante détecté (Chrysotile)	ZSO

PRELEVEMENT : 23LAC0304P014			
NOM DU CLIENT	NUMERO DU DOSSIER	PIECE OU LOCAL	
OPH77	23LAC0304 29/11/2017	WC	
ELEMENT	DESCRIPTIF DU LABORATOIRE	DATE DE PRELEVEMENT	NOM DE L'OPERATEUR
Conduit Amiante ciment		29/11/2017	JULIEN Mickaël
LOCALISATION		RESULTAT	
Conduits		Amiante détectée
