Rapport de mission de repérage des matériaux et produits contenant de l'amiante avant réalisation de travaux

2 RUE CH. MARIEY

77500 CHELLES

RAPPORT N° :	23LAA0001	Laboratoire d'Analyses :	ITGA
Repérage réalisé le :	28/03/2018	Adresse laboratoire :	3 RUE ARMAND HERPIN LACROIX - CS 46537 35065 RENNES CEDEX
Accompagnateur :		Numéro d'accréditation :	1-5967
Par :	Mickaël JULIEN	Organisme d'assurance professionnelle :	AXA France
N° certificat :	CPDI 4129	Adresse assurance :	313 Terrasses de l'Arche 92727 NANTERRE CEDEX
Date d'obtention :	01/01/2017	N° de contrat d'assurance :	10063271004
Organisme certificateur	I.CERT Parc Edonia - Bâtiment G - Rue de la Terre Victoria - 35760 SAINT-GREGOIRE	Date de validité :	31/12/2018

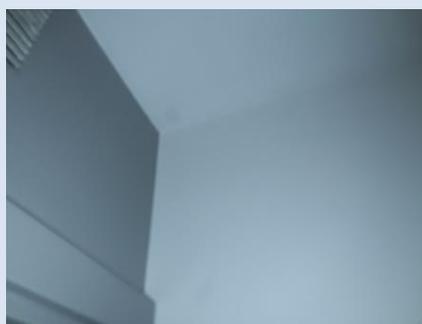
PRELEVEMENT : 23LAA0001P001			
NOM DU CLIENT	NUMERO DU DOSSIER		PIECE OU LOCAL
OPH77	23LAA0001 28/03/2018		Chambre 1
ELEMENT	DESCRIPTIF DU LABORATOIRE	DATE DE PRELEVEMENT	NOM DE L'OPERATEUR
Enduit béton	Enduit plâtreux blanc en vrac + matériau gris en faible quantité en vrac non séparable + peinture non séparable	28/03/2018	JULIEN Mickaël
LOCALISATION		RESULTAT	
Plafond		Amiante non détecté

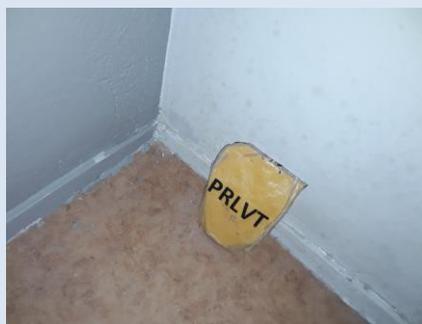
PRELEVEMENT : 23LAA0001P002			
NOM DU CLIENT	NUMERO DU DOSSIER		PIECE OU LOCAL
OPH77	23LAA0001 28/03/2018		Chambre 1
ELEMENT	DESCRIPTIF DU LABORATOIRE	DATE DE PRELEVEMENT	NOM DE L'OPERATEUR
Enduit	Enduit plâtreux blanc en vrac + peintures multiples non séparable	28/03/2018	JULIEN Mickaël
LOCALISATION		RESULTAT	
Mur C		Amiante non détecté

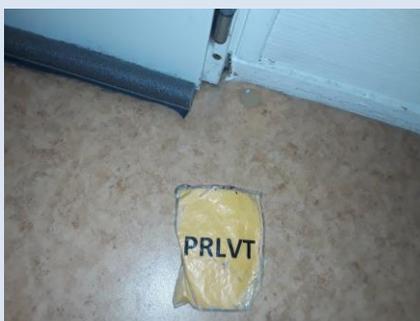
PRELEVEMENT : 23LAA0001P003

NOM DU CLIENT	NUMERO DU DOSSIER	PIECE OU LOCAL	
OPH77	23LAA0001 28/03/2018	Entrée	
ELEMENT	DESCRIPTIF DU LABORATOIRE	DATE DE PRELEVEMENT	NOM DE L'OPERATEUR
Revêtement souple	Revêtement souple gris + matériau compact gris hétérogène	28/03/2018	JULIEN Mickaël
LOCALISATION		RESULTAT	
Sol		Fr1:Amiante non détecté

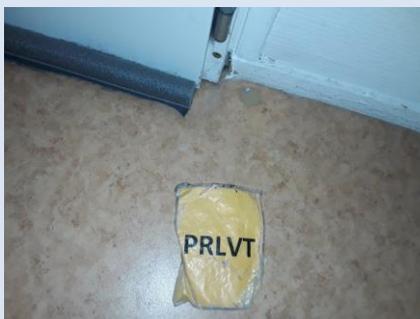
PRELEVEMENT : 23LAA0001P003

PIECE	ETAGE	ELEMENTS	DESCRIPTIF LABORATOIRE	REPERAGE	Echantillon	METHODE	ETAT	RESULTAT
Entrée		Revêtement souple	Colle bitumineuse noire + colle polymère jaune avec poussières non séparable + ragréage rose + peinture non séparable	Sol	23LAA0001P003	RESULTAT ANALYSE	BON ETAT	Fr2:Amiante détecté (Chrysotile)
Salle de bains		Dalle de sol	Colle bitumineuse noire + colle polymère jaune avec poussières non séparable + ragréage rose non séparable	Sol	23LAA0001P006	RESULTAT ANALYSE	DEGRADATION PARTIELLE	Fr2:Amiante détecté (Chrysotile)
Chambre 1		Revêtement souple	Colle bitumineuse noire + colle polymère jaune avec poussières non séparable + ragréage rose + peinture non séparable	Sol	23LAA0001P003	ZSO	BON ETAT	Fr2:Amiante détecté (Chrysotile)
Entrée		Revêtement souple	Colle bitumineuse noire + colle polymère jaune avec poussières non séparable + ragréage rose + peinture non séparable	Sol	23LAA0001P003	ZSO	BON ETAT	Fr2:Amiante détecté (Chrysotile)

NOM DU CLIENT	NUMERO DU DOSSIER	PIECE OU LOCAL	
OPH77	23LAA0001 28/03/2018	Entrée	
ELEMENT	DESCRIPTIF DU LABORATOIRE	DATE DE PRELEVEMENT	NOM DE L'OPERATEUR
Revêtement souple	Colle bitumineuse noire + colle polymère jaune avec poussières non séparable + ragréage rose + peinture non séparable	28/03/2018	JULIEN Mickaël
LOCALISATION		RESULTAT	
Sol		Fr2:Amiante détecté (Chrysotile)

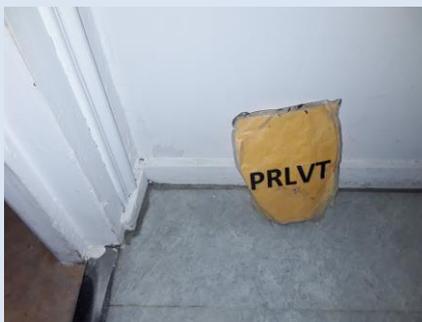
PRELEVEMENT : 23LAA0001P004

NOM DU CLIENT	NUMERO DU DOSSIER	PIECE OU LOCAL	
OPH77	23LAA0001 28/03/2018	WC	
ELEMENT	DESCRIPTIF DU LABORATOIRE	DATE DE PRELEVEMENT	NOM DE L'OPERATEUR
Enduit béton	Enduit plâtreux blanc en vrac + peinture non séparable	28/03/2018	JULIEN Mickaël
LOCALISATION		RESULTAT	
Mur A		Amiante non détecté

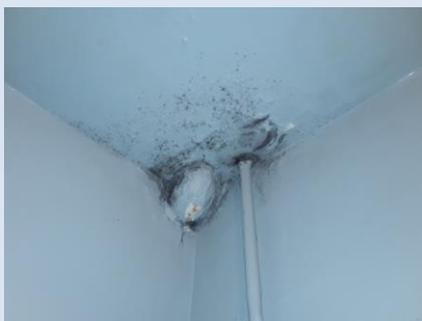
PRELEVEMENT : 23LAA0001P005

NOM DU CLIENT	NUMERO DU DOSSIER	PIECE OU LOCAL	
OPH77	23LAA0001 28/03/2018	Salle de bains	
ELEMENT	DESCRIPTIF DU LABORATOIRE	DATE DE PRELEVEMENT	NOM DE L'OPERATEUR
Enduit béton	Enduit plâtreux blanc en vrac + peinture non séparable	28/03/2018	JULIEN Mickaël
LOCALISATION		RESULTAT	
Plafond		Amiante non détecté

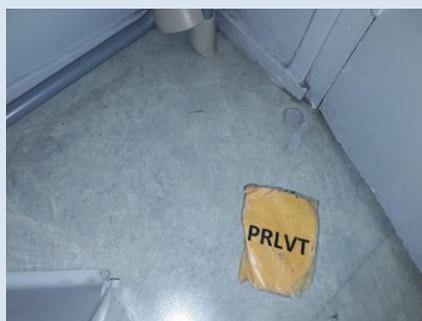
PRELEVEMENT : 23LAA0001P006			
NOM DU CLIENT	NUMERO DU DOSSIER	PIECE OU LOCAL	
OPH77	23LAA0001 28/03/2018	Salle de bains	
ELEMENT	DESCRIPTIF DU LABORATOIRE	DATE DE PRELEVEMENT	NOM DE L'OPERATEUR
Dalle de sol	Revêtement souple gris + matériau compact gris hétérogène	28/03/2018	JULIEN Mickaël
LOCALISATION		RESULTAT	
Sol		Fr1:Amiante non détecté

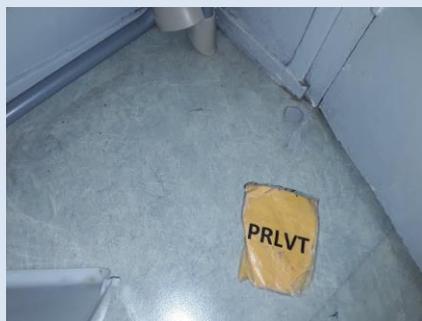
PIECE	ETAGE	ELEMENTS	DESCRIPTIF LABORATOIRE	Echantillon	REPERAGE	ETAT	RESULTAT	METHODE
Salle de bains		Dalle de sol	Colle bitumineuse noire + colle polymère jaune avec poussières non séparable + ragréage rose non séparable	23LAA0001P006	Sol	DEGRADATION PARTIELLE	Fr2:Amiante détecté (Chrysotile)	ZSO

PRELEVEMENT : 23LAA0001P006			
NOM DU CLIENT	NUMERO DU DOSSIER	PIECE OU LOCAL	
OPH77	23LAA0001 28/03/2018	Salle de bains	
ELEMENT	DESCRIPTIF DU LABORATOIRE	DATE DE PRELEVEMENT	NOM DE L'OPERATEUR
Dalle de sol	Colle bitumineuse noire + colle polymère jaune avec poussières non séparable + ragréage rose non séparable	28/03/2018	JULIEN Mickaël
LOCALISATION		RESULTAT	
Sol		Fr2:Amiante détecté (Chrysotile)

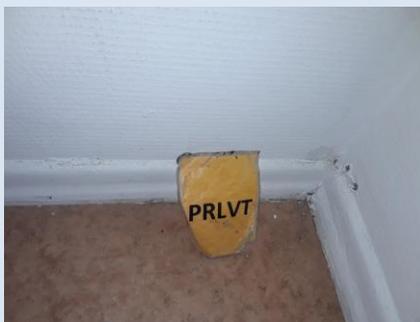
PRELEVEMENT : 23LAA0001P007

NOM DU CLIENT	NUMERO DU DOSSIER	PIECE OU LOCAL	
OPH77	23LAA0001 28/03/2018	Séjour	
ELEMENT	DESCRIPTIF DU LABORATOIRE	DATE DE PRELEVEMENT	NOM DE L'OPERATEUR
Enduit béton	Enduit plâtreux blanc en vrac + peintures multiples en faible quantité non séparable	28/03/2018	JULIEN Mickaël
LOCALISATION		RESULTAT	
Mur C		Amiante non détecté

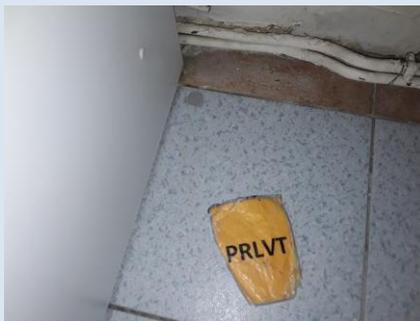
PRELEVEMENT : 23LAA0001P008

NOM DU CLIENT	NUMERO DU DOSSIER	PIECE OU LOCAL	
OPH77	23LAA0001 28/03/2018	Cuisine	
ELEMENT	DESCRIPTIF DU LABORATOIRE	DATE DE PRELEVEMENT	NOM DE L'OPERATEUR
Carrelage	Colle grise avec poussières + carrelage	28/03/2018	JULIEN Mickaël
LOCALISATION		RESULTAT	
Sol		Amiante non détecté

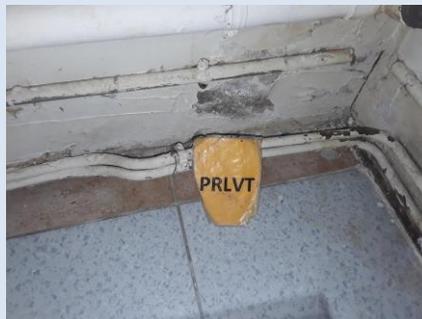
PRELEVEMENT : 23LAA0001P009			
NOM DU CLIENT	NUMERO DU DOSSIER	PIECE OU LOCAL	
OPH77	23LAA0001 28/03/2018	Cuisine	
ELEMENT	DESCRIPTIF DU LABORATOIRE	DATE DE PRELEVEMENT	NOM DE L'OPERATEUR
Enduit	Enduit gris en vrac + peinture non séparable	28/03/2018	JULIEN Mickaël
LOCALISATION		RESULTAT	
Mur A		Amiante non détecté
