## Rapport de mission de repérage des matériaux et produits contenant de l'amiante avant réalisation de travaux

R. 4412-97 modifié par le décret 2012-639 du 4 mai 2012  
Norme NF X 46-020

2 RUE CH. MARIEY

77500 CHELLES

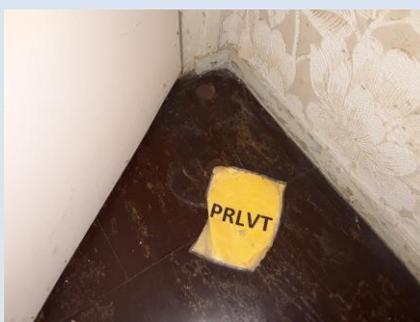
PRELEVEMENT : 23LAA0002P001			
NOM DU CLIENT	NUMERO DU DOSSIER	PIECE OU LOCAL	
OPH77	23LAA0002 12/04/2018	Chambre 1	
ELEMENT	DESCRIPTIF DU LABORATOIRE	DATE DE PRELEVEMENT	NOM DE L'OPERATEUR
Dalle de sol	Dalle dure cassante marron	12/04/2018	JULIEN Mickaël
LOCALISATION		RESULTAT	
Sol		Fr1:Amiante détecté (Chrysotile)

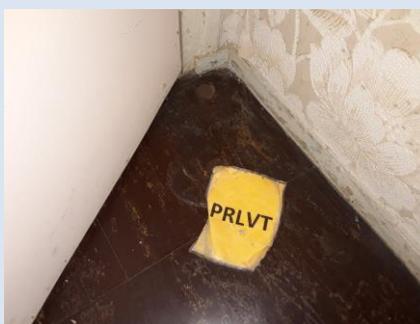
PRELEVEMENT : 23LAA0002P001			
NOM DU CLIENT	NUMERO DU DOSSIER	PIECE OU LOCAL	
OPH77	23LAA0002 12/04/2018	Chambre 1	
ELEMENT	DESCRIPTIF DU LABORATOIRE	DATE DE PRELEVEMENT	NOM DE L'OPERATEUR
Dalle de sol	Colle bitumineuse noire + ragréage gris en faible quantité non séparable	12/04/2018	JULIEN Mickaël
LOCALISATION		RESULTAT	
Sol		Fr2:Amiante détecté (Chrysotile)

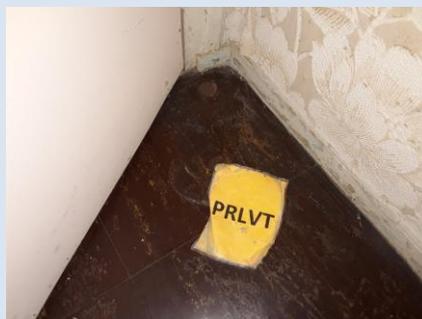
PRELEVEMENT : 23LAA0002P001

NOM DU CLIENT	NUMERO DU DOSSIER	PIECE OU LOCAL	
OPH77	23LAA0002 12/04/2018	Chambre 1	
ELEMENT	DESCRIPTIF DU LABORATOIRE	DATE DE PRELEVEMENT	NOM DE L'OPERATEUR
Dalle de sol	Matériau compact gris hétérogène	12/04/2018	JULIEN Mickaël
LOCALISATION		RESULTAT	
Sol		Fr3:Amiante non détecté

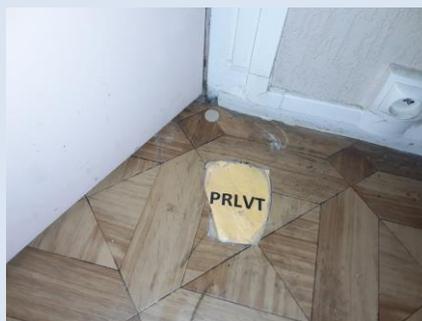
PRELEVEMENT : 23LAA0002P003			
NOM DU CLIENT	NUMERO DU DOSSIER	PIECE OU LOCAL	
OPH77	23LAA0002 12/04/2018	Séjour	
ELEMENT	DESCRIPTIF DU LABORATOIRE	DATE DE PRELEVEMENT	NOM DE L'OPERATEUR
Revêtement souple	Revêtement souple beige non séparable + colle polymère jaune non séparable + ragréage gris non séparable + dalle dure cassante marron	12/04/2018	JULIEN Mickaël
LOCALISATION		RESULTAT	
Sol		Fr1:Amiante détecté (Chrysotile)

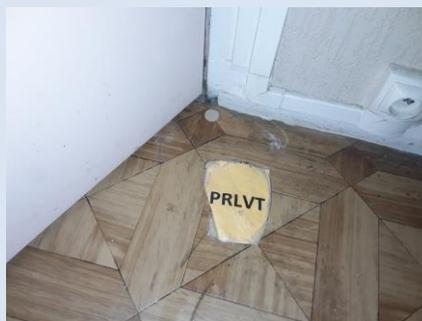
PRELEVEMENT : 23LAA0002P003			
NOM DU CLIENT	NUMERO DU DOSSIER	PIECE OU LOCAL	
OPH77	23LAA0002 12/04/2018	Séjour	
ELEMENT	DESCRIPTIF DU LABORATOIRE	DATE DE PRELEVEMENT	NOM DE L'OPERATEUR
Revêtement souple	Colle bitumineuse noire	12/04/2018	JULIEN Mickaël
LOCALISATION		RESULTAT	
Sol		Fr2:Amiante détecté (Chrysotile)

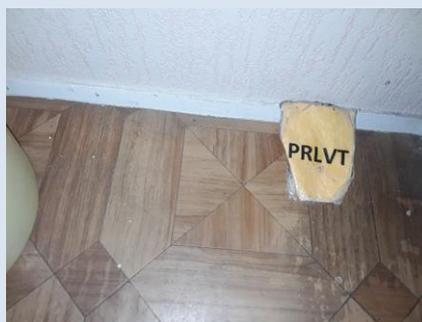
PRELEVEMENT : 23LAA0002P004			
NOM DU CLIENT	NUMERO DU DOSSIER	PIECE OU LOCAL	
OPH77	23LAA0002 12/04/2018	Séjour	
ELEMENT	DESCRIPTIF DU LABORATOIRE	DATE DE PRELEVEMENT	NOM DE L'OPERATEUR
Enduit béton	Enduit plâtreux blanc en faible quantité en vrac non séparable + peintures multiples + papier en faible quantité en vrac non séparable + matériau gris en faible quantité en vrac non séparable	12/04/2018	JULIEN Mickaël
LOCALISATION		RESULTAT	
Mur A		Amiante non détecté

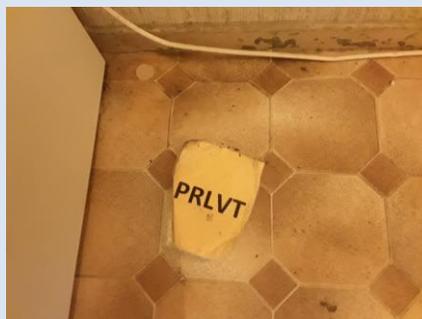
PRELEVEMENT : 23LAA0002P006			
NOM DU CLIENT	NUMERO DU DOSSIER	PIECE OU LOCAL	
OPH77	23LAA0002 12/04/2018	Entrée	
ELEMENT	DESCRIPTIF DU LABORATOIRE	DATE DE PRELEVEMENT	NOM DE L'OPERATEUR
Revêtement souple	Revêtement souple beige + ragréage gris	12/04/2018	JULIEN Mickaël
LOCALISATION		RESULTAT	
Sol		Fr1:Amiante non détecté

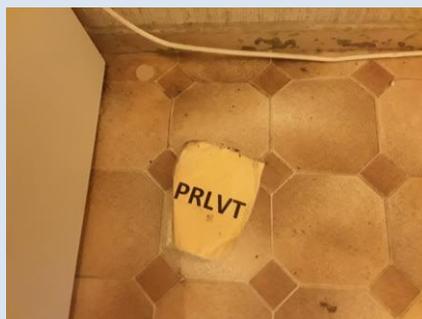
PRELEVEMENT : 23LAA0002P006			
NOM DU CLIENT	NUMERO DU DOSSIER	PIECE OU LOCAL	
OPH77	23LAA0002 12/04/2018	Entrée	
ELEMENT	DESCRIPTIF DU LABORATOIRE	DATE DE PRELEVEMENT	NOM DE L'OPERATEUR
Revêtement souple	Colle polymère jaune non séparable + dalle dure cassante marron	12/04/2018	JULIEN Mickaël
LOCALISATION		RESULTAT	
Sol		Fr2:Amiante détecté (Chrysotile)

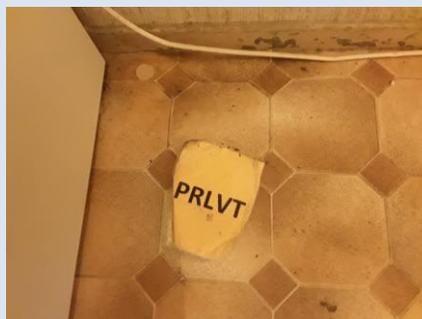
PRELEVEMENT : 23LAA0002P006			
NOM DU CLIENT	NUMERO DU DOSSIER	PIECE OU LOCAL	
OPH77	23LAA0002 12/04/2018	Entrée	
ELEMENT	DESCRIPTIF DU LABORATOIRE	DATE DE PRELEVEMENT	NOM DE L'OPERATEUR
Revêtement souple	Colle bitumineuse noire	12/04/2018	JULIEN Mickaël
LOCALISATION		RESULTAT	
Sol		Fr3:Amiante détecté (Chrysotile)

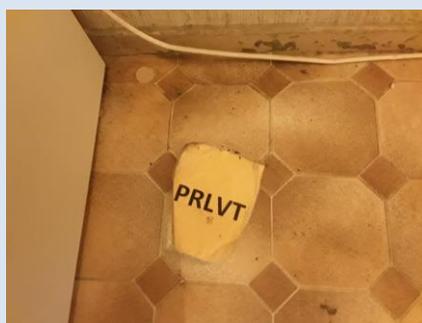
PRELEVEMENT : 23LAA0002P006			
NOM DU CLIENT	NUMERO DU DOSSIER	PIECE OU LOCAL	
OPH77	23LAA0002 12/04/2018	Entrée	
ELEMENT	DESCRIPTIF DU LABORATOIRE	DATE DE PRELEVEMENT	NOM DE L'OPERATEUR
Revêtement souple	Dalle dure cassante rouge	12/04/2018	JULIEN Mickaël
LOCALISATION		RESULTAT	
Sol		Fr4:Amiante non détecté

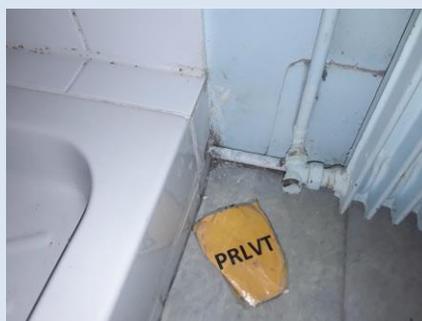
**PRELEVEMENT : 23LAA0002P007**

NOM DU CLIENT	NUMERO DU DOSSIER	PIECE OU LOCAL	
OPH77	23LAA0002 12/04/2018	Salle de bains	
ELEMENT	DESCRIPTIF DU LABORATOIRE	DATE DE PRELEVEMENT	NOM DE L'OPERATEUR
Enduit béton	Enduit plâtreux blanc en faible quantité en vrac non séparable + peintures multiples	12/04/2018	JULIEN Mickaël
LOCALISATION		RESULTAT	
Mur F		Amiante non détecté

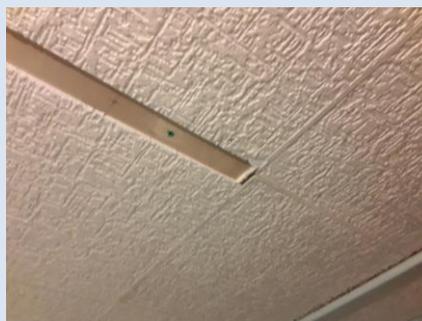
**PRELEVEMENT : 23LAA0002P008**

NOM DU CLIENT	NUMERO DU DOSSIER	PIECE OU LOCAL	
OPH77	23LAA0002 12/04/2018	Salle de bains	
ELEMENT	DESCRIPTIF DU LABORATOIRE	DATE DE PRELEVEMENT	NOM DE L'OPERATEUR
Dalle de polystyrènes	Polystyrène + peinture en faible quantité non séparable	12/04/2018	JULIEN Mickaël
LOCALISATION		RESULTAT	
Plafond		Amiante non détecté

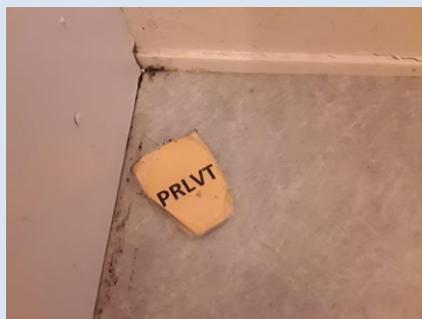
PRELEVEMENT : 23LAA0002P010			
NOM DU CLIENT	NUMERO DU DOSSIER		PIECE OU LOCAL
OPH77	23LAA0002 12/04/2018		Cuisine
ELEMENT	DESCRIPTIF DU LABORATOIRE	DATE DE PRELEVEMENT	NOM DE L'OPERATEUR
Dalle de sol	Revêtement souple beige + revêtement souple gris	12/04/2018	JULIEN Mickaël
LOCALISATION		RESULTAT	
Sol		Fr1:Amiante non détecté

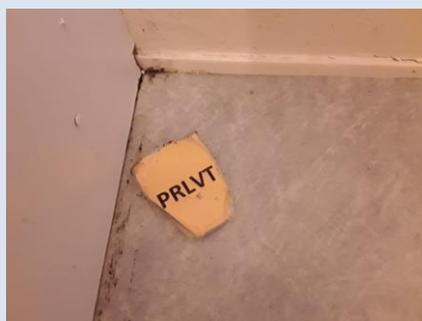
PRELEVEMENT : 23LAA0002P010

NOM DU CLIENT	NUMERO DU DOSSIER	PIECE OU LOCAL	
OPH77	23LAA0002 12/04/2018	Cuisine	
ELEMENT	DESCRIPTIF DU LABORATOIRE	DATE DE PRELEVEMENT	NOM DE L'OPERATEUR
Dalle de sol	Colle bitumineuse noire + ragréage gris en faible quantité non séparable	12/04/2018	JULIEN Mickaël
LOCALISATION		RESULTAT	
Sol		Fr2:Amiante détecté (Chrysotile)

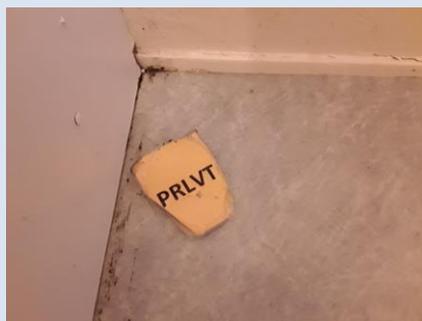
PRELEVEMENT : 23LAA0002P010

NOM DU CLIENT	NUMERO DU DOSSIER	PIECE OU LOCAL	
OPH77	23LAA0002 12/04/2018	Cuisine	
ELEMENT	DESCRIPTIF DU LABORATOIRE	DATE DE PRELEVEMENT	NOM DE L'OPERATEUR
Dalle de sol	Dalle dure cassante beige	12/04/2018	JULIEN Mickaël
LOCALISATION		RESULTAT	
Sol		Fr3:Amiante non détecté

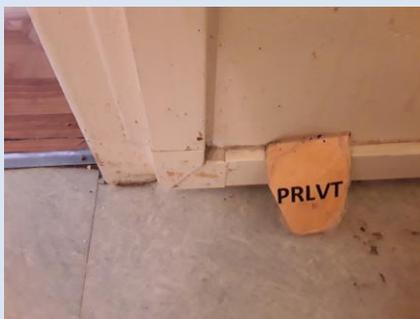
**PRELEVEMENT : 23LAA0002P011**

NOM DU CLIENT	NUMERO DU DOSSIER	PIECE OU LOCAL	
OPH77	23LAA0002 12/04/2018	Cuisine	
ELEMENT	DESCRIPTIF DU LABORATOIRE	DATE DE PRELEVEMENT	NOM DE L'OPERATEUR
Enduit	Enduit gris en faible quantité en vrac avec poussières non séparable + peintures multiples	12/04/2018	JULIEN Mickaël
LOCALISATION		RESULTAT	
Mur D		Amiante non détecté

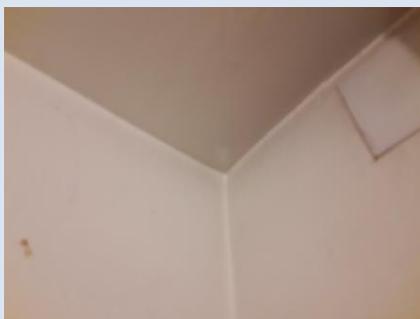
**PRELEVEMENT : 23LAA0002P012**

NOM DU CLIENT	NUMERO DU DOSSIER	PIECE OU LOCAL	
OPH77	23LAA0002 12/04/2018	Cuisine	
ELEMENT	DESCRIPTIF DU LABORATOIRE	DATE DE PRELEVEMENT	NOM DE L'OPERATEUR
Enduit béton	Enduit gris en faible quantité en vrac non séparable + peintures multiples en faible quantité non séparable	12/04/2018	JULIEN Mickaël
LOCALISATION		RESULTAT	
Plafond		Amiante non détecté
