Rapport de mission de repérage des matériaux et produits contenant de l'amiante avant réalisation de travaux

2 RUE CH. MARIEY LGT 3

77500 CHELLES

RAPPORT N° :	23LAA0203	Laboratoire d'Analyses :	ITGA
Repérage réalisé le :	17/01/2018	Adresse laboratoire :	3 RUE ARMAND HERPIN LACROIX - CS 46537 35065 RENNES CEDEX
Accompagnateur :		Numéro d'accréditation :	1-5967
Par :	Tristan BRUNOT	Organisme d'assurance professionnelle :	ALLIANZ
N° certificat :	CPDI 3541	Adresse assurance :	Direction Opérations Entreprises 5C Esplanade Charles de Gaulle 33081 BORDEAUX CEDEX
Date d'obtention :	27/12/2017	N° de contrat d'assurance :	55832566
Organisme certificateur	I.CERT PARC EDONIA - BAT G - RUE DE LA TERRE VICTORIA - 35760 SAINT GREGOIRE	Date de validité :	31/12/2018

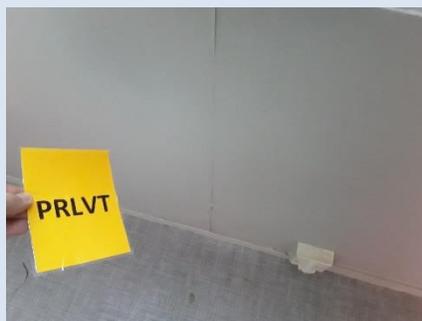
PRELEVEMENT : 23LAA0203P001			
NOM DU CLIENT	NUMERO DU DOSSIER		PIECE OU LOCAL
OPH77	23LAA0203 17/01/2018		Cuisine
ELEMENT	DESCRIPTIF DU LABORATOIRE	DATE DE PRELEVEMENT	NOM DE L'OPERATEUR
Enduit béton	Enduit plâtreux blanc non séparable + peintures multiples non séparable	17/01/2018	BRUNOT Tristan
LOCALISATION		RESULTAT	
Mur C		Amiante non détecté

Commande	23LAA0203-01
Dossier client	23LAA0203-01 - 2 RUE CH. MARIEY LGT 3 77500 CHELLES
Echantillon	23LAA0203P001 / LOGEMENTS COLLECTIFS - - - / Cuisine Mur C Enduit béton
Description ITGA	Enduit plâtreux blanc / Peintures multiples

Fraction Analyisée	Technique analytique et date d'analyse	Résultat	Type d'amiante	Nb de préparations
▶ Enduit plâtreux blanc non séparable + peintures multiples non séparable	META le 26/01/2018	Amiante non détecté	---	1

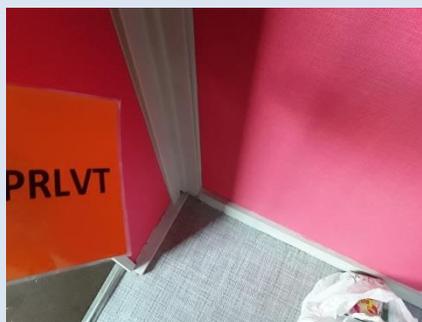
PRELEVEMENT : 23LAA0203P002			
NOM DU CLIENT	NUMERO DU DOSSIER		PIECE OU LOCAL
OPH77	23LAA0203 17/01/2018		Cuisine
ELEMENT	DESCRIPTIF DU LABORATOIRE	DATE DE PRELEVEMENT	NOM DE L'OPERATEUR
Enduit	Enduit plâtreux blanc en faible quantité non séparable + peintures multiples + enduit gris en faible quantité non séparable	17/01/2018	BRUNOT Tristan
LOCALISATION		RESULTAT	
Mur A		Amiante non détecté

Commande	23LAA0203-01
Dossier client	23LAA0203-01 - 2 RUE CH. MARIEY LGT 3 77500 CHELLES
Echantillon	23LAA0203P002 / LOGEMENTS COLLECTIFS - - - / Cuisine Mur A Enduit
Description ITGA	Enduit plâtreux blanc en faible quantité / Peintures multiples / Enduit gris en faible quantité

Fraction Analyisée	Technique analytique et date d'analyse	Résultat	Type d'amiante	Nb de préparations
▶ Enduit plâtreux blanc en faible quantité non séparable + peintures multiples + enduit gris en faible quantité non séparable	META le 26/01/2018	Amiante non détecté	---	1

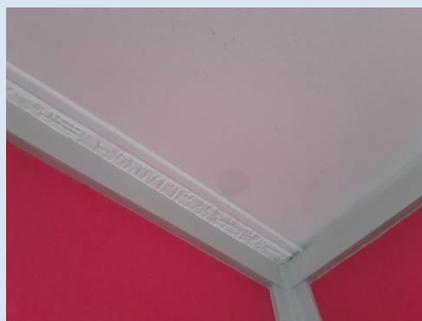
PRELEVEMENT : 23LAA0203P003			
NOM DU CLIENT	NUMERO DU DOSSIER		PIECE OU LOCAL
OPH77	23LAA0203 17/01/2018		Cuisine
ELEMENT	DESCRIPTIF DU LABORATOIRE	DATE DE PRELEVEMENT	NOM DE L'OPERATEUR
Enduit béton	Enduit plâtreux blanc en faible quantité non séparable + peintures multiples en faible quantité non séparable	17/01/2018	BRUNIoT Tristan
LOCALISATION		RESULTAT	
Plafond		Amiante non détecté

Commande	23LAA0203-01
Dossier client	23LAA0203-01 - 2 RUE CH. MARIEY LGT 3 77500 CHELLES
Echantillon	23LAA0203P003 / LOGEMENTS COLLECTIFS - - - / Cuisine Plafond Enduit béton
Description ITGA	Enduit plâtreux blanc en faible quantité / Peintures multiples en faible quantité

Fraction Analysée	Technique analytique et date d'analyse	Résultat	Type d'amiante	Nb de préparations
▶ Enduit plâtreux blanc en faible quantité non séparable + peintures multiples en faible quantité non séparable	META le 26/01/2018	Amiante non détecté	---	1

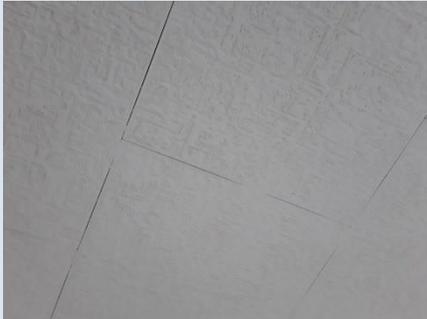
PRELEVEMENT : 23LAA0203P005			
NOM DU CLIENT	NUMERO DU DOSSIER		PIECE OU LOCAL
OPH77	23LAA0203 17/01/2018		Chambre 2
ELEMENT	DESCRIPTIF DU LABORATOIRE	DATE DE PRELEVEMENT	NOM DE L'OPERATEUR
Dalle de polystyrènes	Polystyrène + peinture non séparable	17/01/2018	BRUNOT Tristan
LOCALISATION		RESULTAT	
Plafond		Amiante non détecté	
EMPLACEMENT

Commande	23LAA0203-01
Dossier client	23LAA0203-01 - 2 RUE CH. MARIEY LGT 3 77500 CHELLES
Echantillon	23LAA0203P005 / LOGEMENTS COLLECTIFS - - - / Chambre 2 Plafond Dalle de polystyrènes
Description ITGA	Polystyrène / Peinture

Fraction Analyisée	Technique analytique et date d'analyse	Résultat	Type d'amiante	Nb de préparations
▶ Polystyrène + peinture non séparable	META le 26/01/2018	Amiante non détecté	---	1

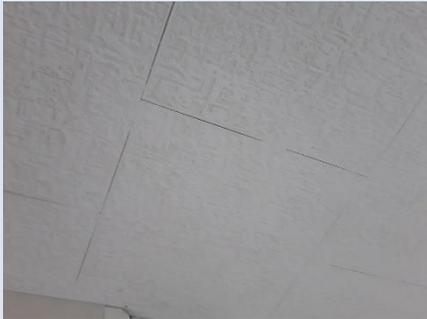
PRELEVEMENT : 23LAA0203P006			
NOM DU CLIENT	NUMERO DU DOSSIER		PIECE OU LOCAL
OPH77	23LAA0203 17/01/2018		Chambre 2
ELEMENT	DESCRIPTIF DU LABORATOIRE	DATE DE PRELEVEMENT	NOM DE L'OPERATEUR
Enduit béton	Enduit gris en faible quantité en vrac non séparable + peinture	17/01/2018	BRUNOT Tristan
LOCALISATION		RESULTAT	
Plafond		Amiante non détecté	
EMPLACEMENT

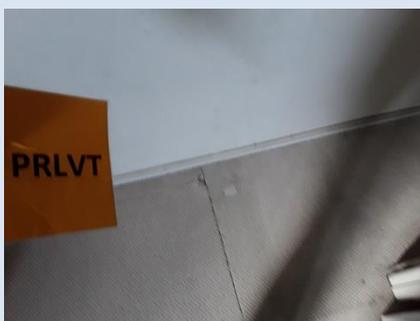
PRELEVEMENT : 23LAA0203P007

NOM DU CLIENT	NUMERO DU DOSSIER	PIECE OU LOCAL	
OPH77	23LAA0203 17/01/2018	Séjour	
ELEMENT	DESCRIPTIF DU LABORATOIRE	DATE DE PRELEVEMENT	NOM DE L'OPERATEUR
Moquette	Moquette marron avec couche fibreuse + colle polymère jaune en faible quantité non séparable	17/01/2018	BRUNOT Tristan
LOCALISATION		RESULTAT	
Sol		Amiante non détecté

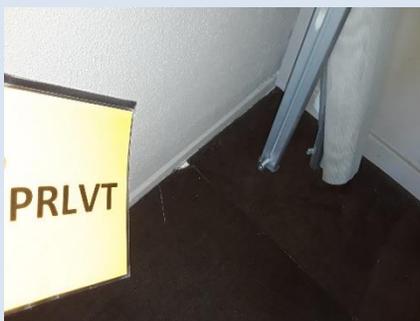
PRELEVEMENT : 23LAA0203P008

NOM DU CLIENT	NUMERO DU DOSSIER	PIECE OU LOCAL	
OPH77	23LAA0203 17/01/2018	Chambre 2	
ELEMENT	DESCRIPTIF DU LABORATOIRE	DATE DE PRELEVEMENT	NOM DE L'OPERATEUR
Moquette	Moquette beige avec couche fibreuse + colle polymère jaune en faible quantité non séparable	17/01/2018	BRUNOT Tristan
LOCALISATION		RESULTAT	
Sol		Amiante non détecté
