## Rapport de mission de repérage des matériaux et produits contenant de l'amiante avant réalisation de travaux

6 RUE CH. MARIEY LGT 1

1  
77500 CHELLES

RAPPORT N° :	23LAC0201	Laboratoire d'Analyses :	ITGA
Repérage réalisé le :	21/12/2017	Adresse laboratoire :	3 RUE ARMAND HERPIN LACROIX - CS 46537 35065 RENNES CEDEX
Accompagnateur :		Numéro d'accréditation :	1-5967
Par :	Tristan BRUNOT	Organisme d'assurance professionnelle :	ALLIANZ
N° certificat :	CPDI 3541	Adresse assurance :	Direction Opérations Entreprises 5C Esplanade Charles de Gaulle 33081 BORDEAUX CEDEX
Date d'obtention :	06/08/2015	N° de contrat d'assurance :	55897385
Organisme certificateur	I.CERT PARC EDONIA - BAT G - RUE DE LA TERRE VICTORIA - 35760 SAINT GREGOIRE	Date de validité :	31/12/2017

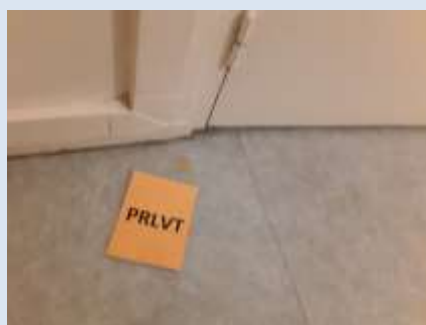
PRELEVEMENT : 23LAC0201P001			
NOM DU CLIENT	NUMERO DU DOSSIER		PIECE OU LOCAL
OPH77	23LAC0201 21/12/2017		Cuisine
ELEMENT	DESCRIPTIF DU LABORATOIRE	DATE DE PRELEVEMENT	NOM DE L'OPERATEUR
Dalle de sol	Revêtement souple beige	21/12/2017	BRUNOT Tristan
LOCALISATION		RESULTAT	
Sol		Fr1:Amiante non détecté

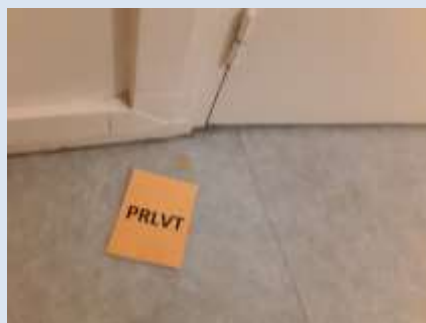
PRELEVEMENT : 23LAC0201P001			
NOM DU CLIENT	NUMERO DU DOSSIER		PIECE OU LOCAL
OPH77	23LAC0201 21/12/2017		Cuisine
ELEMENT	DESCRIPTIF DU LABORATOIRE	DATE DE PRELEVEMENT	NOM DE L'OPERATEUR
Dalle de sol	Colle polymère jaune non séparable + colle bitumineuse noire + ragréage gris en faible quantité en vrac non séparable	21/12/2017	BRUNOT Tristan
LOCALISATION		RESULTAT	
Sol		Fr2:Amiante détecté (Chrysotile)

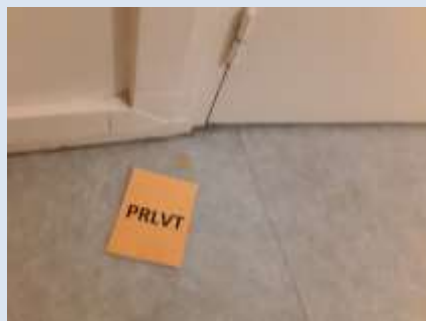
**PRELEVEMENT : 23LAC0201P001**

NOM DU CLIENT	NUMERO DU DOSSIER	PIECE OU LOCAL	
OPH77	23LAC0201 21/12/2017	Cuisine	
ELEMENT	DESCRIPTIF DU LABORATOIRE	DATE DE PRELEVEMENT	NOM DE L'OPERATEUR
Dalle de sol	Dalle dure cassante beige	21/12/2017	BRUNOT Tristan
LOCALISATION		RESULTAT	
Sol		Fr3:Amiante détecté (Chrysotile)

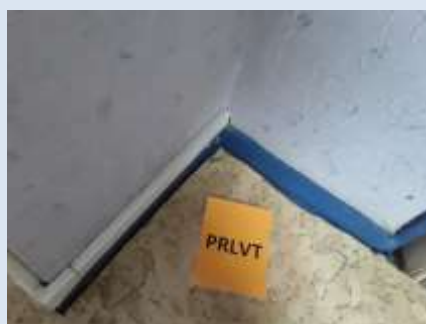
**PRELEVEMENT : 23LAC0201P002**

NOM DU CLIENT	NUMERO DU DOSSIER	PIECE OU LOCAL	
OPH77	23LAC0201 21/12/2017	Chambre 2	
ELEMENT	DESCRIPTIF DU LABORATOIRE	DATE DE PRELEVEMENT	NOM DE L'OPERATEUR
Revêtement souple	Revêtement souple beige non séparable + dalle dure cassante marron + colle polymère jaune non séparable	21/12/2017	BRUNOT Tristan
LOCALISATION		RESULTAT	
Sol		Amiante détecté (Chrysotile)

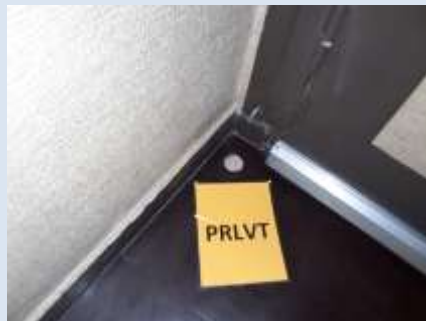
PRELEVEMENT : 23LAC0201P003

NOM DU CLIENT	NUMERO DU DOSSIER	PIECE OU LOCAL	
OPH77	23LAC0201 21/12/2017	Chambre 3	
ELEMENT	DESCRIPTIF DU LABORATOIRE	DATE DE PRELEVEMENT	NOM DE L'OPERATEUR
Dalle de sol	Dalle dure cassante noire	21/12/2017	BRUNOT Tristan
LOCALISATION		RESULTAT	
Sol		Fr1:Amiante détecté (Chrysotile)

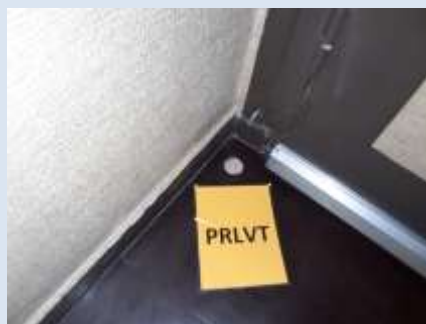
PRELEVEMENT : 23LAC0201P003

NOM DU CLIENT	NUMERO DU DOSSIER	PIECE OU LOCAL	
OPH77	23LAC0201 21/12/2017	Chambre 3	
ELEMENT	DESCRIPTIF DU LABORATOIRE	DATE DE PRELEVEMENT	NOM DE L'OPERATEUR
Dalle de sol	Colle bitumineuse noire	21/12/2017	BRUNOT Tristan
LOCALISATION		RESULTAT	
Sol		Fr2:Amiante détecté (Chrysotile)

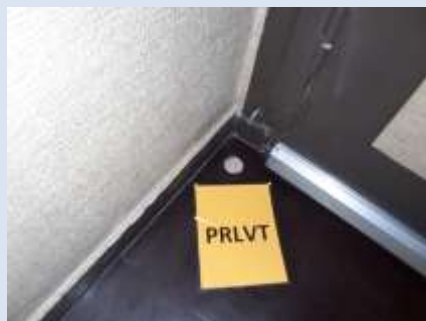
**PRELEVEMENT : 23LAC0201P003**

NOM DU CLIENT	NUMERO DU DOSSIER	PIECE OU LOCAL	
OPH77	23LAC0201 21/12/2017	Chambre 3	
ELEMENT	DESCRIPTIF DU LABORATOIRE	DATE DE PRELEVEMENT	NOM DE L'OPERATEUR
Dalle de sol	Matériau compact gris hétérogène	21/12/2017	BRUNOT Tristan
LOCALISATION		RESULTAT	
Sol		Fr3:Amiante non détecté

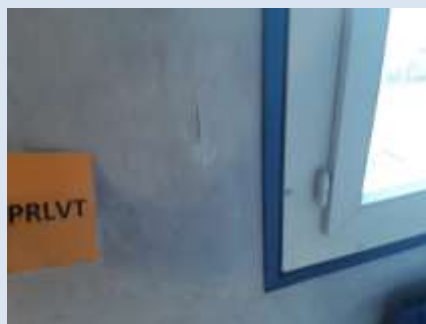
**PRELEVEMENT : 23LAC0201P004**

NOM DU CLIENT	NUMERO DU DOSSIER	PIECE OU LOCAL	
OPH77	23LAC0201 21/12/2017	Chambre 2	
ELEMENT	DESCRIPTIF DU LABORATOIRE	DATE DE PRELEVEMENT	NOM DE L'OPERATEUR
Enduit béton	Enduit beige en vrac non séparable + papier non séparable + peinture non séparable	21/12/2017	BRUNOT Tristan
LOCALISATION		RESULTAT	
Mur A		Amiante non détecté

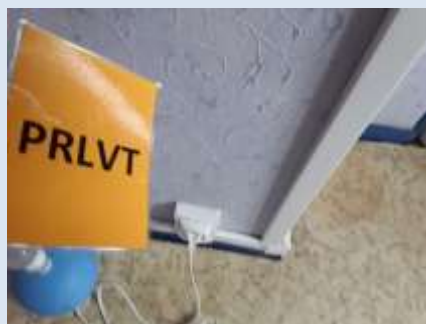
**PRELEVEMENT : 23LAC0201P005**

NOM DU CLIENT	NUMERO DU DOSSIER	PIECE OU LOCAL	
OPH77	23LAC0201 21/12/2017	Chambre 2	
ELEMENT	DESCRIPTIF DU LABORATOIRE	DATE DE PRELEVEMENT	NOM DE L'OPERATEUR
Enduit	Enduit plâtreux blanc en vrac non séparable + papier en faible quantité non séparable + peinture non séparable	21/12/2017	BRUNIoT Tristan
LOCALISATION		RESULTAT	
Mur D		Amiante non détecté

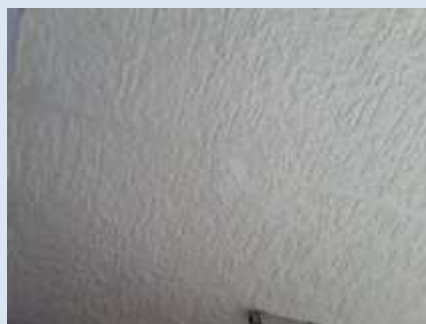
**PRELEVEMENT : 23LAC0201P006**

NOM DU CLIENT	NUMERO DU DOSSIER	PIECE OU LOCAL	
OPH77	23LAC0201 21/12/2017	Chambre 2	
ELEMENT	DESCRIPTIF DU LABORATOIRE	DATE DE PRELEVEMENT	NOM DE L'OPERATEUR
Dalle de polystyrènes	Matériau plâtreux blanc non séparable + polystyrène blanc non séparable	21/12/2017	BRUNIoT Tristan
LOCALISATION		RESULTAT	
Plafond		Amiante non détecté

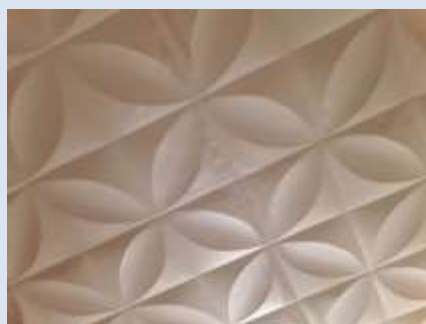
PRELEVEMENT : 23LAC0201P007			
NOM DU CLIENT	NUMERO DU DOSSIER		PIECE OU LOCAL
OPH77	23LAC0201 21/12/2017		Entrée
ELEMENT	DESCRIPTIF DU LABORATOIRE	DATE DE PRELEVEMENT	NOM DE L'OPERATEUR
Dalle de polystyrènes	Matériau plâtreux blanc non séparable + polystyrène blanc non séparable	21/12/2017	BRUNOT Tristan
LOCALISATION		RESULTAT	
Plafond		Amiante non détecté

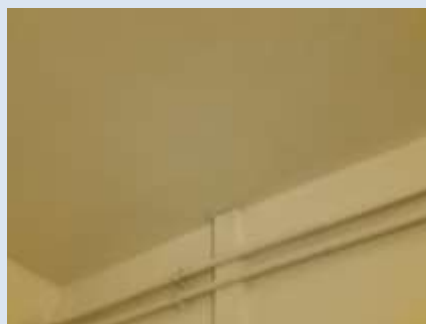
PRELEVEMENT : 23LAC0201P008			
NOM DU CLIENT	NUMERO DU DOSSIER		PIECE OU LOCAL
OPH77	23LAC0201 21/12/2017		Cuisine
ELEMENT	DESCRIPTIF DU LABORATOIRE	DATE DE PRELEVEMENT	NOM DE L'OPERATEUR
Enduit béton	Enduit plâtreux blanc en vrac non séparable + peinture non séparable	21/12/2017	BRUNOT Tristan
LOCALISATION		RESULTAT	
Plafond		Amiante non détecté
