Rapport de repérage des matériaux et produits contenant de l'amiante avant réalisation de travaux dans un immeuble bâti

2
6, Rue CH. Mariey - Logement 2
ESC AC
77500 CHELLES

Date du rapport : 08/09/2020

23LAC0302 08/09/2020 - 03:02

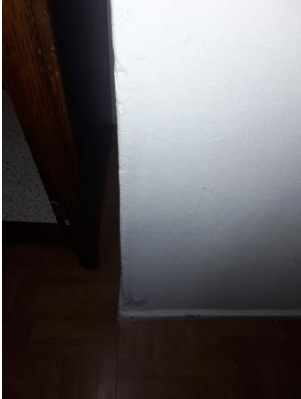
Identification : P011

Pièce et étage : Dégagement R+3

Localisation : Mur B

Parties d'ouvrages ou de composants : Murs et cloisons maçonnés (Enduits à base de plâtre projetés, lissés ou talochés)

Descriptif Laboratoire : Peinture non séparable + matériau gris hétérogène

Résultat (justification) : Amiante non détectée (RESULTAT ANALYSE)
