## Pré-Rapport de mission de repérage des matériaux et produits contenant de l'amiante avant réalisation de travaux

8 RUE CH. MARIEY

MODULE 23LAD0303  
77500 CHELLES

RAPPORT N° :	23LAD0303	Laboratoire d'Analyses :	ITGA
Repérage réalisé le :	19/03/2019	Adresse laboratoire :	3 RUE ARMAND HERPIN LACROIX - CS 46537 35065 RENNES CEDEX
Accompagnateur :		Numéro d'accréditation :	1-5967
Par :	Abdessamad RHENZOUR	Organisme d'assurance professionnelle :	AXA France
N° certificat :	DTI3342	Adresse assurance :	313 Terrasses de l'Arche 92727 NANTERRE CEDEX
Date d'obtention :	23/11/2017	N° de contrat d'assurance :	10158549604
Organisme certificateur	DEKRA 5 avenue Garlande - 92220 BAGNEUX	Date de validité :	31/12/2019

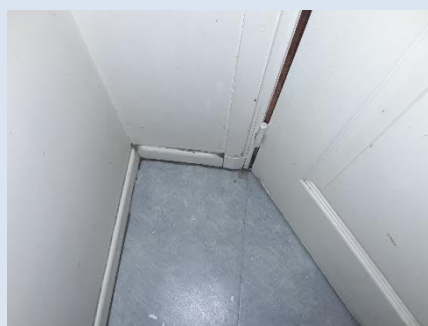
**PRELEVEMENT : 23LAD0303P002**

NOM DU CLIENT	NUMERO DU DOSSIER	PIECE OU LOCAL	
OPH77	23LAD0303 19/03/2019	Salle de bains (RC)	
ELEMENT	DESCRIPTIF DU LABORATOIRE	DATE DE PRELEVEMENT	NOM DE L'OPERATEUR
Dalle de sol	Revêtement souple gris	19/03/2019	RHENZOUR Abdessamad
LOCALISATION		RESULTAT	
Sol		Fr1:Amiante non détecté

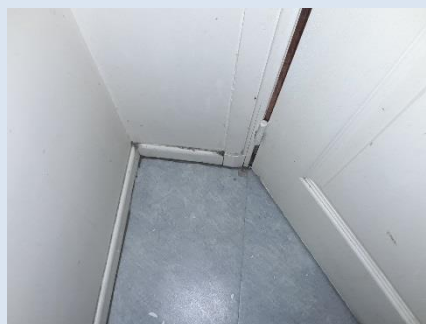
PRELEVEMENT : 23LAD0303P002			
NOM DU CLIENT	NUMERO DU DOSSIER	PIECE OU LOCAL	
OPH77	23LAD0303 19/03/2019	Salle de bains (RC)	
ELEMENT	DESCRIPTIF DU LABORATOIRE	DATE DE PRELEVEMENT	NOM DE L'OPERATEUR
Dalle de sol	Colle polymère jaune + ragréage rose en faible quantité non séparable + matériau souple gris en faible quantité non séparable	19/03/2019	RHENZOUR Abdessamad
LOCALISATION		RESULTAT	
Sol		Fr2:Amiante non détecté

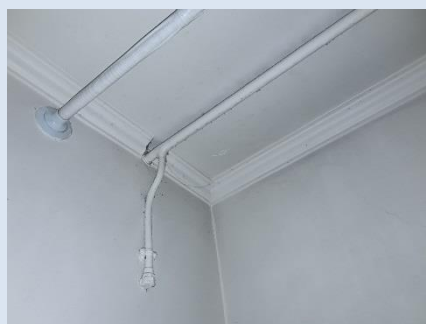
PRELEVEMENT : 23LAD0303P003			
NOM DU CLIENT	NUMERO DU DOSSIER	PIECE OU LOCAL	
OPH77	23LAD0303 19/03/2019	Salle de bains (RC)	
ELEMENT	DESCRIPTIF DU LABORATOIRE	DATE DE PRELEVEMENT	NOM DE L'OPERATEUR
Enduit / Peinture béton	Peintures multiples en vrac	19/03/2019	RHENZOUR Abdessamad
LOCALISATION		RESULTAT	
Plafond		Amiante non détecté

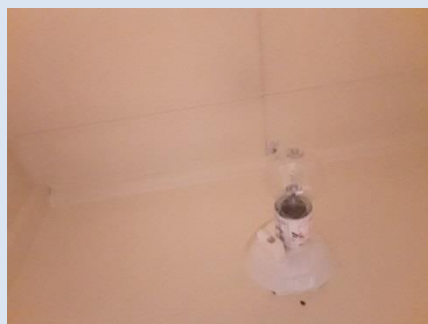
PRELEVEMENT : 23LAD0303P004			
NOM DU CLIENT	NUMERO DU DOSSIER	PIECE OU LOCAL	
OPH77	23LAD0303 19/03/2019	WC (RC)	
ELEMENT	DESCRIPTIF DU LABORATOIRE	DATE DE PRELEVEMENT	NOM DE L'OPERATEUR
Dalle de polystyrènes	Matériau en polystyrène + peintures multiples non séparable	19/03/2019	RHENZOUR Abdessamad
LOCALISATION		RESULTAT	
Plafond		Amiante non détecté

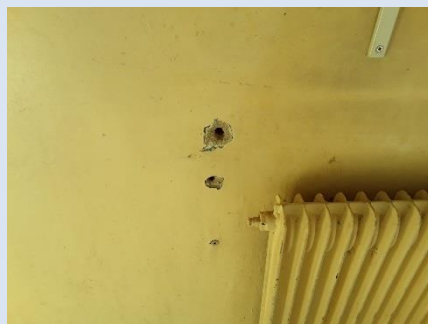
PRELEVEMENT : 23LAD0303P005			
NOM DU CLIENT	NUMERO DU DOSSIER	PIECE OU LOCAL	
OPH77	23LAD0303 19/03/2019	Cuisine (RC)	
ELEMENT	DESCRIPTIF DU LABORATOIRE	DATE DE PRELEVEMENT	NOM DE L'OPERATEUR
Enduit / Peinture béton	Enduit plâtreux blanc en vrac + peintures multiples non séparable + matériau gris en faible quantité non séparable	19/03/2019	RHENZOUR Abdessamad
LOCALISATION		RESULTAT	
Mur C		Amiante non détecté

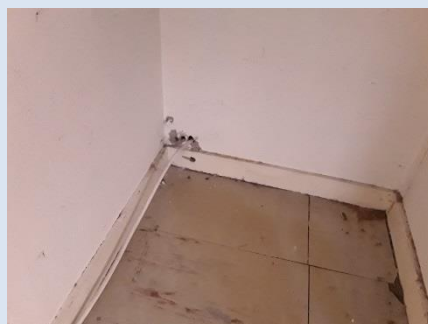
PRELEVEMENT : 23LAD0303P006			
NOM DU CLIENT	NUMERO DU DOSSIER		PIECE OU LOCAL
OPH77	23LAD0303 19/03/2019		Placard 1 (RC)
ELEMENT	DESCRIPTIF DU LABORATOIRE	DATE DE PRELEVEMENT	NOM DE L'OPERATEUR
Enduit / Peinture béton	Enduit gris en vrac + peinture non séparable	19/03/2019	RHENZOUR Abdessamad
LOCALISATION		RESULTAT	
Mur C		Amiante non détecté

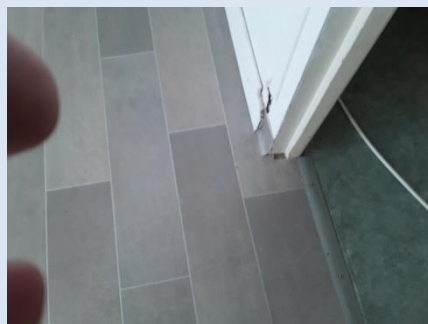
PRELEVEMENT : 23LAD0303P007			
NOM DU CLIENT	NUMERO DU DOSSIER		PIECE OU LOCAL
OPH77	23LAD0303 19/03/2019		Chambre 2 (RC)
ELEMENT	DESCRIPTIF DU LABORATOIRE	DATE DE PRELEVEMENT	NOM DE L'OPERATEUR
Revêtement souple	Revêtement souple gris avec couche fibreuse	19/03/2019	RHENZOUR Abdessamad
LOCALISATION		RESULTAT	
Sol		Fr1:Amiante non détecté

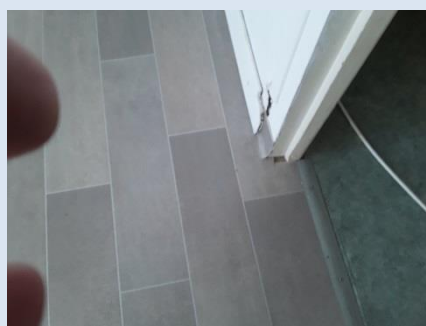
**PRELEVEMENT : 23LAD0303P007**

NOM DU CLIENT	NUMERO DU DOSSIER	PIECE OU LOCAL	
OPH77	23LAD0303 19/03/2019	Chambre 2 (RC)	
ELEMENT	DESCRIPTIF DU LABORATOIRE	DATE DE PRELEVEMENT	NOM DE L'OPERATEUR
Revêtement souple	Dalle dure cassante beige + peinture non séparable	19/03/2019	RHENZOUR Abdessamad
LOCALISATION		RESULTAT	
Sol		Fr2:Amiante non détecté

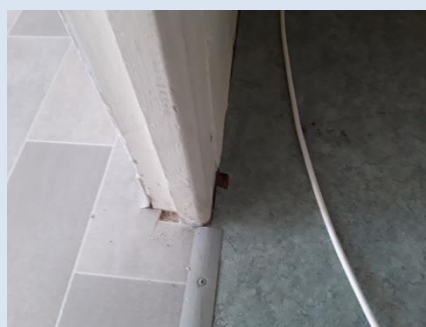
**PRELEVEMENT : 23LAD0303P008**

NOM DU CLIENT	NUMERO DU DOSSIER	PIECE OU LOCAL	
OPH77	23LAD0303 19/03/2019	Palier 2 (RC)	
ELEMENT	DESCRIPTIF DU LABORATOIRE	DATE DE PRELEVEMENT	NOM DE L'OPERATEUR
Revêtement souple	Revêtement souple vert	19/03/2019	RHENZOUR Abdessamad
LOCALISATION		RESULTAT	
Sol		Fr1:Amiante non détecté

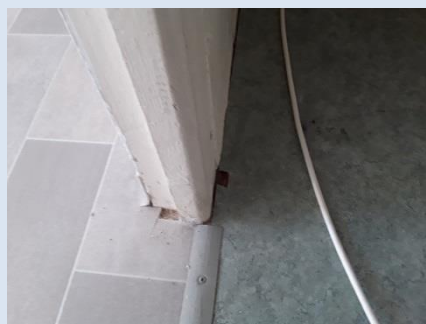
PRELEVEMENT : 23LAD0303P008			
NOM DU CLIENT	NUMERO DU DOSSIER	PIECE OU LOCAL	
OPH77	23LAD0303 19/03/2019	Palier 2 (RC)	
ELEMENT	DESCRIPTIF DU LABORATOIRE	DATE DE PRELEVEMENT	NOM DE L'OPERATEUR
Revêtement souple	Colle polymère jaune + matériau blanc en faible quantité non séparable	19/03/2019	RHENZOUR Abdessamad
LOCALISATION		RESULTAT	
Sol		Fr2:Amiante non détecté

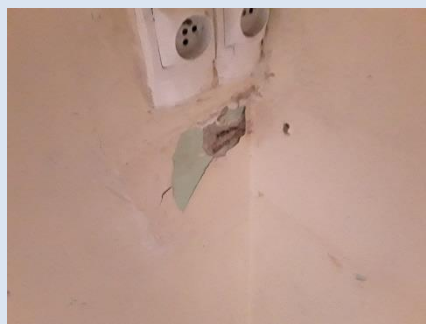
PRELEVEMENT : 23LAD0303P009			
NOM DU CLIENT	NUMERO DU DOSSIER	PIECE OU LOCAL	
OPH77	23LAD0303 19/03/2019	Salle de bains (RC)	
ELEMENT	DESCRIPTIF DU LABORATOIRE	DATE DE PRELEVEMENT	NOM DE L'OPERATEUR
Enduit / Peinture béton	Enduit compact gris hétérogène	19/03/2019	RHENZOUR Abdessamad
LOCALISATION		RESULTAT	
Mur B		Fr1:Amiante non détecté

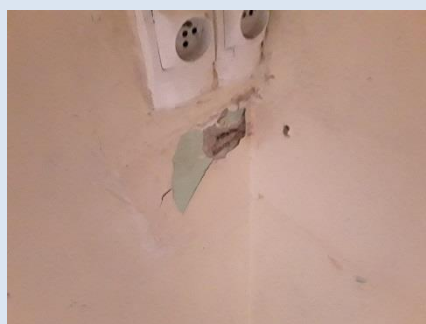
PRELEVEMENT : 23LAD0303P009			
NOM DU CLIENT	NUMERO DU DOSSIER		PIECE OU LOCAL
OPH77	23LAD0303 19/03/2019		Salle de bains (RC)
ELEMENT	DESCRIPTIF DU LABORATOIRE	DATE DE PRELEVEMENT	NOM DE L'OPERATEUR
Enduit / Peinture béton	Peintures multiples	19/03/2019	RHENZOUR Abdessamad
LOCALISATION		RESULTAT	
Mur B		Fr2:Amiante non détecté
