Rapport de mission de repérage des matériaux et produits contenant de l'amiante avant réalisation de travaux

8 RUE CH. MARIEY

77500 CHELLES

RAPPORT N° :	23LAD0304	Laboratoire d'Analyses :	ITGA
Repérage réalisé le :	20/09/2018	Adresse laboratoire :	3 RUE ARMAND HERPIN LACROIX - CS 46537 35065 RENNES CEDEX
Accompagnateur :		Numéro d'accréditation :	1-5967
Par :	Mickaël JULIEN	Organisme d'assurance professionnelle :	AXA France
N° certificat :	CPDI 4129	Adresse assurance :	313 Terrasses de l'Arche 92727 NANTERRE CEDEX
Date d'obtention :	01/01/2017	N° de contrat d'assurance :	10063271004
Organisme certificateur	I.CERT Parc Edonia - Bâtiment G - Rue de la Terre Victoria - 35760 SAINT-GREGOIRE	Date de validité :	31/12/2018

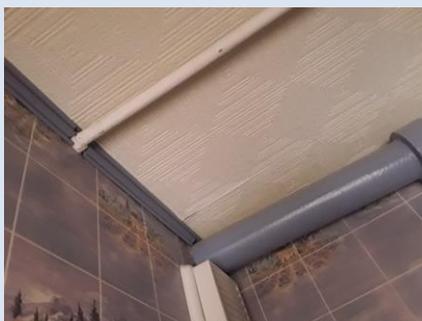
PRELEVEMENT : 23LAD0304P001			
NOM DU CLIENT	NUMERO DU DOSSIER		PIECE OU LOCAL
OPH77	23LAD0304 20/09/2018		WC
ELEMENT	DESCRIPTIF DU LABORATOIRE	DATE DE PRELEVEMENT	NOM DE L'OPERATEUR
Enduit béton	Enduit beige en faible quantité en vrac + peinture en faible quantité non séparable	20/09/2018	JULIEN Mickaël
LOCALISATION		RESULTAT	
Plafond		Amiante non détecté

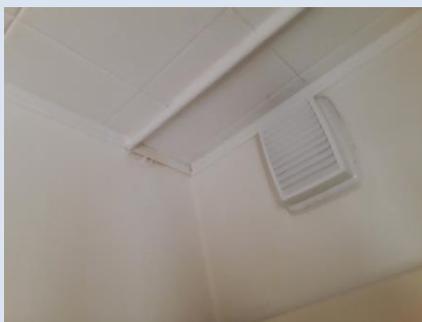
PRELEVEMENT : 23LAD0304P002			
NOM DU CLIENT	NUMERO DU DOSSIER		PIECE OU LOCAL
OPH77	23LAD0304 20/09/2018		Salle de bains
ELEMENT	DESCRIPTIF DU LABORATOIRE	DATE DE PRELEVEMENT	NOM DE L'OPERATEUR
Colle polystyrène	Polystyrène blanc + peinture non séparable	20/09/2018	JULIEN Mickaël
LOCALISATION		RESULTAT	
Plafond		Amiante non détecté

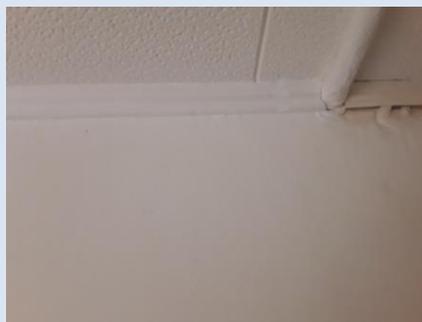
PRELEVEMENT : 23LAD0304P003			
NOM DU CLIENT	NUMERO DU DOSSIER	PIECE OU LOCAL	
OPH77	23LAD0304 20/09/2018	Salle de bains	
ELEMENT	DESCRIPTIF DU LABORATOIRE	DATE DE PRELEVEMENT	NOM DE L'OPERATEUR
Colle polystyrène	Polystyrène blanc + colle polymère jaune non séparable + peinture non séparable	20/09/2018	JULIEN Mickaël
LOCALISATION		RESULTAT	
Plafond		Amiante non détecté

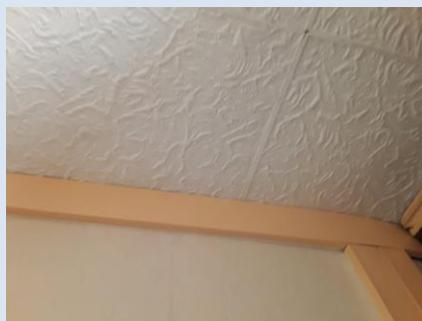
PRELEVEMENT : 23LAD0304P004			
NOM DU CLIENT	NUMERO DU DOSSIER	PIECE OU LOCAL	
OPH77	23LAD0304 20/09/2018	Entrée	
ELEMENT	DESCRIPTIF DU LABORATOIRE	DATE DE PRELEVEMENT	NOM DE L'OPERATEUR
Colle polystyrène	Polystyrène blanc + colle polymère jaune en faible quantité non séparable + peinture en faible quantité non séparable	20/09/2018	JULIEN Mickaël
LOCALISATION		RESULTAT	
Plafond		Amiante non détecté

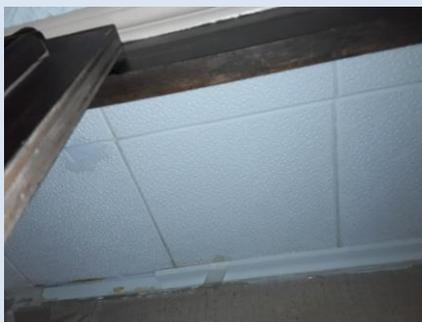
PRELEVEMENT : 23LAD0304P005			
NOM DU CLIENT	NUMERO DU DOSSIER		PIECE OU LOCAL
OPH77	23LAD0304 20/09/2018		Placard 1
ELEMENT	DESCRIPTIF DU LABORATOIRE	DATE DE PRELEVEMENT	NOM DE L'OPERATEUR
Colle polystyrène	Polystyrène blanc en vrac + colle polymère beige en faible quantité non séparable	20/09/2018	JULIEN Mickaël
LOCALISATION		RESULTAT	
Plafond		Amiante non détecté

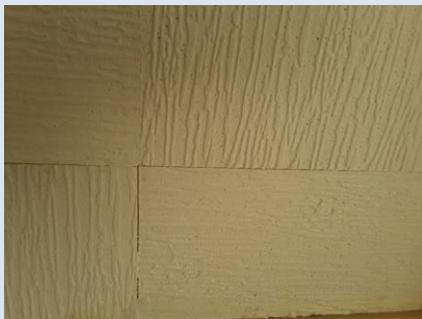
PRELEVEMENT : 23LAD0304P006			
NOM DU CLIENT	NUMERO DU DOSSIER		PIECE OU LOCAL
OPH77	23LAD0304 20/09/2018		Séjour
ELEMENT	DESCRIPTIF DU LABORATOIRE	DATE DE PRELEVEMENT	NOM DE L'OPERATEUR
Colle polystyrène	Polystyrène blanc + colle polymère jaune en faible quantité non séparable + peinture non séparable	20/09/2018	JULIEN Mickaël
LOCALISATION		RESULTAT	
Plafond		Amiante non détecté

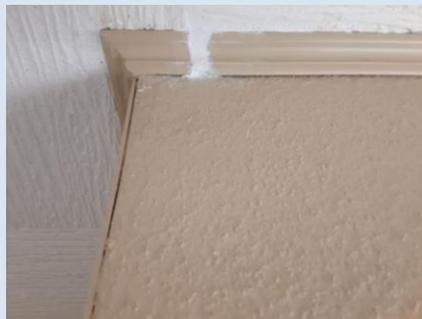
PRELEVEMENT : 23LAD0304P007			
NOM DU CLIENT	NUMERO DU DOSSIER		PIECE OU LOCAL
OPH77	23LAD0304 20/09/2018		Séjour
ELEMENT	DESCRIPTIF DU LABORATOIRE	DATE DE PRELEVEMENT	NOM DE L'OPERATEUR
Colle polystyrène	Polystyrène blanc en vrac + peintures multiples	20/09/2018	JULIEN Mickaël
LOCALISATION		RESULTAT	
Plafond		Amiante non détecté

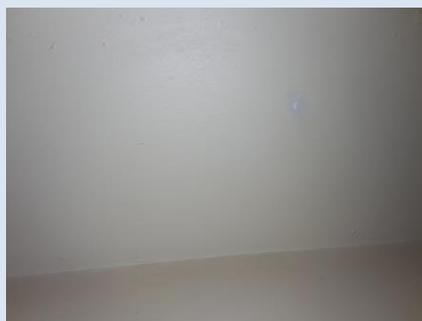
PRELEVEMENT : 23LAD0304P008			
NOM DU CLIENT	NUMERO DU DOSSIER		PIECE OU LOCAL
OPH77	23LAD0304 20/09/2018		Placard 2
ELEMENT	DESCRIPTIF DU LABORATOIRE	DATE DE PRELEVEMENT	NOM DE L'OPERATEUR
Enduit béton	Peinture en faible quantité en vrac	20/09/2018	JULIEN Mickaël
LOCALISATION		RESULTAT	
Plafond		Amiante non détecté
