Rapport de mission de repérage des matériaux et produits contenant de l'amiante avant réalisation de travaux

10 RUE CHRISTIAN MARIEY APT 4

77500 CHELLES

RAPPORT N° :	OPH77 23LAE0004	Date d'émission du rapport :	29/08/2017
Le repérage a été réalisé le :	22/08/2017	Accompagnateur :	
Par :	Mohamed BOUDLAL	Laboratoire d'Analyses :	ITGA
N° certificat de qualification :	C017-SE03-2017	Adresse laboratoire :	3 RUE ARMAND HERPIN LACROIX - CS 46537 35065 RENNES CEDEX
Date d'obtention :	28/04/2017	Numéro d'accréditation :	1-5967
Le présent rapport est établi par une personne dont les compétences sont certifiées par :	QUALIT'COMPETENCES 16 rue Villars - 57100 THONVILLE	Organisme d'assurance professionnelle :	ALLIANZ
		Adresse assurance :	Direction Opérations Entreprises 5C Esplanade Charles de Gaulle 33081 BORDEAUX CEDEX
		N° de contrat d'assurance :	55897385
		Date de validité :	31/12/2017

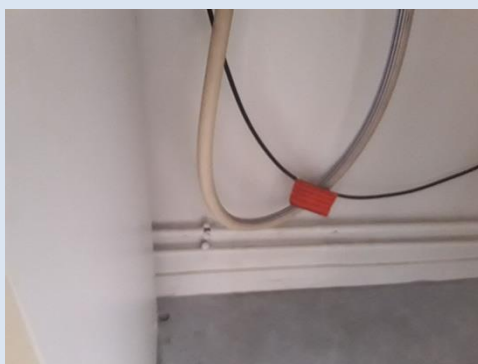
EMPLACEMENT

PRELEVEMENT : 23LAE0004P001		
NOM DU CLIENT	NUMERO DU DOSSIER	PIECE OU LOCAL
OPH77	23LAE0004 22/08/2017	Cuisine
MATERIAU	DATE DE PRELEVEMENT	NOM DE L'OPERATEUR
Revêtement souple beige + revêtement souple gris + matériau compact gris	22/08/2017	BOUDLAL Mohamed
LOCALISATION		RESULTAT
Sol		Fr1:Amiante non détecté

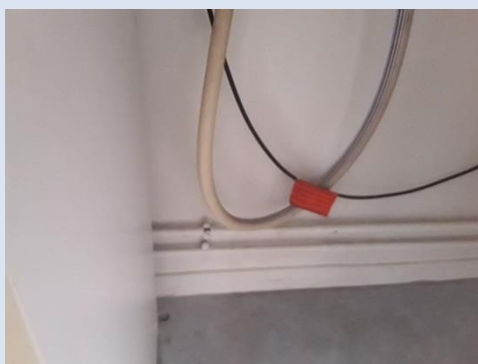
EMPLACEMENT

PIECE	ETAGE	ELEMENTS PRELEVES	N° Echantillon	REPERAGE	ETAT	RESULTAT
Cuisine	RC	Colle bitumineuse noire + ragréage gris non séparable	23LAE0004P001	Sol	BON ETAT	Fr2:Amiante détecté (Chrysotile)

PRELEVEMENT : 23LAE0004P001		
NOM DU CLIENT	NUMERO DU DOSSIER	PIECE OU LOCAL
OPH77	23LAE0004 22/08/2017	Cuisine
MATERIAU	DATE DE PRELEVEMENT	NOM DE L'OPERATEUR
Colle bitumineuse noire + ragréage gris non séparable	22/08/2017	BOUDLAL Mohamed
LOCALISATION		RESULTAT
Sol		Fr2:Amiante détecté (Chrysotile)

Fraction Analysée	Technique analytique et date d'analyse	Résultat	Type d'amiante	Nb de préparations
▶ Revêtement souple beige + revêtement souple gris + matériau compact gris	META le 26/08/2017	Amiante non détecté	---	1
▶ Colle bitumineuse noire + ragréage gris non séparable	MOLP le 25/08/2017	Présence de fibres d'amiante	Chrysotile	2

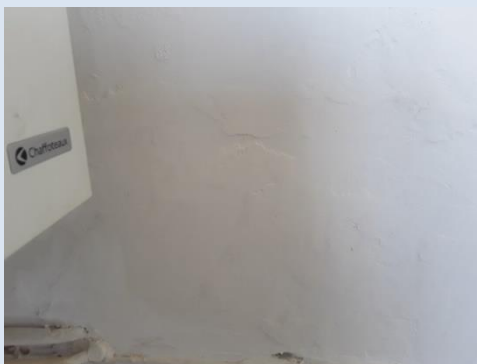
EMPLACEMENT

PRELEVEMENT : 23LAE0004P002		
NOM DU CLIENT	NUMERO DU DOSSIER	PIECE OU LOCAL
OPH77	23LAE0004 22/08/2017	Cuisine
MATERIAU	DATE DE PRELEVEMENT	NOM DE L'OPERATEUR
Enduit plâtreux blanc en vrac + peintures multiples non séparable	22/08/2017	BOUDLAL Mohamed
LOCALISATION	RESULTAT	
Mur D	Amiante non détecté

Fraction Analysée	Technique analytique et date d'analyse	Résultat	Type d'amiante	Nb de préparations
▶ Enduit plâtreux blanc en vrac + peintures multiples non séparable	META le 26/08/2017	Amiante non détecté	---	1

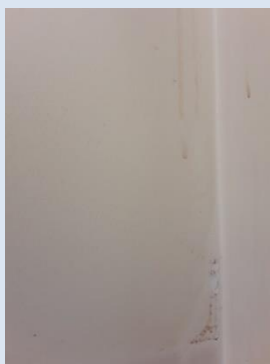
EMPLACEMENT

PRELEVEMENT : 23LAE0004P003		
NOM DU CLIENT	NUMERO DU DOSSIER	PIECE OU LOCAL
OPH77	23LAE0004 22/08/2017	Cuisine
MATERIAU	DATE DE PRELEVEMENT	NOM DE L'OPERATEUR
Enduit beige en vrac + matériau plâtreux blanc non séparable + peinture non séparable	22/08/2017	BOUDLAL Mohamed
LOCALISATION	RESULTAT	
Mur B	Amiante non détecté

Fraction Analysée	Technique analytique et date d'analyse	Résultat	Type d'amiante	Nb de préparations
▶ Enduit beige en vrac + matériau plâtreux blanc non séparable + peinture non séparable	META le 26/08/2017	Amiante non détecté	---	1

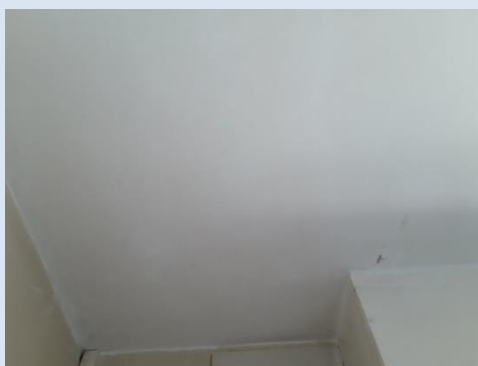
EMPLACEMENT

PRELEVEMENT : 23LAE0004P004		
NOM DU CLIENT	NUMERO DU DOSSIER	PIECE OU LOCAL
OPH77	23LAE0004 22/08/2017	Cuisine
MATERIAU	DATE DE PRELEVEMENT	NOM DE L'OPERATEUR
Enduit plâtreux blanc en vrac + peinture non séparable	22/08/2017	BOUDLAL Mohamed
LOCALISATION	RESULTAT	
Plafond	Amiante non détecté

Fraction Analysée	Technique analytique et date d'analyse	Résultat	Type d'amiante	Nb de préparations
▶ Enduit plâtreux blanc en vrac + peinture non séparable	META le 26/08/2017	Amiante non détecté	---	1

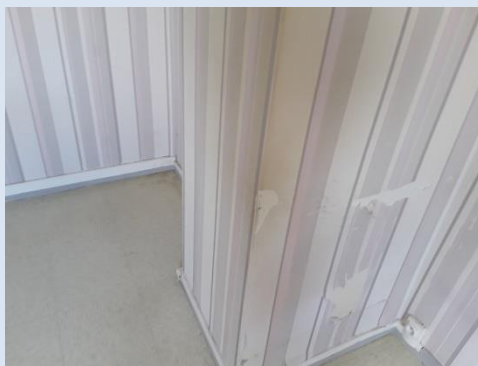
EMPLACEMENT

PRELEVEMENT : 23LAE0004P005		
NOM DU CLIENT	NUMERO DU DOSSIER	PIECE OU LOCAL
OPH77	23LAE0004 22/08/2017	Séjour
MATERIAU	DATE DE PRELEVEMENT	NOM DE L'OPERATEUR
Enduit plâtreux blanc en vrac + peintures multiples non séparable	22/08/2017	BOUDLAL Mohamed
LOCALISATION	RESULTAT	
Mur A	Amiante non détecté

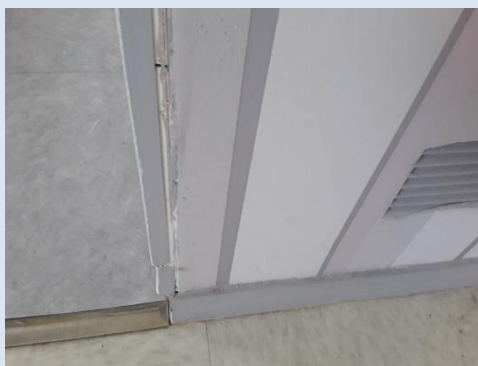
EMPLACEMENT

PRELEVEMENT : 23LAE0004P006		
NOM DU CLIENT	NUMERO DU DOSSIER	PIECE OU LOCAL
OPH77	23LAE0004 22/08/2017	Séjour
MATERIAU	DATE DE PRELEVEMENT	NOM DE L'OPERATEUR
Enduit plâtreux blanc en vrac + peintures multiples non séparable + matériau plâtreux bleu en vrac non séparable	22/08/2017	BOUDLAL Mohamed
LOCALISATION		RESULTAT
Mur C		Amiante non détecté

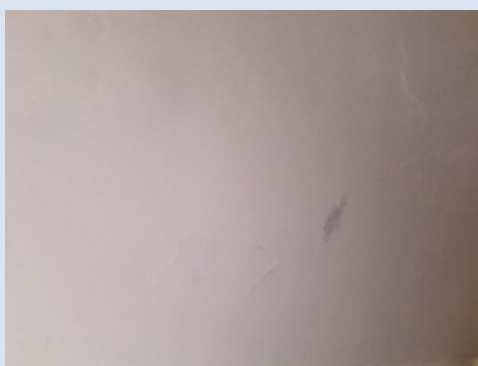
EMPLACEMENT

PRELEVEMENT : 23LAE0004P007		
NOM DU CLIENT	NUMERO DU DOSSIER	PIECE OU LOCAL
OPH77	23LAE0004 22/08/2017	Séjour
MATERIAU	DATE DE PRELEVEMENT	NOM DE L'OPERATEUR
Enduit plâtreux blanc en vrac + peinture non séparable	22/08/2017	BOUDLAL Mohamed
LOCALISATION		RESULTAT
Plafond		Amiante non détecté
