Rapport de mission de repérage des matériaux et produits contenant de l'amiante avant réalisation de travaux

10 RUE CH. MARIEY LGT 1

1
77500 CHELLES

RAPPORT N° :	23LAE0101	Laboratoire d'Analyses :	ITGA
Repérage réalisé le :	29/11/2017	Adresse laboratoire :	3 RUE ARMAND HERPIN LACROIX - CS 46537 35065 RENNES CEDEX
Accompagnateur :		Numéro d'accréditation :	1-5967
Par :	Mickaël JULIEN	Organisme d'assurance professionnelle :	ALLIANZ
N° certificat :	CPDI 4129	Adresse assurance :	Direction Opérations Entreprises 5C Esplanade Charles de Gaulle 33081 BORDEAUX CEDEX
Date d'obtention :	01/01/2017	N° de contrat d'assurance :	55897385
Organisme certificateur	I.CERT Parc Edonia - Bâtiment G - Rue de la Terre Victoria - 35760 SAINT-GREGOIRE	Date de validité :	31/12/2017

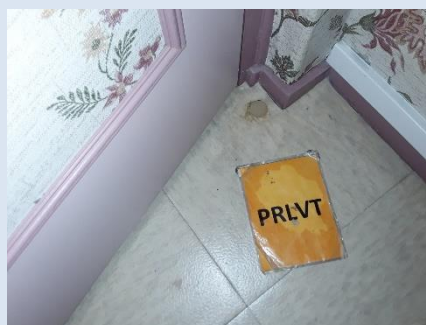
PRELEVEMENT : 23LAE0101P001			
NOM DU CLIENT	NUMERO DU DOSSIER		PIECE OU LOCAL
OPH77	23LAE0101 29/11/2017		Chambre 1
ELEMENT	DESCRIPTIF DU LABORATOIRE	DATE DE PRELEVEMENT	NOM DE L'OPERATEUR
Dalle de sol	Colle polymère jaune non séparable + dalle dure cassante marron	29/11/2017	JULIEN Mickaël
LOCALISATION		RESULTAT	
Sol		Fr2:Amiante détecté (Chrysotile)	
EMPLACEMENT

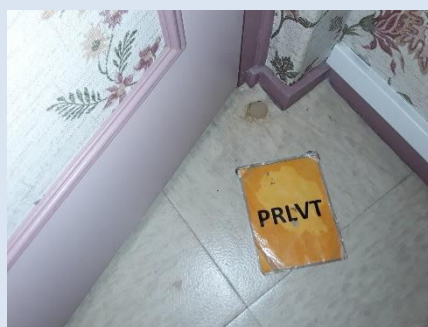
PRELEVEMENT : 23LAE0101P001			
NOM DU CLIENT	NUMERO DU DOSSIER	PIECE OU LOCAL	
OPH77	23LAE0101 29/11/2017	Chambre 1	
ELEMENT	DESCRIPTIF DU LABORATOIRE	DATE DE PRELEVEMENT	NOM DE L'OPERATEUR
Dalle de sol	Colle polymère jaune non séparable + colle bitumineuse noire + ragréage gris hétérogène non séparable	29/11/2017	JULIEN Mickaël
LOCALISATION		RESULTAT	
Sol		Fr3:Amiante détecté (Chrysotile)

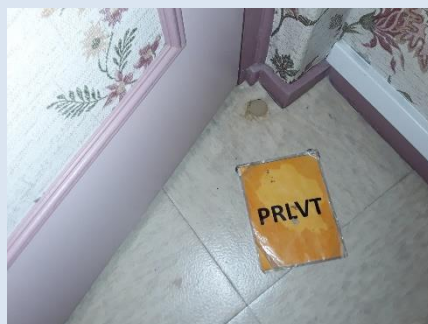
PRELEVEMENT : 23LAE0101P001			
NOM DU CLIENT	NUMERO DU DOSSIER	PIECE OU LOCAL	
OPH77	23LAE0101 29/11/2017	Chambre 1	
ELEMENT	DESCRIPTIF DU LABORATOIRE	DATE DE PRELEVEMENT	NOM DE L'OPERATEUR
Dalle de sol	Revêtement souple beige	29/11/2017	JULIEN Mickaël
LOCALISATION		RESULTAT	
Sol		Fr1:Amiante non détecté

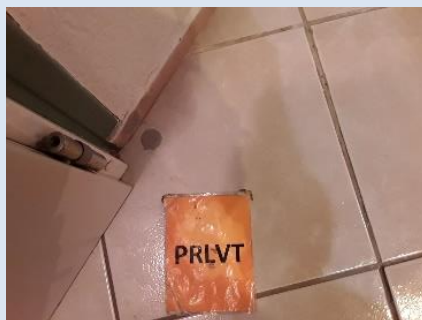
PRELEVEMENT : 23LAE0101P002			
NOM DU CLIENT	NUMERO DU DOSSIER	PIECE OU LOCAL	
OPH77	23LAE0101 29/11/2017	Entrée	
ELEMENT	DESCRIPTIF DU LABORATOIRE	DATE DE PRELEVEMENT	NOM DE L'OPERATEUR
Carrelage	Colle beige + ragréage gris + carrelage	29/11/2017	JULIEN Mickaël
LOCALISATION		RESULTAT	
Sol		Fr1:Amiante non détecté

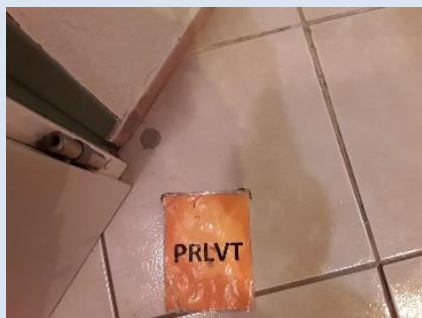
PRELEVEMENT : 23LAE0101P002			
NOM DU CLIENT	NUMERO DU DOSSIER	PIECE OU LOCAL	
OPH77	23LAE0101 29/11/2017	Entrée	
ELEMENT	DESCRIPTIF DU LABORATOIRE	DATE DE PRELEVEMENT	NOM DE L'OPERATEUR
Carrelage	Colle bitumineuse noire	29/11/2017	JULIEN Mickaël
LOCALISATION		RESULTAT	
Sol		Fr2:Amiante détecté (Chrysotile)

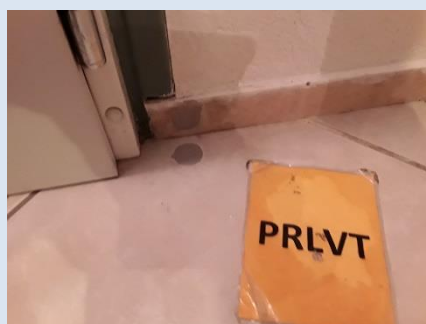
PRELEVEMENT : 23LAE0101P003

NOM DU CLIENT	NUMERO DU DOSSIER	PIECE OU LOCAL	
OPH77	23LAE0101 29/11/2017	Entrée	
ELEMENT	DESCRIPTIF DU LABORATOIRE	DATE DE PRELEVEMENT	NOM DE L'OPERATEUR
Plinthes	Colle beige non séparable + matériau compact gris hétérogène + carrelage	29/11/2017	JULIEN Mickaël
LOCALISATION		RESULTAT	
Mur F		Amiante non détecté

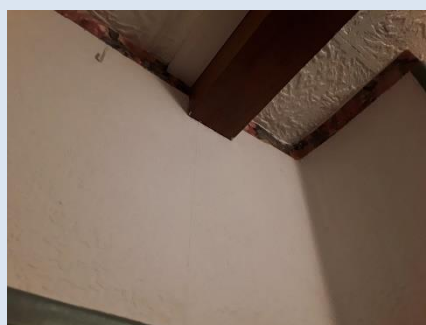
PRELEVEMENT : 23LAE0101P004

NOM DU CLIENT	NUMERO DU DOSSIER	PIECE OU LOCAL	
OPH77	23LAE0101 29/11/2017	Entrée	
ELEMENT	DESCRIPTIF DU LABORATOIRE	DATE DE PRELEVEMENT	NOM DE L'OPERATEUR
Dalle de polystyrènes	Polystyrène expansé (billes) blanc	29/11/2017	JULIEN Mickaël
LOCALISATION		RESULTAT	
Plafond		Amiante non détecté

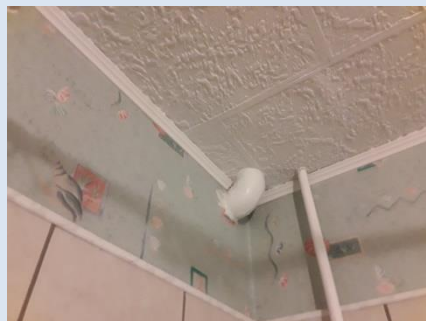
PRELEVEMENT : 23LAE0101P005			
NOM DU CLIENT	NUMERO DU DOSSIER	PIECE OU LOCAL	
OPH77	23LAE0101 29/11/2017	Salle de bains	
ELEMENT	DESCRIPTIF DU LABORATOIRE	DATE DE PRELEVEMENT	NOM DE L'OPERATEUR
Dalle de polystyrènes	Polystyrène blanc + peinture	29/11/2017	JULIEN Mickaël
LOCALISATION		RESULTAT	
Plafond		Amiante non détecté

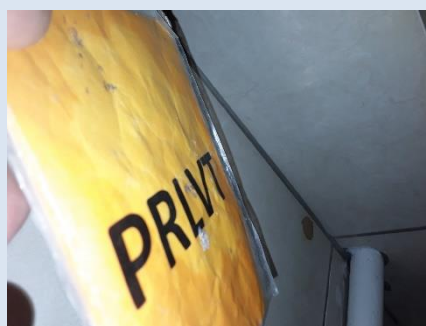
PRELEVEMENT : 23LAE0101P006			
NOM DU CLIENT	NUMERO DU DOSSIER	PIECE OU LOCAL	
OPH77	23LAE0101 29/11/2017	Salle de bains	
ELEMENT	DESCRIPTIF DU LABORATOIRE	DATE DE PRELEVEMENT	NOM DE L'OPERATEUR
Faïence 1	Colle beige + carrelage	29/11/2017	JULIEN Mickaël
LOCALISATION		RESULTAT	
Mur D		Amiante non détecté

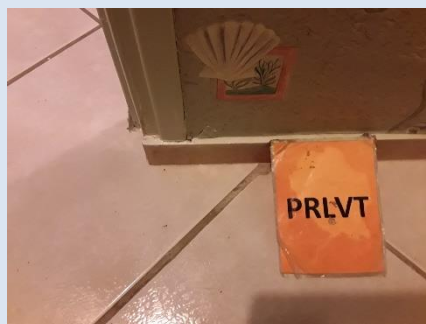
PRELEVEMENT : 23LAE0101P007			
NOM DU CLIENT	NUMERO DU DOSSIER		PIECE OU LOCAL
OPH77	23LAE0101 29/11/2017		Salle de bains
ELEMENT	DESCRIPTIF DU LABORATOIRE	DATE DE PRELEVEMENT	NOM DE L'OPERATEUR
Enduit	Enduit plâtreux blanc en vrac + peintures multiples non séparable	29/11/2017	JULIEN Mickaël
LOCALISATION		RESULTAT	
Mur D		Amiante non détecté

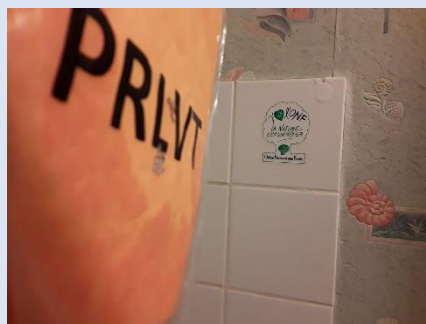
PRELEVEMENT : 23LAE0101P008			
NOM DU CLIENT	NUMERO DU DOSSIER		PIECE OU LOCAL
OPH77	23LAE0101 29/11/2017		Salle de bains
ELEMENT	DESCRIPTIF DU LABORATOIRE	DATE DE PRELEVEMENT	NOM DE L'OPERATEUR
Faïence 2	Colle beige + peinture + matériau compact gris hétérogène + carrelage	29/11/2017	JULIEN Mickaël
LOCALISATION		RESULTAT	
Mur C		Amiante non détecté

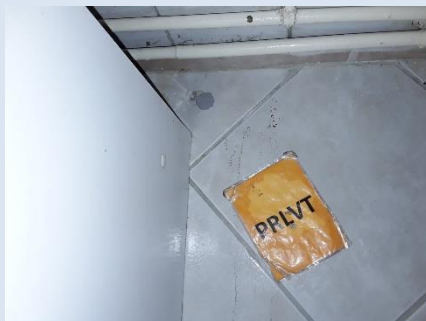
PRELEVEMENT : 23LAE0101P011			
NOM DU CLIENT	NUMERO DU DOSSIER		PIECE OU LOCAL
OPH77	23LAE0101 29/11/2017		Cuisine
ELEMENT	DESCRIPTIF DU LABORATOIRE	DATE DE PRELEVEMENT	NOM DE L'OPERATEUR
Carrelage	Colle beige + carrelage	29/11/2017	JULIEN Mickaël
LOCALISATION		RESULTAT	
Sol		Amiante non détecté

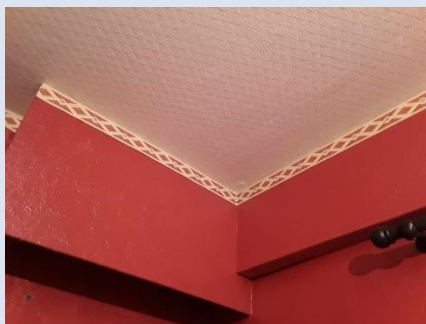
PRELEVEMENT : 23LAE0101P012			
NOM DU CLIENT	NUMERO DU DOSSIER		PIECE OU LOCAL
OPH77	23LAE0101 29/11/2017		Cuisine
ELEMENT	DESCRIPTIF DU LABORATOIRE	DATE DE PRELEVEMENT	NOM DE L'OPERATEUR
Enduit	Enduit plâtreux blanc en vrac + peinture non séparable	29/11/2017	JULIEN Mickaël
LOCALISATION		RESULTAT	
Plafond		Amiante non détecté

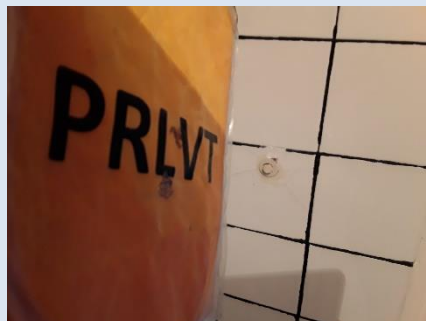
PRELEVEMENT : 23LAE0101P013			
NOM DU CLIENT	NUMERO DU DOSSIER		PIECE OU LOCAL
OPH77	23LAE0101 29/11/2017		Cuisine
ELEMENT	DESCRIPTIF DU LABORATOIRE	DATE DE PRELEVEMENT	NOM DE L'OPERATEUR
Faïence 1	Colle grise + carrelage	29/11/2017	JULIEN Mickaël
LOCALISATION		RESULTAT	
Mur D		Amiante non détecté
