Rapport de mission de repérage des matériaux et produits contenant de l'amiante avant
réalisation de travaux

4 RUE CH MARIEY APPT 4

77500 CHELLES

RAPPORT N° :	OFFICE PUBLIC DE L'HABITAT 7723LAB0004	Date d'émission du rapport :	22/06/2017
Le repérage a été réalisé le :	13/06/2017	Accompagnateur :	
Par :	Maxence AVONTS	Laboratoire d'Analyses :	ITGA
N° certificat de qualification :	CPDI 3543	Adresse laboratoire :	3 RUE ARMAND HERPIN LACROIX - CS 46537 35065 RENNES CEDEX
Date d'obtention :	06/08/2015	Numéro d'accréditation :	1-5967
Le présent rapport est établi par une personne dont les compétences sont certifiées par :	I.CERT Parc Edonia - Bâtiment G - Rue de la Terre Victoria - 35760 SAINT-GREGOIRE	Organisme d'assurance professionnelle :	ALLIANZ
		Adresse assurance :	Direction Opérations Entreprises 5C Esplanade Charles de Gaulle 33081 BORDEAUX CEDEX
		N° de contrat d'assurance :	55897385
		Date de validité :	31/12/2017

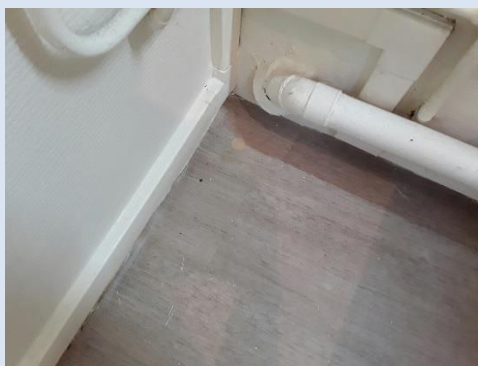
PRELEVEMENT : 23LAB0004P01		
NOM DU CLIENT	NUMERO DU DOSSIER	PIECE OU LOCAL
IMMOBILIERE 3F	23LAB0004 13/06/2017	Cuisine
MATERIAU	DATE DE PRELEVEMENT	NOM DE L'OPERATEUR
Colle polymère jaune non séparable + ragréage rose non séparable + colle bitumineuse noire	13/06/2017	AVONTS Maxence
LOCALISATION		RESULTAT
Sols		Fr1:Amiante non détecté

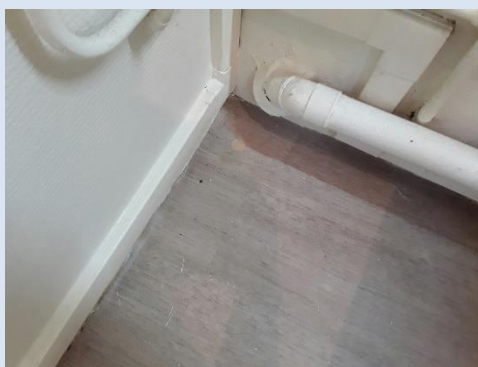
PRELEVEMENT : 23LAB0004P01		
NOM DU CLIENT	NUMERO DU DOSSIER	PIECE OU LOCAL
IMMOBILIERE 3F	23LAB0004 13/06/2017	Cuisine
MATERIAU	DATE DE PRELEVEMENT	NOM DE L'OPERATEUR
Revêtement souple gris + revêtement souple beige et gris + revêtement souple bleu	13/06/2017	AVONTS Maxence
LOCALISATION		RESULTAT
Sols		Fr1:Amiante non détecté

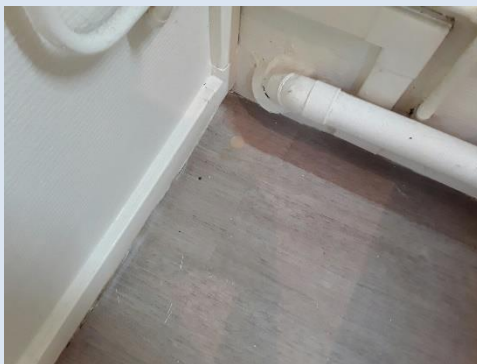
PRELEVEMENT : 23LAB0004P01		
NOM DU CLIENT	NUMERO DU DOSSIER	PIECE OU LOCAL
IMMOBILIERE 3F	23LAB0004 13/06/2017	Cuisine
MATERIAU	DATE DE PRELEVEMENT	NOM DE L'OPERATEUR
Dalle dure cassante beige	13/06/2017	AVONTS Maxence
LOCALISATION		RESULTAT
Sols		Fr1:Amiante non détecté

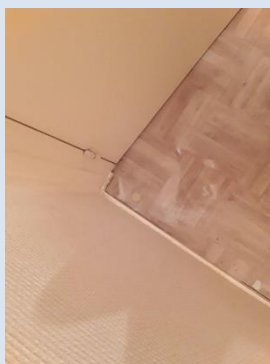
PRELEVEMENT : 23LAB0004P02		
NOM DU CLIENT	NUMERO DU DOSSIER	PIECE OU LOCAL
IMMOBILIERE 3F	23LAB0004 13/06/2017	WC
MATERIAU	DATE DE PRELEVEMENT	NOM DE L'OPERATEUR
Revêtement souple beige + revêtement souple gris + revêtement souple bleu	13/06/2017	AVONTS Maxence
LOCALISATION		RESULTAT
Sols		Fr1:Amiante non détecté

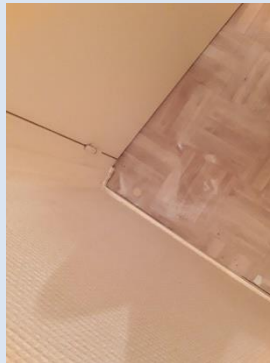
PRELEVEMENT : 23LAB0004P02		
NOM DU CLIENT	NUMERO DU DOSSIER	PIECE OU LOCAL
IMMOBILIERE 3F	23LAB0004 13/06/2017	WC
MATERIAU	DATE DE PRELEVEMENT	NOM DE L'OPERATEUR
Colle polymère jaune non séparable + ragréage gris en vrac non séparable + dalle dure cassante marron en vrac non séparable	13/06/2017	AVONTS Maxence
LOCALISATION	RESULTAT	
Sols	Fr1:Amiante non détecté

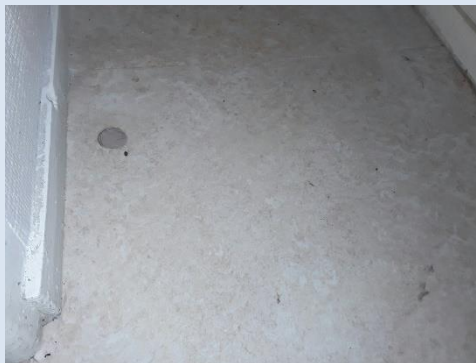
PRELEVEMENT : 23LAB0004P03		
NOM DU CLIENT	NUMERO DU DOSSIER	PIECE OU LOCAL
IMMOBILIERE 3F	23LAB0004 13/06/2017	Placard 1
MATERIAU	DATE DE PRELEVEMENT	NOM DE L'OPERATEUR
Colle polymère jaune non séparable + colle bitumineuse noire	13/06/2017	AVONTS Maxence
LOCALISATION	RESULTAT	
Sols	Fr1:Amiante non détecté

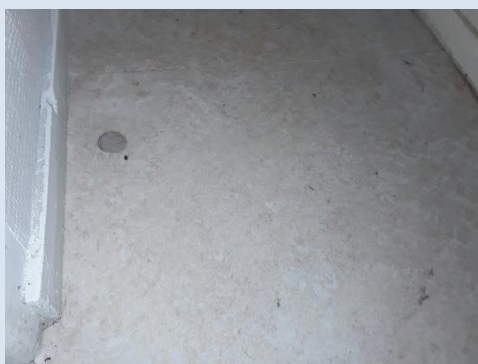
PRELEVEMENT : 23LAB0004P03		
NOM DU CLIENT	NUMERO DU DOSSIER	PIECE OU LOCAL
IMMOBILIERE 3F	23LAB0004 13/06/2017	Placard 1
MATERIAU	DATE DE PRELEVEMENT	NOM DE L'OPERATEUR
Revêtement souple beige + matériau compact gris hétérogène	13/06/2017	AVONTS Maxence
LOCALISATION		RESULTAT
Sols		Fr1:Amiante non détecté

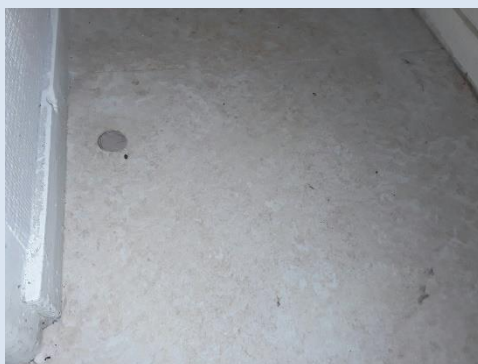
PRELEVEMENT : 23LAB0004P03		
NOM DU CLIENT	NUMERO DU DOSSIER	PIECE OU LOCAL
IMMOBILIERE 3F	23LAB0004 13/06/2017	Placard 1
MATERIAU	DATE DE PRELEVEMENT	NOM DE L'OPERATEUR
Dalle dure cassante marron	13/06/2017	AVONTS Maxence
LOCALISATION		RESULTAT
Sols		Fr1:Amiante non détecté

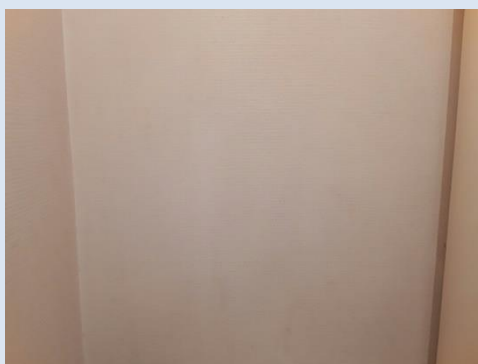
PRELEVEMENT : 23LAB0004P04		
NOM DU CLIENT	NUMERO DU DOSSIER	PIECE OU LOCAL
IMMOBILIERE 3F	23LAB0004 13/06/2017	WC
MATERIAU	DATE DE PRELEVEMENT	NOM DE L'OPERATEUR
Enduit blanc en vrac + peintures multiples non séparable	13/06/2017	AVONTS Maxence
LOCALISATION	RESULTAT	
Mur B	Amiante non détecté

Fraction Analysée	Technique analytique et date d'analyse	Résultat	Type d'amiante	Nb de préparations
▶ Enduit blanc en vrac + peintures multiples non séparable	META le 20/06/2017	Amiante non détecté	---	1

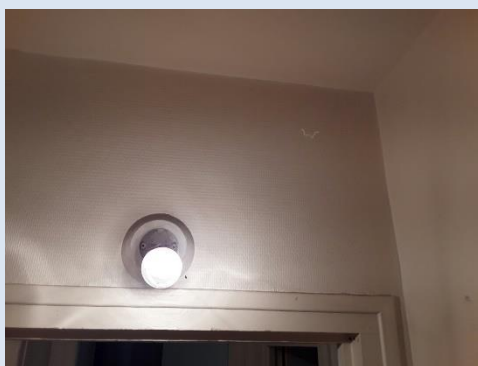
PRELEVEMENT : 23LAB0004P05		
NOM DU CLIENT	NUMERO DU DOSSIER	PIECE OU LOCAL
IMMOBILIERE 3F	23LAB0004 13/06/2017	WC
MATERIAU	DATE DE PRELEVEMENT	NOM DE L'OPERATEUR
Enduit blanc en vrac + peintures multiples non séparable	13/06/2017	AVONTS Maxence
LOCALISATION	RESULTAT	
Mur D	Amiante non détecté

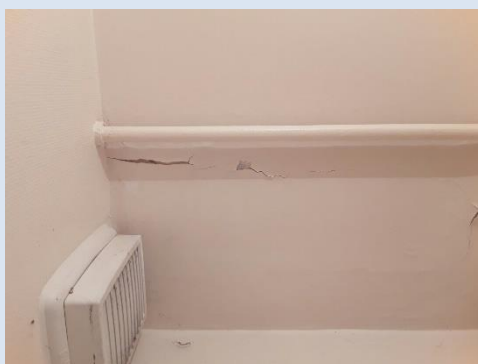
PRELEVEMENT : 23LAB0004P06		
NOM DU CLIENT	NUMERO DU DOSSIER	PIECE OU LOCAL
IMMOBILIERE 3F	23LAB0004 13/06/2017	WC
MATERIAU	DATE DE PRELEVEMENT	NOM DE L'OPERATEUR
Enduit plâtreux blanc en vrac + peinture non séparable	13/06/2017	AVONTS Maxence
LOCALISATION	RESULTAT	
Plafonds	Amiante non détecté

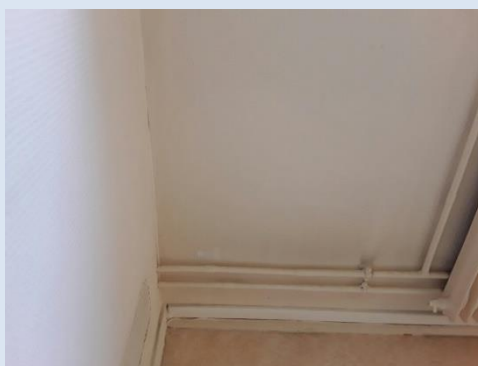
PRELEVEMENT : 23LAB0004P07		
NOM DU CLIENT	NUMERO DU DOSSIER	PIECE OU LOCAL
IMMOBILIERE 3F	23LAB0004 13/06/2017	Séjour
MATERIAU	DATE DE PRELEVEMENT	NOM DE L'OPERATEUR
Enduit blanc en vrac + peintures multiples avec couche en toile non séparable	13/06/2017	AVONTS Maxence
LOCALISATION	RESULTAT	
Mur J	Amiante non détecté

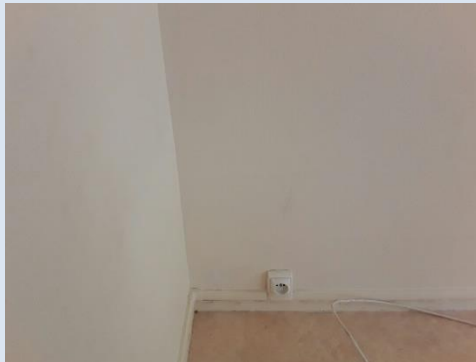
PRELEVEMENT : 23LAB0004P08		
NOM DU CLIENT	NUMERO DU DOSSIER	PIECE OU LOCAL
IMMOBILIERE 3F	23LAB0004 13/06/2017	Séjour
MATERIAU	DATE DE PRELEVEMENT	NOM DE L'OPERATEUR
Enduit blanc en vrac + peintures multiples avec couche en toile non séparable	13/06/2017	AVONTS Maxence
LOCALISATION	RESULTAT	
Mur I	Amiante non détecté	
EMPLACEMENT
