Rapport de mission de repérage des matériaux et produits contenant de l'amiante dans les immeubles bâtis avant réalisation de travaux

Numéro de dossier : RAAT-23LAC0003
Date du repérage : 13/10/2022

Adresse	Rue : 6 Rue Christian Mariey (23LAC0003) Bât., escalier, niveau, appartement n°, lot n°: Bat. 6; Esc. 6; Etage RDC; Porte 0003, Lot numéro 23LAC0003 Code postal, ville : . 77500 CHELLES
Périmètre de repérage : Ensemble des Murs et plafonds
Type de logement : Appartement - T2
Fonction principale du bâtiment : Habitation (partie privative d'immeuble)
Date de construction : NC

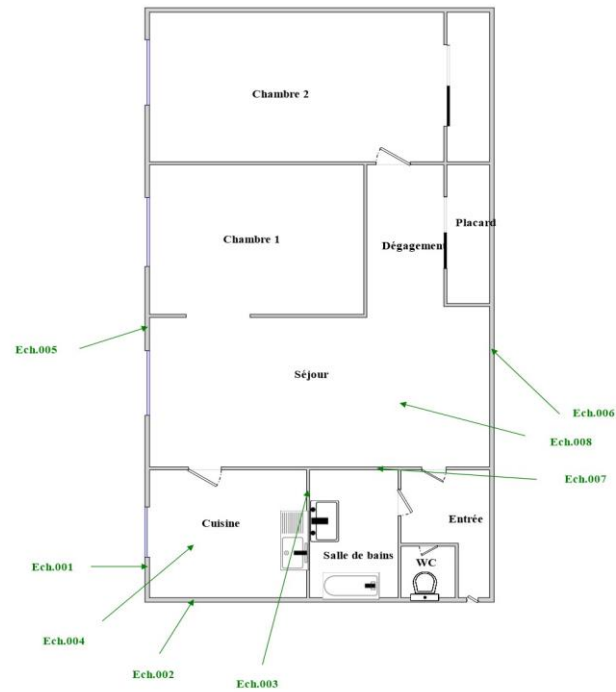
Bâtiment – Niveau : Croquis 1

Localisation des prélèvements ou des matériaux amiantés
