Rapport de mission de repérage des matériaux et produits contenant de l'amiante dans les immeubles bâtis avant réalisation de travaux

Numéro de dossier : **RAAT-23LAD0201**
Date du repérage : **08/12/2022**

Immeuble bâti visité	
Adresse	Rue : 8 Rue Christian Mariey (23LAD0201) Bât., escalier, niveau, appartement n°, lot n°: Bat. 8; Esc. 8; Etage 2; Porte 0201, Lot numéro 23LAD0201 Code postal, ville : . 77500 CHELLES
Périmètre de repérage : Ensemble du logement
Type de logement : Appartement - T3
Fonction principale du bâtiment : Habitation (partie privative d'immeuble)
Date de construction : NC

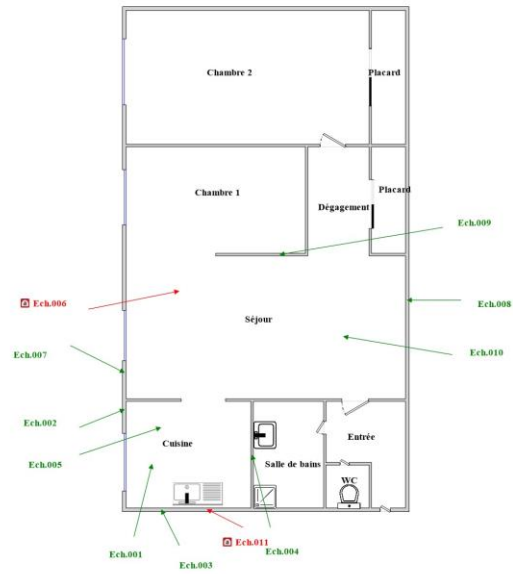
1/2

Localisation des prélèvements ou des matériaux amiantés

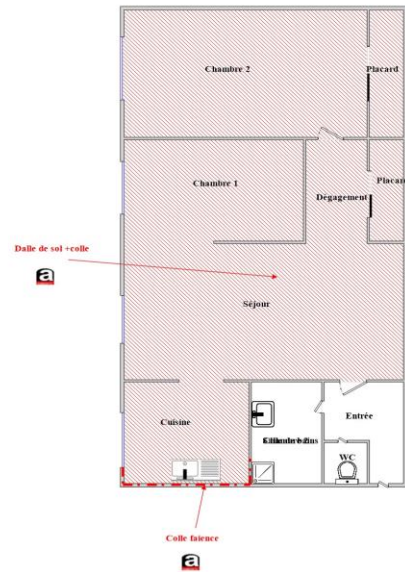
2/2

Localisation des prélèvements ou des matériaux amiantés
