Rapport de mission de repérage des matériaux et produits contenant de l'amiante avant réalisation de travaux

Référence : RAAT_23LAA0004

Le 27/05/2021

Adresse : 2 rue CHRISTIAN MARIEY 77500 CHELLES

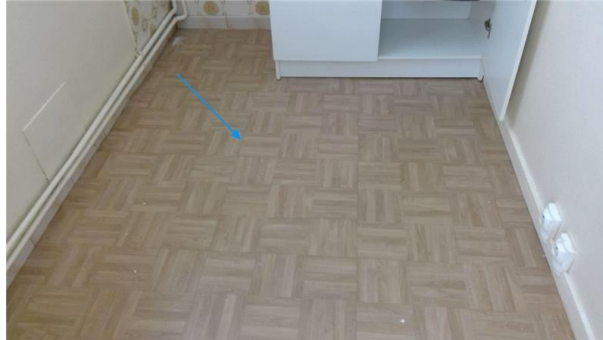
ANNEXE : Fiches d'identification et de cotation
PRELEVEMENT : P001
Emplacement

Nom du client	Numéro de dossier	Localisation
HABITAT 77 OPH DE SEINE ET MARNE	RAAT_23LAA0004	RDC - Cuisine Plancher - Sol
Nom de l'opérateur	Date de prélèvement	Matériau
MARTIN Olivier	27/05/2021	Ragréage / colle - Dalles de sol
Résultat amiante		
absence d'amiante

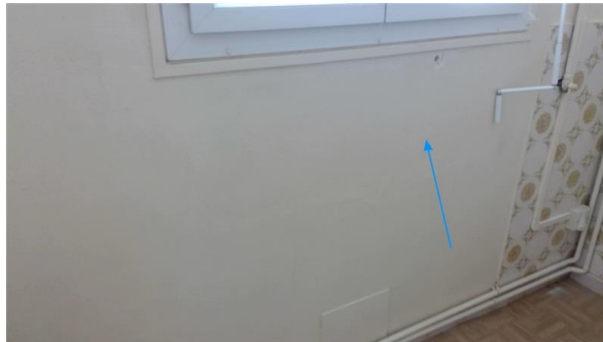
PRELEVEMENT : P002
Emplacement

Nom du client	Numéro de dossier	Localisation
HABITAT 77 OPH DE SEINE ET MARNE	RAAT_23LAA0004	RDC - Cuisine Mur façade - B
Nom de l'opérateur	Date de prélèvement	Matériau
MARTIN Olivier	27/05/2021	Brique / Plâtre / Enduit - Peinture
Résultat amiante		
absence d'amiante

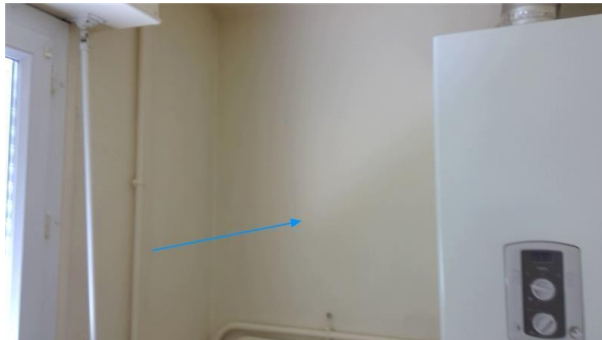
PRELEVEMENT : P003

Nom du client	Numéro de dossier	Localisation
HABITAT 77 OPH DE SEINE ET MARNE	RAAT_23LAA0004	RDC - Cuisine Mur - C
Nom de l'opérateur	Date de prélèvement	Matériau
MARTIN Olivier	27/05/2021	Brique / Plâtre / Enduit - Peinture
Résultat amiante		
absence d'amiante

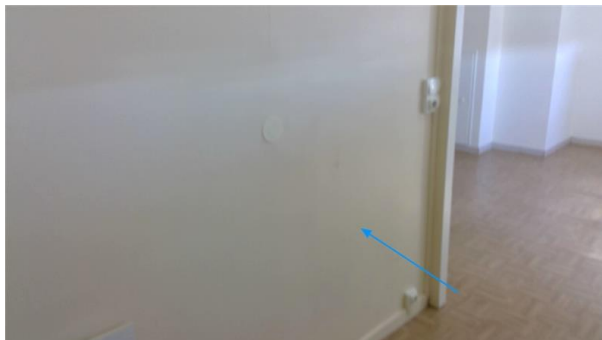
PRELEVEMENT : P004

Nom du client	Numéro de dossier	Localisation
HABITAT 77 OPH DE SEINE ET MARNE	RAAT_23LAA0004	RDC - Cuisine Cloisons - A, D
Nom de l'opérateur	Date de prélèvement	Matériau
MARTIN Olivier	27/05/2021	Plâtre - Peinture
Résultat amiante		
absence d'amiante

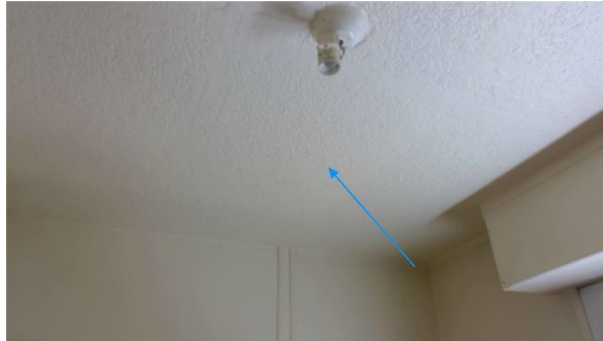
PRELEVEMENT : P005

Nom du client	Numéro de dossier	Localisation
HABITAT 77 OPH DE SEINE ET MARNE	RAAT_23LAA0004	RDC - Cuisine Plafond - Plafond
Nom de l'opérateur	Date de prélèvement	Matériau
MARTIN Olivier	27/05/2021	Béton / Enduit / Plâtre - Peinture
Résultat amiante		
absence d'amiante

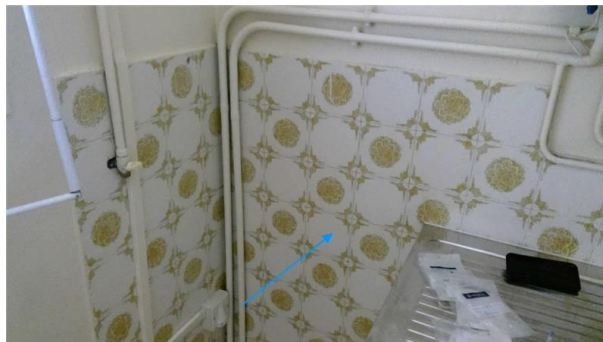
PRELEVEMENT : P006

Nom du client	Numéro de dossier	Localisation
HABITAT 77 OPH DE SEINE ET MARNE	RAAT_23LAA0004	RDC - Cuisine Mur - BCD
Nom de l'opérateur	Date de prélèvement	Matériau
MARTIN Olivier	27/05/2021	Colle - Faïence
Résultat amiante		
absence d'amiante

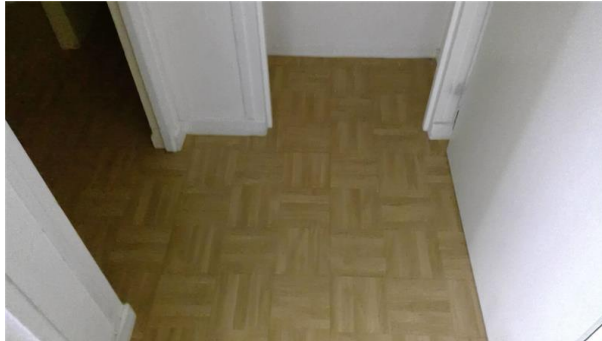
PRELEVEMENT : P007

Nom du client	Numéro de dossier	Localisation
HABITAT 77 OPH DE SEINE ET MARNE	RAAT_23LAA0004	RDC - Entrée Plancher - Sol
Nom de l'opérateur	Date de prélèvement	Matériau
MARTIN Olivier	27/05/2021	Ragréage / colle - Dalles de sol
Résultat amiante		
absence d'amiante

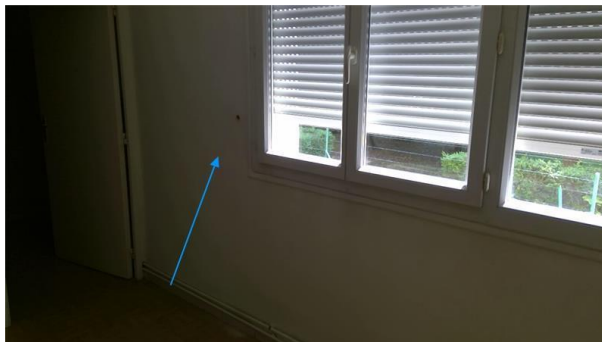
PRELEVEMENT : P008

Nom du client	Numéro de dossier	Localisation
HABITAT 77 OPH DE SEINE ET MARNE	RAAT_23LAA0004	RDC - Salon Mur façade - D
Nom de l'opérateur	Date de prélèvement	Matériau
MARTIN Olivier	27/05/2021	Brique / Plâtre / Enduit - Peinture
Résultat amiante		
absence d'amiante

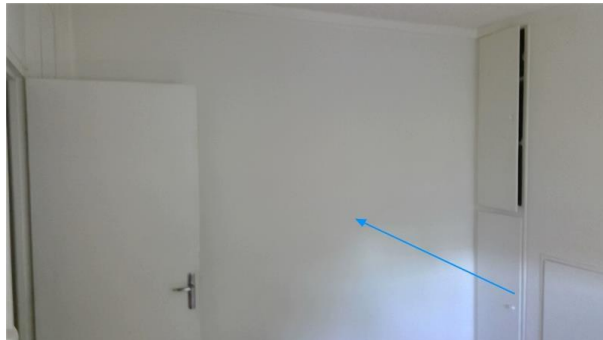
PRELEVEMENT : P009

Nom du client	Numéro de dossier	Localisation
HABITAT 77 OPH DE SEINE ET MARNE	RAAT_23LAA0004	RDC - Salon Mur - A
Nom de l'opérateur	Date de prélèvement	Matériau
MARTIN Olivier	27/05/2021	Brique / Plâtre / Enduit - Peinture
Résultat amiante		
absence d'amiante

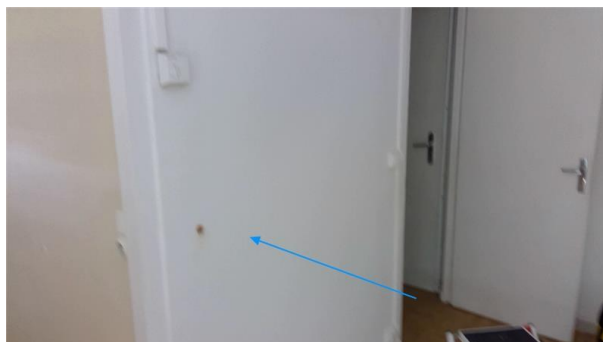
PRELEVEMENT : P010

Nom du client	Numéro de dossier	Localisation
HABITAT 77 OPH DE SEINE ET MARNE	RAAT_23LAA0004	RDC - Salon Cloisons - B, C
Nom de l'opérateur	Date de prélèvement	Matériau
MARTIN Olivier	27/05/2021	Plâtre - Peinture
Résultat amiante		
absence d'amiante

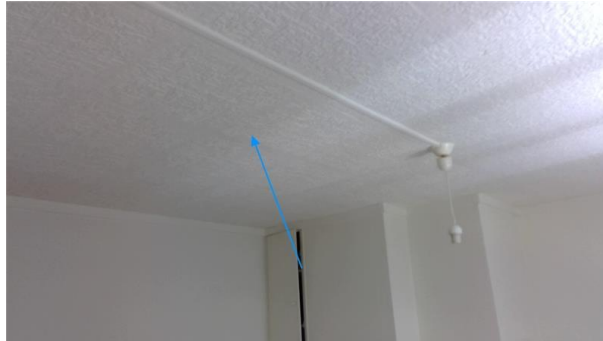
PRELEVEMENT : P011

Nom du client	Numéro de dossier	Localisation
HABITAT 77 OPH DE SEINE ET MARNE	RAAT_23LAA0004	RDC - Salon Plafond - Plafond
Nom de l'opérateur	Date de prélèvement	Matériau
MARTIN Olivier	27/05/2021	Béton / Enduit / Plâtre - Peinture
Résultat amiante		
absence d'amiante

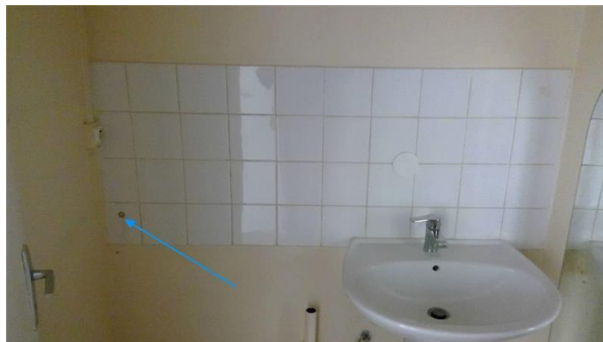
PRELEVEMENT : P012

Nom du client	Numéro de dossier	Localisation
HABITAT 77 OPH DE SEINE ET MARNE	RAAT_23LAA0004	RDC - Salle d'eau+WC Mur - CD
Nom de l'opérateur	Date de prélèvement	Matériau
MARTIN Olivier	27/05/2021	Colle - Faïence
Résultat amiante		
absence d'amiante

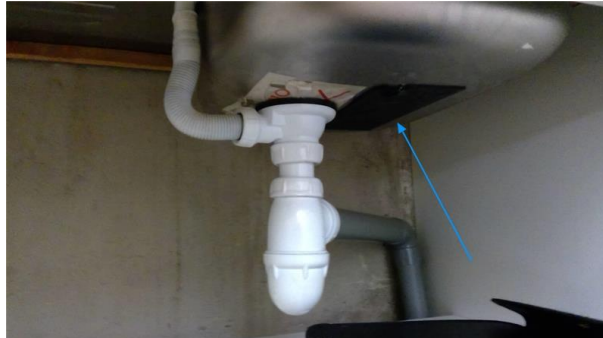
PRELEVEMENT : P013

Nom du client	Numéro de dossier	Localisation
HABITAT 77 OPH DE SEINE ET MARNE	RAAT_23LAA0004	RDC - Cuisine Evier - C
Nom de l'opérateur	Date de prélèvement	Matériau
MARTIN Olivier	27/05/2021	Tampon bitumineux
Résultat amiante		
absence d'amiante
