Rapport de mission de repérage des matériaux et produits contenant de l'amiante avant réalisation de travaux

Référence : RAAT_23LAD0101

Adresse : 8 rue Charles Mariey

77500 CHELLES

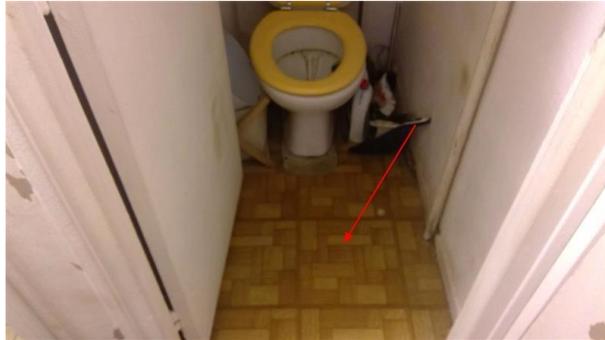
ANNEXE : Fiches d'identification et de cotation
PRELEVEMENT : P001
Emplacement

Nom du client	Numéro de dossier	Localisation
HABITAT 77 OPH DE SEINE ET MARNE	RAAT_23LAD0101	1er - WC Plancher - Sol
Nom de l'opérateur	Date de prélèvement	Matériau
MARTIN Olivier	12/08/2021	Ragréage / colle - Dalles de sol
Résultat amiante		
Présence d'amiante (Fibres d'amiante de type chrysotile)

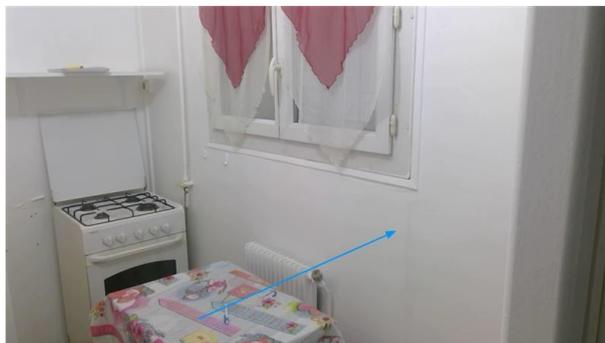
PRELEVEMENT : P002
Emplacement

Nom du client	Numéro de dossier	Localisation
HABITAT 77 OPH DE SEINE ET MARNE	RAAT_23LAD0101	1er - Cuisine Mur façade - D
Nom de l'opérateur	Date de prélèvement	Matériau
MARTIN Olivier	12/08/2021	Béton / Enduit / Plâtre - Tapisserie
Résultat amiante		
absence d'amiante

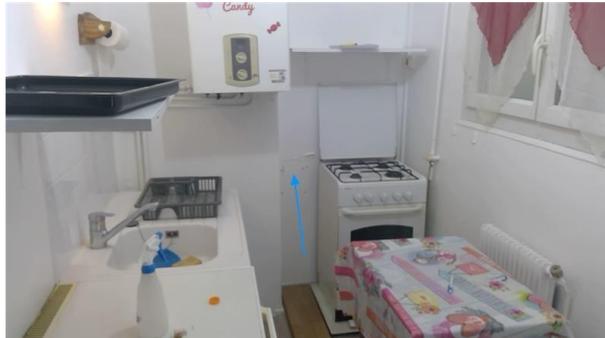
PRELEVEMENT : P003

Nom du client	Numéro de dossier	Localisation
HABITAT 77 OPH DE SEINE ET MARNE	RAAT_23LAD0101	1er - Cuisine Mur - C
Nom de l'opérateur	Date de prélèvement	Matériau
MARTIN Olivier	12/08/2021	Béton / Enduit / Plâtre - Tapisserie
Résultat amiante		
absence d'amiante

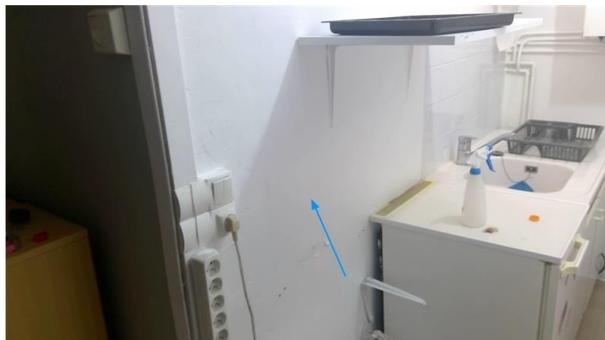
PRELEVEMENT : P004

Nom du client	Numéro de dossier	Localisation
HABITAT 77 OPH DE SEINE ET MARNE	RAAT_23LAD0101	1er - Cuisine Cloisons - A, B
Nom de l'opérateur	Date de prélèvement	Matériau
MARTIN Olivier	12/08/2021	Enduit / Plâtre - Tapisserie
Résultat amiante		
absence d'amiante

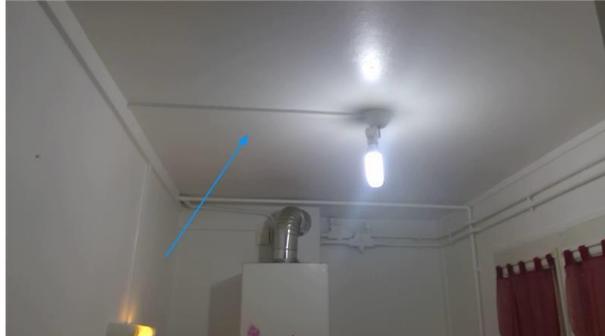
PRELEVEMENT : P005

Nom du client	Numéro de dossier	Localisation
HABITAT 77 OPH DE SEINE ET MARNE	RAAT_23LAD0101	1er - Cuisine Plafond - Plafond
Nom de l'opérateur	Date de prélèvement	Matériau
MARTIN Olivier	12/08/2021	Béton/plâtre/enduit - Peinture
Résultat amiante		
absence d'amiante

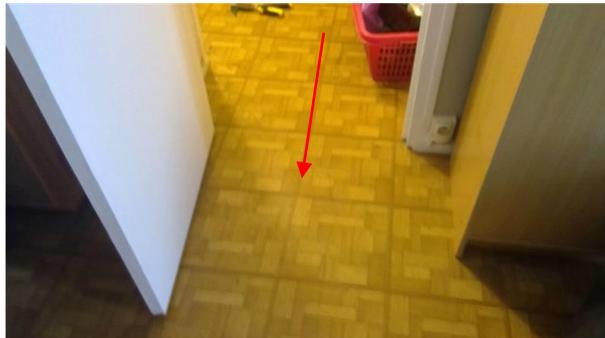
PRELEVEMENT : P006

Nom du client	Numéro de dossier	Localisation
HABITAT 77 OPH DE SEINE ET MARNE	RAAT_23LAD0101	1er - Entrée Plancher - Sol
Nom de l'opérateur	Date de prélèvement	Matériau
MARTIN Olivier	12/08/2021	Ragréage / colle - Dalles de sol
Résultat amiante		
Présence d'amiante

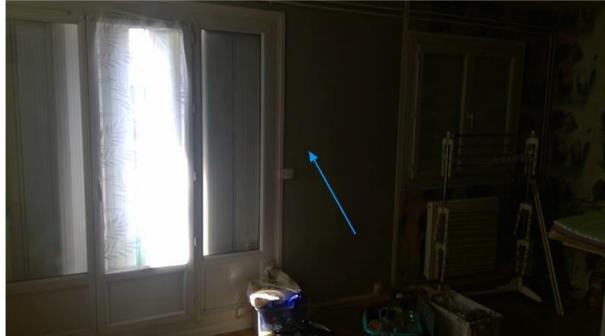
PRELEVEMENT : P007

Nom du client	Numéro de dossier	Localisation
HABITAT 77 OPH DE SEINE ET MARNE	RAAT_23LAD0101	1er - Séjour Mur façade - B
Nom de l'opérateur	Date de prélèvement	Matériau
MARTIN Olivier	12/08/2021	Béton / Enduit / Plâtre - Tapisserie
Résultat amiante		
absence d'amiante

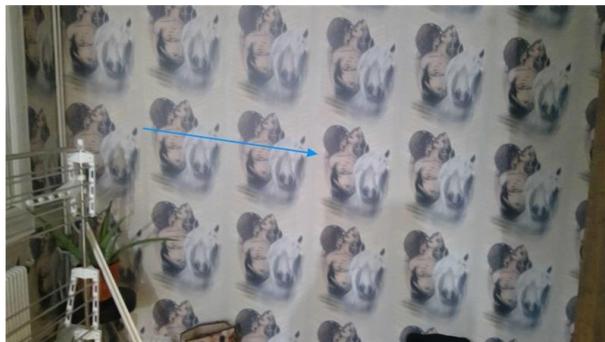
PRELEVEMENT : P008

Nom du client	Numéro de dossier	Localisation
HABITAT 77 OPH DE SEINE ET MARNE	RAAT_23LAD0101	1er - Séjour Mur - H
Nom de l'opérateur	Date de prélèvement	Matériau
MARTIN Olivier	12/08/2021	Béton / Enduit / Plâtre - Tapisserie
Résultat amiante		
absence d'amiante

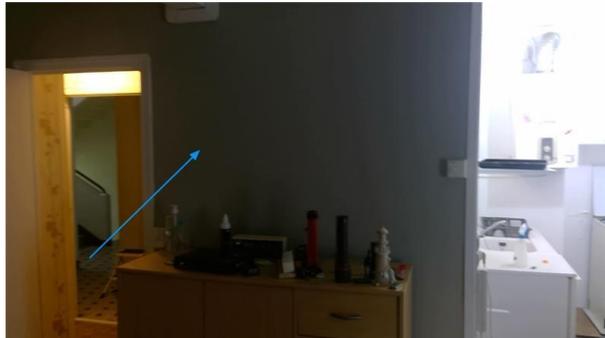
PRELEVEMENT : P009

Nom du client	Numéro de dossier	Localisation
HABITAT 77 OPH DE SEINE ET MARNE	RAAT_23LAD0101	1er - Séjour Cloisons - A, C, D, E, F, G
Nom de l'opérateur	Date de prélèvement	Matériau
MARTIN Olivier	12/08/2021	Enduit / Plâtre - Tapisserie
Résultat amiante		
absence d'amiante

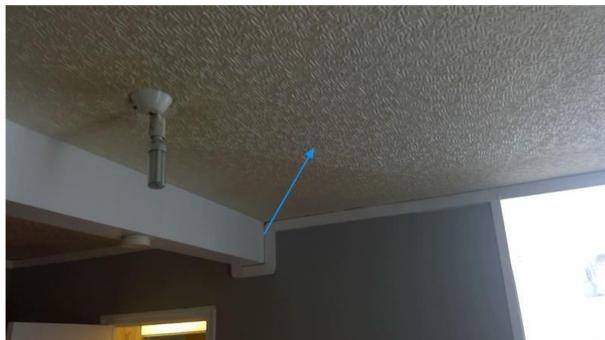
PRELEVEMENT : P010

Nom du client	Numéro de dossier	Localisation
HABITAT 77 OPH DE SEINE ET MARNE	RAAT_23LAD0101	1er - Séjour Plafond - Plafond
Nom de l'opérateur	Date de prélèvement	Matériau
MARTIN Olivier	12/08/2021	Béton/plâtre/enduit - Peinture
Résultat amiante		
absence d'amiante
