Rapport de mission de repérage des matériaux et produits contenant de l'amiante avant réalisation de travaux

Référence : RAAT_23LAE0204

Adresse : 10 rue MARIEY 77500 CHELLES

Numéro de lot : 23LAE0204

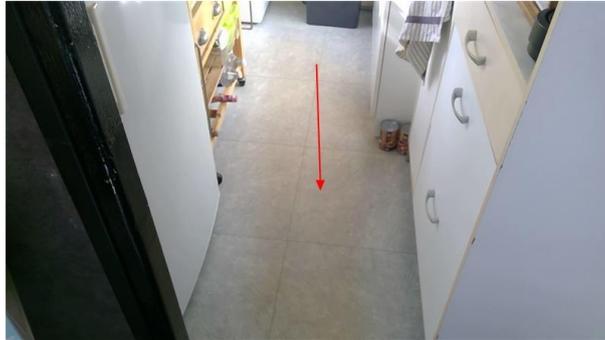
ANNEXE : Fiches d'identification et de cotation
PRELEVEMENT : P001
Emplacement

Nom du client	Numéro de dossier	Localisation
HABITAT 77 OPH DE SEINE DE MARNE	RAAT_23LAE0204	Cuisine Plancher - Sol
Nom de l'opérateur	Date de prélèvement	Matériau
MARTIN Olivier	21/05/2021	Ragréage / colle - Dalles de sol
Résultat amiante		
Présence d'amiante (Fibres d'amiante de type chrysotile)

- N° 21H014942-001 - Référence P001-Cuisine - Sol - Plancher - Ragréage / colle - Dalles de sol, prélevé par vos soins, et analysé par Eurofins Lab Environment Testing Portugal, Unipessoal Lda.

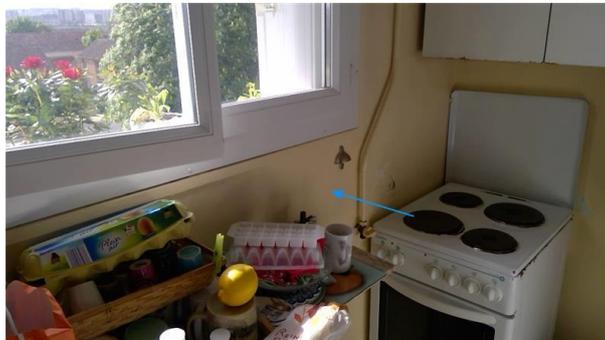
PRELEVEMENT : P002
Emplacement

Nom du client	Numéro de dossier	Localisation
HABITAT 77 OPH DE SEINE DE MARNE	RAAT_23LAE0204	Cuisine Mur façade - D
Nom de l'opérateur	Date de prélèvement	Matériau
MARTIN Olivier	21/05/2021	Plâtre - Peinture
Résultat amiante		
absence d'amiante

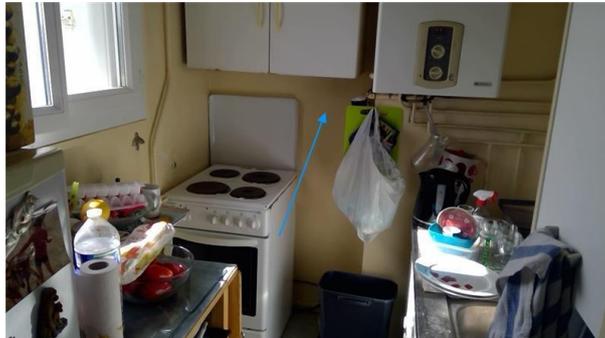
PRELEVEMENT : P003

Nom du client	Numéro de dossier	Localisation
HABITAT 77 OPH DE SEINE DE MARNE	RAAT_23LAE0204	Cuisine Mur - B
Nom de l'opérateur	Date de prélèvement	Matériau
MARTIN Olivier	21/05/2021	Brique / Plâtre / Enduit - Peinture
Résultat amiante		
absence d'amiante

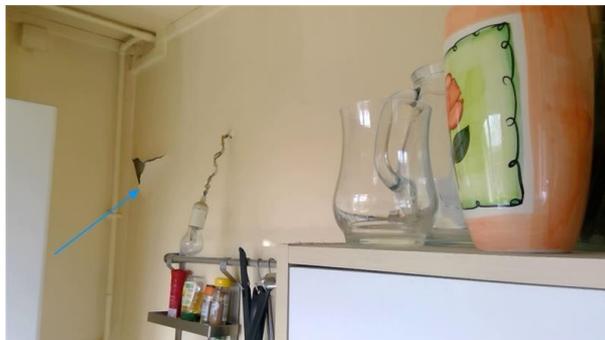
PRELEVEMENT : P004

Nom du client	Numéro de dossier	Localisation
HABITAT 77 OPH DE SEINE DE MARNE	RAAT_23LAE0204	Cuisine Cloisons - A
Nom de l'opérateur	Date de prélèvement	Matériau
MARTIN Olivier	21/05/2021	Plâtre - Peinture
Résultat amiante		
absence d'amiante

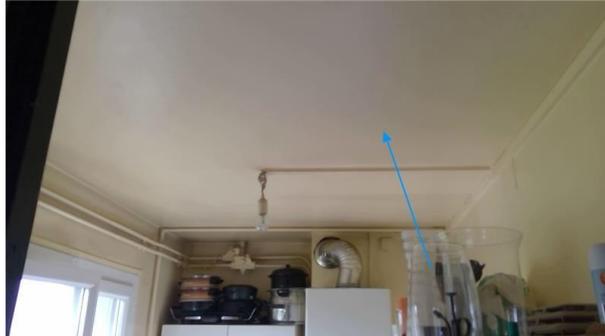
PRELEVEMENT : P005

Nom du client	Numéro de dossier	Localisation
HABITAT 77 OPH DE SEINE DE MARNE	RAAT_23LAE0204	Cuisine Plafond - Plafond
Nom de l'opérateur	Date de prélèvement	Matériau
MARTIN Olivier	21/05/2021	Béton/plâtre/enduit - Peinture
Résultat amiante		
absence d'amiante

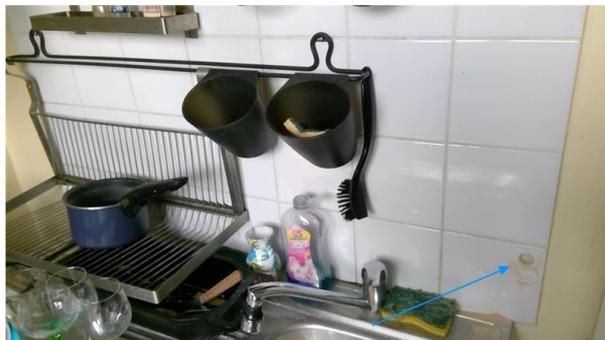
PRELEVEMENT : P006

Nom du client	Numéro de dossier	Localisation
HABITAT 77 OPH DE SEINE DE MARNE	RAAT_23LAE0204	Cuisine Cloisons - C
Nom de l'opérateur	Date de prélèvement	Matériau
MARTIN Olivier	21/05/2021	Colle - Faïence
Résultat amiante		
absence d'amiante

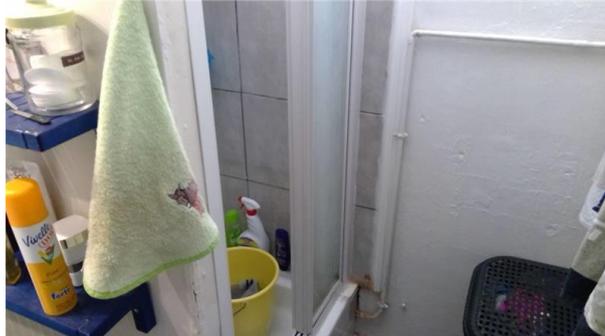
PRELEVEMENT : P007

Nom du client	Numéro de dossier	Localisation
HABITAT 77 OPH DE SEINE DE MARNE	RAAT_23LAE0204	Salle d'eau Mur - D
Nom de l'opérateur	Date de prélèvement	Matériau
MARTIN Olivier	21/05/2021	Colle - Faïence
Résultat amiante		
absence d'amiante

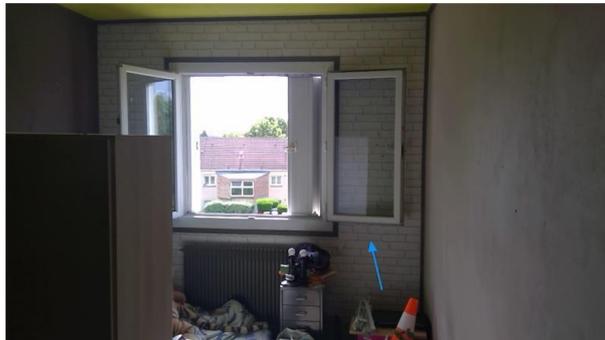
PRELEVEMENT : P008

Nom du client	Numéro de dossier	Localisation
HABITAT 77 OPH DE SEINE DE MARNE	RAAT_23LAE0204	Chambre n°1 Mur façade - D
Nom de l'opérateur	Date de prélèvement	Matériau
MARTIN Olivier	21/05/2021	Plâtre - Peinture
Résultat amiante		
absence d'amiante

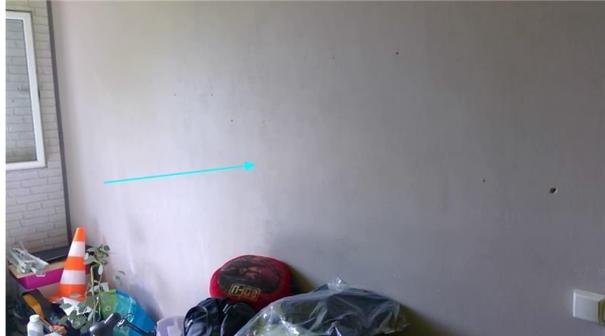
PRELEVEMENT : P009

Nom du client	Numéro de dossier	Localisation
HABITAT 77 OPH DE SEINE DE MARNE	RAAT_23LAE0204	Chambre n°1 Mur - B
Nom de l'opérateur	Date de prélèvement	Matériau
MARTIN Olivier	21/05/2021	Brique / Plâtre / Enduit - Peinture
Résultat amiante		
absence d'amiante

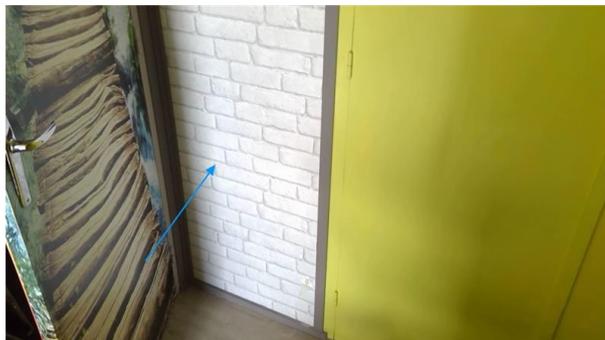
PRELEVEMENT : P010

Nom du client	Numéro de dossier	Localisation
HABITAT 77 OPH DE SEINE DE MARNE	RAAT_23LAE0204	Chambre n°1 Cloisons - A
Nom de l'opérateur	Date de prélèvement	Matériau
MARTIN Olivier	21/05/2021	Plâtre - Peinture
Résultat amiante		
absence d'amiante

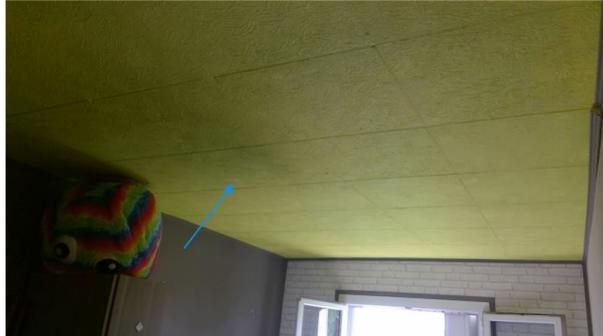
PRELEVEMENT : P011

Nom du client	Numéro de dossier	Localisation
HABITAT 77 OPH DE SEINE DE MARNE	RAAT_23LAE0204	Chambre n°1 Plafond - Plafond
Nom de l'opérateur	Date de prélèvement	Matériau
MARTIN Olivier	21/05/2021	Béton/plâtre/enduit - Dalle polystyrène
Résultat amiante		
absence d'amiante

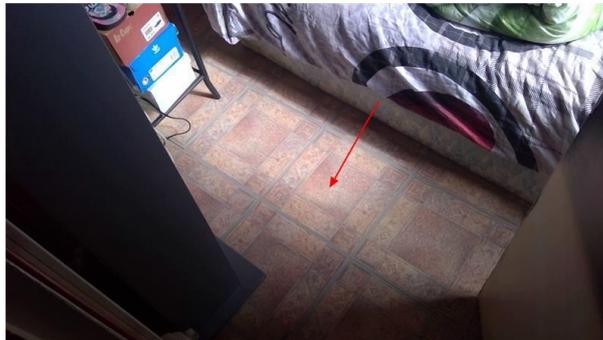
PRELEVEMENT : P012

Nom du client	Numéro de dossier	Localisation
HABITAT 77 OPH DE SEINE DE MARNE	RAAT_23LAE0204	Chambre n°2 Plancher - Sol
Nom de l'opérateur	Date de prélèvement	Matériau
MARTIN Olivier	21/05/2021	Ragréage / colle - Dalles de sol
Résultat amiante		
Présence d'amiante (Fibres d'amiante de type chrysotile)

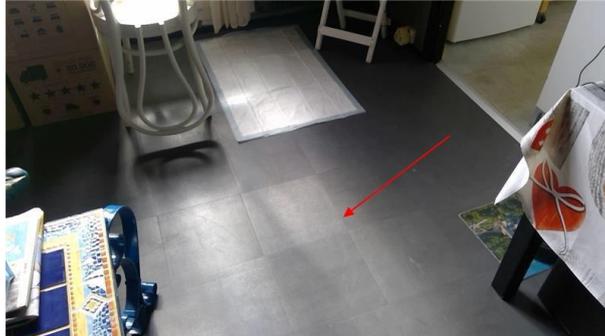
PRELEVEMENT : P013

Nom du client	Numéro de dossier	Localisation
HABITAT 77 OPH DE SEINE DE MARNE	RAAT_23LAE0204	Salon Plancher - Sol
Nom de l'opérateur	Date de prélèvement	Matériau
MARTIN Olivier	21/05/2021	Ragréage / colle - Dalles de sol
Résultat amiante		
Présence d'amiante (Fibres d'amiante de type chrysotile)

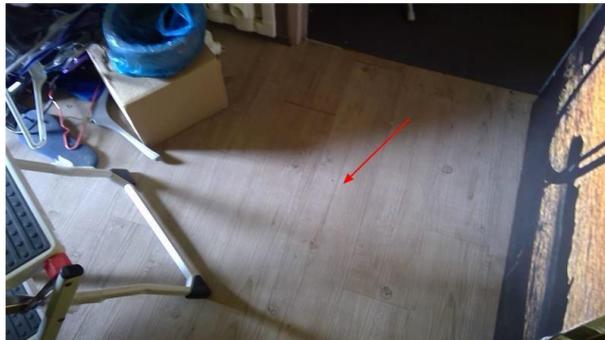
PRELEVEMENT : P014

Nom du client	Numéro de dossier	Localisation
HABITAT 77 OPH DE SEINE DE MARNE	RAAT_23LAE0204	Chambre n°1 Plancher - Sol
Nom de l'opérateur	Date de prélèvement	Matériau
MARTIN Olivier	21/05/2021	Ragréage / colle - Dalles de sol
Résultat amiante		
Présence d'amiante (Fibres d'amiante de type chrysotile)

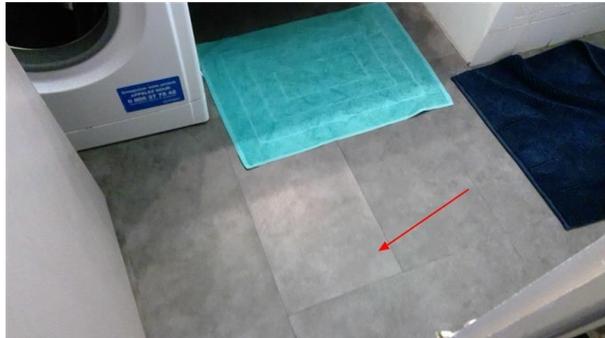
PRELEVEMENT : P015

Nom du client	Numéro de dossier	Localisation
HABITAT 77 OPH DE SEINE DE MARNE	RAAT_23LAE0204	Salle d'eau Plancher - Sol
Nom de l'opérateur	Date de prélèvement	Matériau
MARTIN Olivier	21/05/2021	Ragréage / colle - Dalles de sol
Résultat amiante		
Présence d'amiante (Fibres d'amiante de type chrysotile)
