# Rapport de repérage des matériaux et produits contenant de l'amiante avant réalisation de travaux dans un immeuble bâti

1  
3 RUE P. VIGNY  
77160 PROVINS

**Date du rapport :** 27/10/2020

27LAD0301 27/10/2020 - 05:58

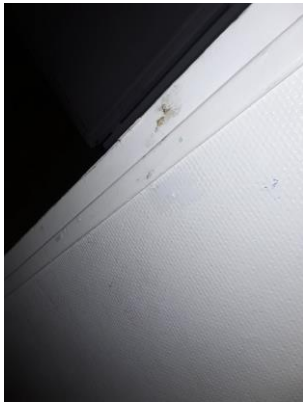
Identification : P003
Pièce et étage : Salle de bains R+3
Localisation : Mur A
Parties d'ouvrages ou de composants : Murs et cloisons maçonnés (Enduits à base de plâtre projetés, lissés ou talochés)
Descriptif Laboratoire : Peintures multiples non séparable + toile fibreuse blanche en faible quantité non séparable + matériau beige en vrac non séparable
Résultat (justification) : Amiante non détectée (RESULTAT ANALYSE)

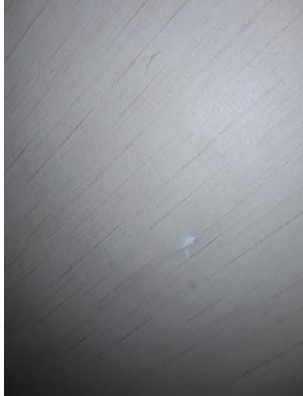
Identification : P006
Pièce et étage : Chambre 3 R+3
Localisation : Mur A
Parties d'ouvrages ou de composants : Murs et cloisons maçonnés (Enduits à base de plâtre projetés, lissés ou talochés)
Descriptif Laboratoire : Peinture non séparable + matériau beige en vrac
Résultat (justification) : Amiante non détectée (RESULTAT ANALYSE)
