Rapport de mission de repérage des matériaux et produits contenant de l'amiante avant réalisation de travaux

2 PLACE TRUDAINE

77520 MONTIGNY LENCOUR

RAPPORT N° :	240LAA0101	Laboratoire d'Analyses :	ITGA
Repérage réalisé le :	05/10/2018	Adresse laboratoire :	3 RUE ARMAND HERPIN LACROIX - CS 46537 35065 RENNES CEDEX
Accompagnateur :		Numéro d'accréditation :	1-5967
Par :	Gaetan BEDEL	Organisme d'assurance professionnelle :	AXA France
N° certificat :	CPDI3869	Adresse assurance :	313 Terrasses de l'Arche 92727 NANTERRE CEDEX
Date d'obtention :	22/04/2016	N° de contrat d'assurance :	10063271004
Organisme certificateur	I.CERT PARC EDONIA - BAT G - RUE DE LA TERRE VICTORIA - 35760 SAINT GREGOIRE	Date de validité :	31/12/2018

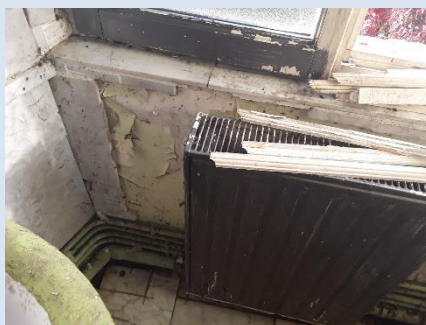
PRELEVEMENT : 240LAA0101P001			
NOM DU CLIENT	NUMERO DU DOSSIER		PIECE OU LOCAL
OPH77	240LAA0101 05/10/2018		Salle de bains et WC
ELEMENT	DESCRIPTIF DU LABORATOIRE	DATE DE PRELEVEMENT	NOM DE L'OPERATEUR
Enduit / Peinture	Enduit gris en vrac + peinture non séparable	05/10/2018	BEDEL Gaetan
LOCALISATION		RESULTAT	
Mur B		Amiante non détecté

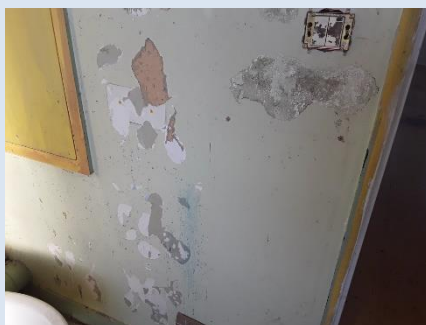
PRELEVEMENT : 240LAA0101P002			
NOM DU CLIENT	NUMERO DU DOSSIER		PIECE OU LOCAL
OPH77	240LAA0101 05/10/2018		Salle de bains et WC
ELEMENT	DESCRIPTIF DU LABORATOIRE	DATE DE PRELEVEMENT	NOM DE L'OPERATEUR
Enduit / Peinture plaque de plâtre	Enduit plâtreux blanc en vrac + peinture non séparable	05/10/2018	BEDEL Gaetan
LOCALISATION		RESULTAT	
Mur D		Amiante non détecté

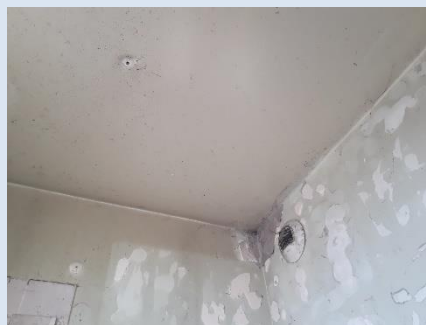
PRELEVEMENT : 240LAA0101P003			
NOM DU CLIENT	NUMERO DU DOSSIER	PIECE OU LOCAL	
OPH77	240LAA0101 05/10/2018	Salle de bains et WC	
ELEMENT	DESCRIPTIF DU LABORATOIRE	DATE DE PRELEVEMENT	NOM DE L'OPERATEUR
Enduit / Peinture plaque de plâtre	Enduit plâtreux blanc en vrac + peinture non séparable	05/10/2018	BEDEL Gaetan
LOCALISATION		RESULTAT	
Plafond		Amiante non détecté

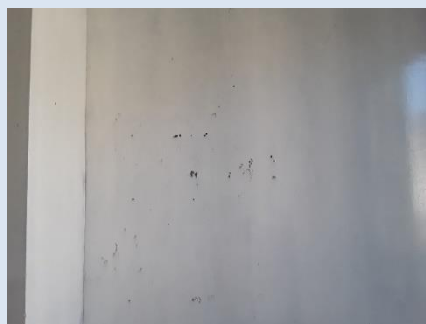
PRELEVEMENT : 240LAA0101P004			
NOM DU CLIENT	NUMERO DU DOSSIER	PIECE OU LOCAL	
OPH77	240LAA0101 05/10/2018	Séjour/Cuisine	
ELEMENT	DESCRIPTIF DU LABORATOIRE	DATE DE PRELEVEMENT	NOM DE L'OPERATEUR
Enduit / Peinture	Enduit plâtreux blanc en vrac + peinture non séparable + carton non séparable	05/10/2018	BEDEL Gaetan
LOCALISATION		RESULTAT	
Mur B		Amiante non détecté

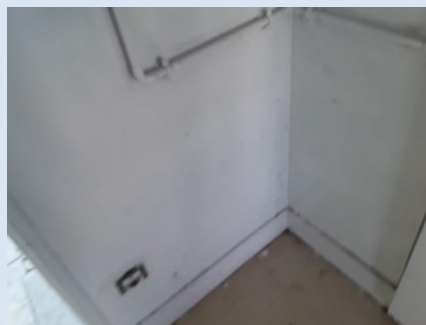
PRELEVEMENT : 240LAA0101P005			
NOM DU CLIENT	NUMERO DU DOSSIER	PIECE OU LOCAL	
OPH77	240LAA0101 05/10/2018	Séjour/Cuisine	
ELEMENT	DESCRIPTIF DU LABORATOIRE	DATE DE PRELEVEMENT	NOM DE L'OPERATEUR
Enduit / Peinture plaque de plâtre	Enduit plâtreux blanc en vrac + peinture non séparable	05/10/2018	BEDEL Gaetan
LOCALISATION		RESULTAT	
Mur A		Amiante non détecté

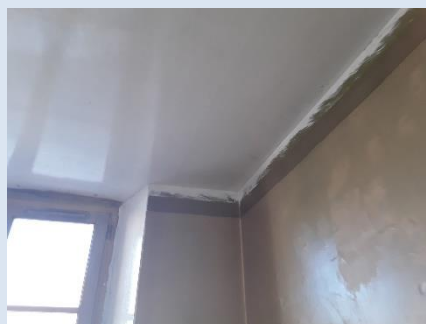
PRELEVEMENT : 240LAA0101P006			
NOM DU CLIENT	NUMERO DU DOSSIER	PIECE OU LOCAL	
OPH77	240LAA0101 05/10/2018	Séjour/Cuisine	
ELEMENT	DESCRIPTIF DU LABORATOIRE	DATE DE PRELEVEMENT	NOM DE L'OPERATEUR
Bande soline	Enduit plâtreux blanc en vrac + peinture non séparable + papier en faible quantité non séparable	05/10/2018	BEDEL Gaetan
LOCALISATION		RESULTAT	
Plafond		Amiante non détecté

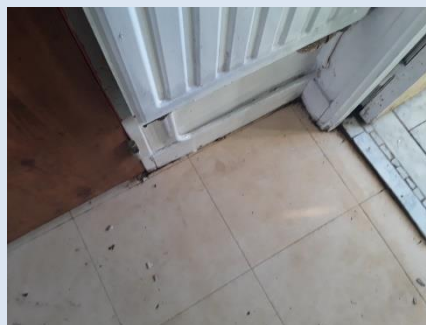
PRELEVEMENT : 240LAA0101P007			
NOM DU CLIENT	NUMERO DU DOSSIER	PIECE OU LOCAL	
OPH77	240LAA0101 05/10/2018	Séjour/Cuisine	
ELEMENT	DESCRIPTIF DU LABORATOIRE	DATE DE PRELEVEMENT	NOM DE L'OPERATEUR
Dalle de sol	Revêtement souple beige + colle polymère jaune en faible quantité non séparable + ragréage gris en faible quantité + sous couche de ragréage blanche en faible quantité non séparable	05/10/2018	BEDEL Gaetan
LOCALISATION		RESULTAT	
Sol		Amiante non détecté

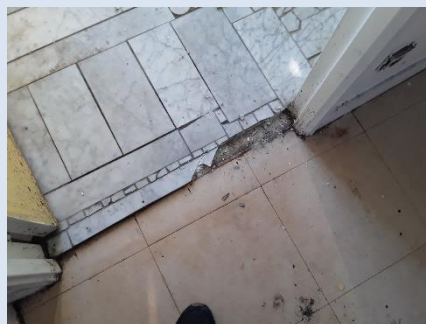
PRELEVEMENT : 240LAA0101P008			
NOM DU CLIENT	NUMERO DU DOSSIER	PIECE OU LOCAL	
OPH77	240LAA0101 05/10/2018	Salle de bains et WC	
ELEMENT	DESCRIPTIF DU LABORATOIRE	DATE DE PRELEVEMENT	NOM DE L'OPERATEUR
Carrelage	Colle grise + matériau beige avec poussières non séparable + joint cassant gris avec poussières + carrelage	05/10/2018	BEDEL Gaetan
LOCALISATION		RESULTAT	
Sol		Amiante non détecté

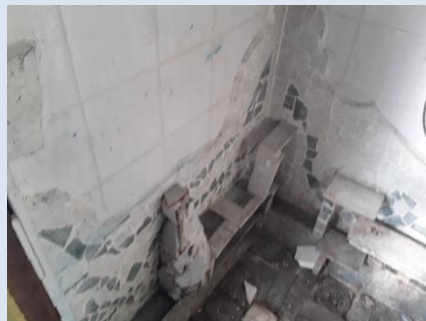
PRELEVEMENT : 240LAA0101P009			
NOM DU CLIENT	NUMERO DU DOSSIER	PIECE OU LOCAL	
OPH77	240LAA0101 05/10/2018	Salle de bains et WC	
ELEMENT	DESCRIPTIF DU LABORATOIRE	DATE DE PRELEVEMENT	NOM DE L'OPERATEUR
Faïence 1	Colle beige + carrelage	05/10/2018	BEDEL Gaetan
LOCALISATION		RESULTAT	
Mur B		Amiante non détecté

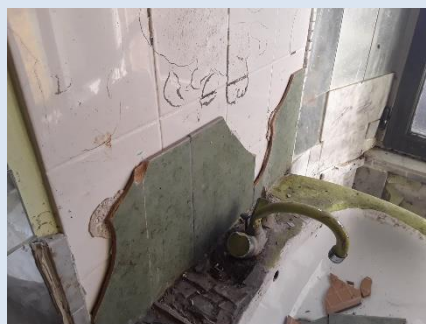
PRELEVEMENT : 240LAA0101P010			
NOM DU CLIENT	NUMERO DU DOSSIER	PIECE OU LOCAL	
OPH77	240LAA0101 05/10/2018	Salle de bains et WC	
ELEMENT	DESCRIPTIF DU LABORATOIRE	DATE DE PRELEVEMENT	NOM DE L'OPERATEUR
Faïence 2	Colle beige + carrelage + matériau gris	05/10/2018	BEDEL Gaetan
LOCALISATION		RESULTAT	
Mur A		Amiante non détecté
