Rapport de mission de repérage des matériaux et produits contenant de l'amiante avant réalisation de travaux

Norme NF X 46-020 V .2017

8 RUE GEORGES CLEMENCEAU

LOGEMENT 1
77510 REBAIS

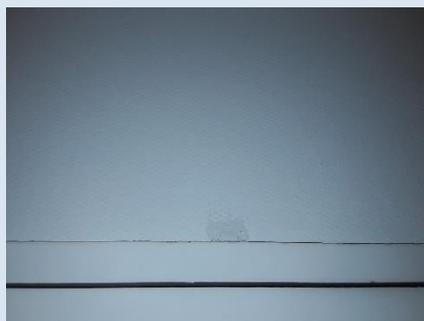
PRELEVEMENT : 241LAA0001P001			
NOM DU CLIENT	NUMERO DU DOSSIER		PIECE OU LOCAL
OPH77	241LAA0001 13/06/2019		Entrée (Rez de chaussée)
ELEMENT	DESCRIPTIF DU LABORATOIRE	DATE DE PRELEVEMENT	NOM DE L'OPERATEUR
Isolant	Enduit plâtreux blanc en vrac + peinture non séparable + toile fibreuse blanche non séparable	13/06/2019	LEITE LOPES Alain
LOCALISATION		RESULTAT	
Mur F		Amiante non détecté

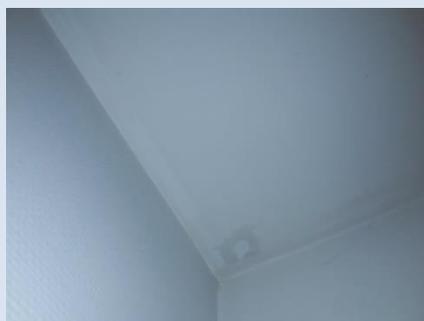
PRELEVEMENT : 241LAA0001P002			
NOM DU CLIENT	NUMERO DU DOSSIER		PIECE OU LOCAL
OPH77	241LAA0001 13/06/2019		Entrée (Rez de chaussée)
ELEMENT	DESCRIPTIF DU LABORATOIRE	DATE DE PRELEVEMENT	NOM DE L'OPERATEUR
Enduit / Peinture béton	Enduit plâtreux blanc en vrac + peinture non séparable	13/06/2019	LEITE LOPES Alain
LOCALISATION		RESULTAT	
Plafond		Amiante non détecté

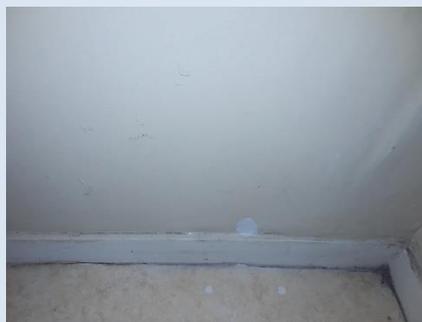
PRELEVEMENT : 241LAA0001P003			
NOM DU CLIENT	NUMERO DU DOSSIER		PIECE OU LOCAL
OPH77	241LAA0001 13/06/2019		Entrée (Rez de chaussée)
ELEMENT	DESCRIPTIF DU LABORATOIRE	DATE DE PRELEVEMENT	NOM DE L'OPERATEUR
Enduit	Enduit plâtreux blanc en vrac + peinture non séparable + papier non séparable	13/06/2019	LEITE LOPES Alain
LOCALISATION		RESULTAT	
Mur A		Amiante non détecté

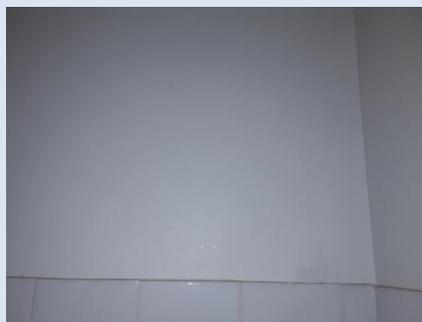
PRELEVEMENT : 241LAA0001P004			
NOM DU CLIENT	NUMERO DU DOSSIER		PIECE OU LOCAL
OPH77	241LAA0001 13/06/2019		Salle de bains (Rez de chaussée)
ELEMENT	DESCRIPTIF DU LABORATOIRE	DATE DE PRELEVEMENT	NOM DE L'OPERATEUR
Isolant	Enduit plâtreux blanc en vrac + peinture non séparable + carton en faible quantité non séparable + polystyrène expansé (billes) blanc en faible quantité en vrac non séparable	13/06/2019	LEITE LOPES Alain
LOCALISATION		RESULTAT	
Mur A		Amiante non détecté

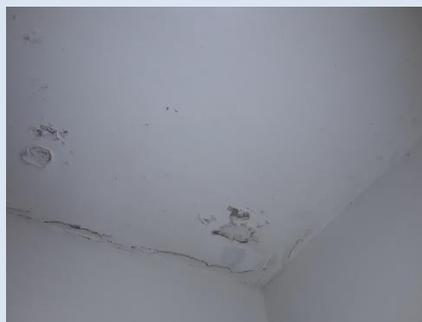
PRELEVEMENT : 241LAA0001P005			
NOM DU CLIENT	NUMERO DU DOSSIER		PIECE OU LOCAL
OPH77	241LAA0001 13/06/2019		Salle de bains (Rez de chaussée)
ELEMENT	DESCRIPTIF DU LABORATOIRE	DATE DE PRELEVEMENT	NOM DE L'OPERATEUR
Enduit / Peinture béton	Enduit plâtreux blanc en vrac + peinture non séparable	13/06/2019	LEITE LOPES Alain
LOCALISATION		RESULTAT	
Plafond		Amiante non détecté

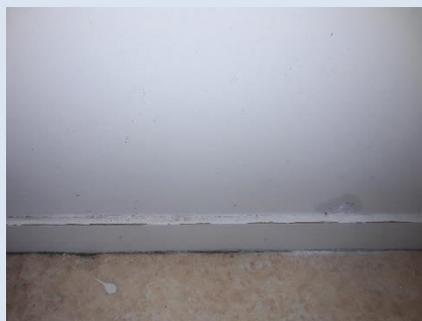
PRELEVEMENT : 241LAA0001P006			
NOM DU CLIENT	NUMERO DU DOSSIER		PIECE OU LOCAL
OPH77	241LAA0001 13/06/2019		Salle de bains (Rez de chaussée)
ELEMENT	DESCRIPTIF DU LABORATOIRE	DATE DE PRELEVEMENT	NOM DE L'OPERATEUR
Enduit	Enduit plâtreux blanc en vrac + peinture non séparable + carton en faible quantité non séparable	13/06/2019	LEITE LOPES Alain
LOCALISATION		RESULTAT	
Mur B		Amiante non détecté

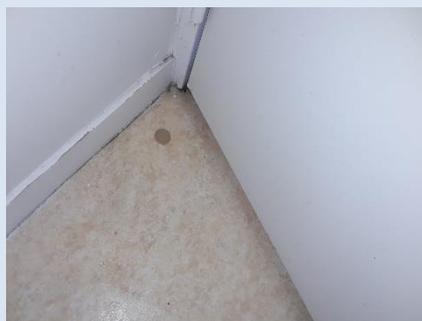
PRELEVEMENT : 241LAA0001P008			
NOM DU CLIENT	NUMERO DU DOSSIER		PIECE OU LOCAL
OPH77	241LAA0001 13/06/2019		Salle de bains (Rez de chaussée)
ELEMENT	DESCRIPTIF DU LABORATOIRE	DATE DE PRELEVEMENT	NOM DE L'OPERATEUR
Revêtement souple	Revêtement souple beige	13/06/2019	LEITE LOPES Alain
LOCALISATION		RESULTAT	
Sol		Fr1:Amiante non détecté

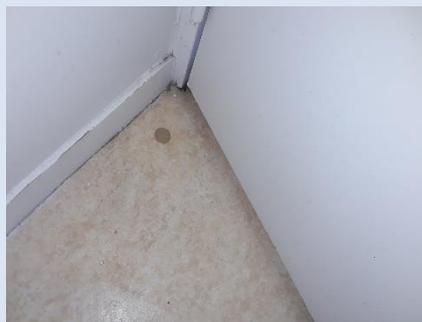
PRELEVEMENT : 241LAA0001P008			
NOM DU CLIENT	NUMERO DU DOSSIER		PIECE OU LOCAL
OPH77	241LAA0001 13/06/2019		Salle de bains (Rez de chaussée)
ELEMENT	DESCRIPTIF DU LABORATOIRE	DATE DE PRELEVEMENT	NOM DE L'OPERATEUR
Revêtement souple	Colle polymère jaune avec poussières non séparable + ragréage rose + sous couche de ragréage blanche en faible quantité en vrac non séparable	13/06/2019	LEITE LOPES Alain
LOCALISATION		RESULTAT	
Sol		Fr2:Amiante non détecté

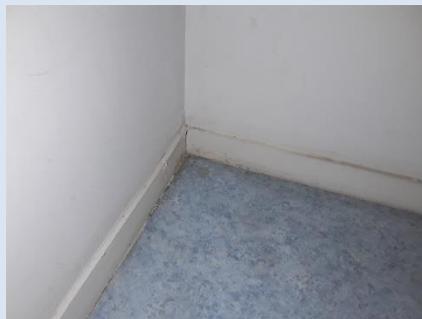
PRELEVEMENT : 241LAA0001P009			
NOM DU CLIENT	NUMERO DU DOSSIER		PIECE OU LOCAL
OPH77	241LAA0001 13/06/2019		Placard (Rez de chaussée)
ELEMENT	DESCRIPTIF DU LABORATOIRE	DATE DE PRELEVEMENT	NOM DE L'OPERATEUR
Revêtement souple	Revêtement souple bleu	13/06/2019	LEITE LOPES Alain
LOCALISATION		RESULTAT	
Sol		Fr1:Amiante non détecté

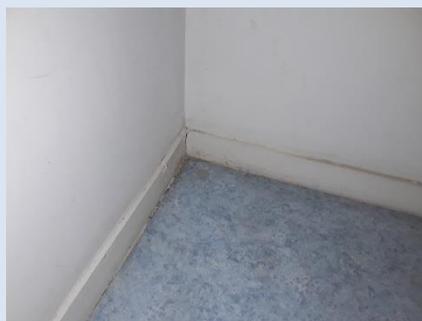
PRELEVEMENT : 241LAA0001P009			
NOM DU CLIENT	NUMERO DU DOSSIER		PIECE OU LOCAL
OPH77	241LAA0001 13/06/2019		Placard (Rez de chaussée)
ELEMENT	DESCRIPTIF DU LABORATOIRE	DATE DE PRELEVEMENT	NOM DE L'OPERATEUR
Revêtement souple	Colle polymère jaune non séparable + ragréage rose en vrac + matériau gris en vrac non séparable	13/06/2019	LEITE LOPES Alain
LOCALISATION		RESULTAT	
Sol		Fr2:Amiante non détecté

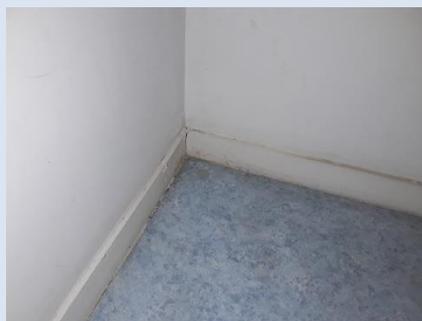
PRELEVEMENT : 241LAA0001P009			
NOM DU CLIENT	NUMERO DU DOSSIER		PIECE OU LOCAL
OPH77	241LAA0001 13/06/2019		Placard (Rez de chaussée)
ELEMENT	DESCRIPTIF DU LABORATOIRE	DATE DE PRELEVEMENT	NOM DE L'OPERATEUR
Revêtement souple	Matériau compact beige et gris	13/06/2019	LEITE LOPES Alain
LOCALISATION		RESULTAT	
Sol		Fr3:Amiante non détecté
