Rapport de mission de repérage des matériaux et produits contenant de l'amiante avant réalisation de travaux

01 ALL2E DE LA JUSTICE LOGT 1

77440 LIZY SUR OURCQ

RAPPORT N° :	244LAA0001	Laboratoire d'Analyses :	ITGA
Repérage réalisé le :	06/11/2017	Adresse laboratoire :	3 RUE ARMAND HERPIN LACROIX - CS 46537 35065 RENNES CEDEX
Accompagnateur :		Numéro d'accréditation :	1-5967
Par :	Kevin YMANETTE	Organisme d'assurance professionnelle :	ALLIANZ
N° certificat :	CPDI4030	Adresse assurance :	Direction Opérations Entreprises 5C Esplanade Charles de Gaulle 33081 BORDEAUX CEDEX
Date d'obtention :	20/07/2016	N° de contrat d'assurance :	55897385
Organisme certificateur	I.CERT PARC EDONIA - BAT G - RUE DE LA TERRE VICTORIA - 35760 SAINT GREGOIRE	Date de validité :	31/12/2017

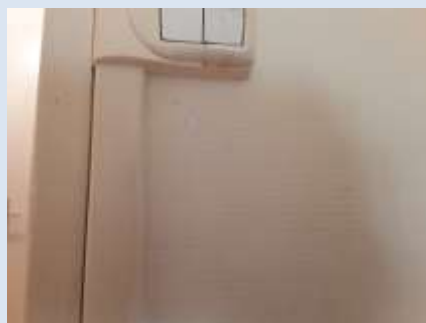
PRELEVEMENT : 244LAA0001P001			
NOM DU CLIENT	NUMERO DU DOSSIER		PIECE OU LOCAL
OPH77	244LAA0001 06/11/2017		Séjour
ELEMENT	DESCRIPTIF DU LABORATOIRE	DATE DE PRELEVEMENT	NOM DE L'OPERATEUR
Enduit	Enduit plâtreux blanc en vrac	06/11/2017	YMANETTE Kevin
LOCALISATION		RESULTAT	
Mur D		Amiante non détecté

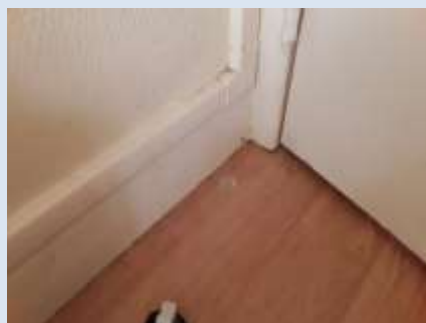
PIECE	ETAGE	ELEMENTS	DESCRIPTIF LABORATOIRE	Echantillon	REPERAGE	ETAT	RESULTAT	METHODE
Séjour		Revêtement souple	Colle polymère jaune non séparable + ragréage gris non séparable + colle polymère blanche en faible quantité non séparable	244LAA0001P002	Sol	BON ETAT	Fr1:Amiante détecté (Chrysotile)	ZSO
Chambre 1		Revêtement souple	Colle polymère jaune non séparable + ragréage gris non séparable + colle polymère blanche en faible quantité non séparable	244LAA0001P002	Sol	BON ETAT	Fr1:Amiante détecté (Chrysotile)	ZSO
Chambre 2		Revêtement souple	Colle polymère jaune non séparable + ragréage gris non séparable + colle polymère blanche en faible quantité non séparable	244LAA0001P002	Sol	BON ETAT	Fr1:Amiante détecté (Chrysotile)	ZSO
Chambre 3		Revêtement souple	Colle polymère jaune non séparable + ragréage gris non séparable + colle polymère blanche en	244LAA0001P002	Sol	BON ETAT	Fr1:Amiante détecté (Chrysotile)	ZSO

PRELEVEMENT : 244LAA0001P002			
NOM DU CLIENT	NUMERO DU DOSSIER		PIECE OU LOCAL
OPH77	244LAA0001 06/11/2017		Séjour
ELEMENT	DESCRIPTIF DU LABORATOIRE	DATE DE PRELEVEMENT	NOM DE L'OPERATEUR
Revêtement souple	Colle polymère jaune non séparable + ragréage gris non séparable + colle polymère blanche en faible quantité non séparable	06/11/2017	YMANETTE Kevin
LOCALISATION		RESULTAT	
Sol		Fr1:Amiante détecté (Chrysotile)

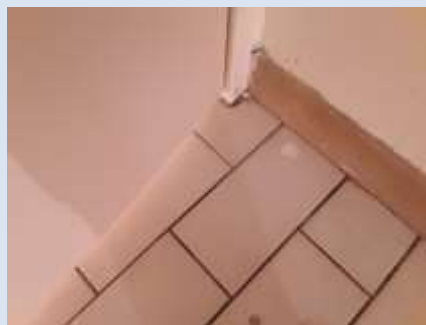
PRELEVEMENT : 244LAA0001P003

NOM DU CLIENT	NUMERO DU DOSSIER	PIECE OU LOCAL	
OPH77	244LAA0001 06/11/2017	Cuisine	
ELEMENT	DESCRIPTIF DU LABORATOIRE	DATE DE PRELEVEMENT	NOM DE L'OPERATEUR
Carrelage	Colle grise + couche plâtreuse blanche non séparable + carrelage	06/11/2017	YMANETTE Kevin
LOCALISATION		RESULTAT	
Sol		Amiante non détecté

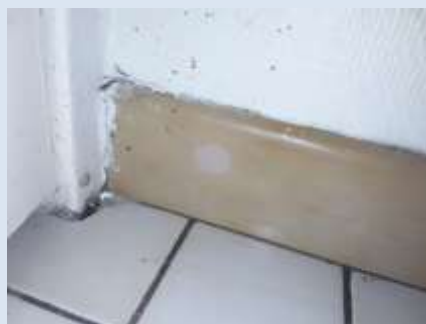
PRELEVEMENT : 244LAA0001P004

NOM DU CLIENT	NUMERO DU DOSSIER	PIECE OU LOCAL	
OPH77	244LAA0001 06/11/2017	Cuisine	
ELEMENT	DESCRIPTIF DU LABORATOIRE	DATE DE PRELEVEMENT	NOM DE L'OPERATEUR
Plinthes	Colle beige non séparable + couche plâtreuse blanche non séparable + carrelage	06/11/2017	YMANETTE Kevin
LOCALISATION		RESULTAT	
Mur A		Amiante non détecté

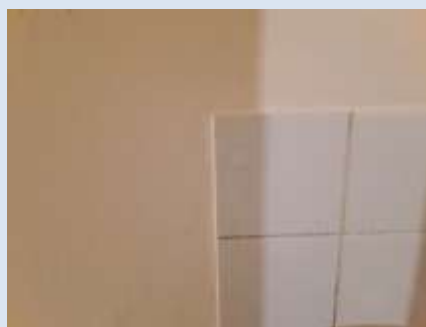
PRELEVEMENT : 244LAA0001P005			
NOM DU CLIENT	NUMERO DU DOSSIER	PIECE OU LOCAL	
OPH77	244LAA0001 06/11/2017	Cuisine	
ELEMENT	DESCRIPTIF DU LABORATOIRE	DATE DE PRELEVEMENT	NOM DE L'OPERATEUR
Faïence 1	Colle beige non séparable + couche plâtreuse blanche non séparable + carrelage	06/11/2017	YMANETTE Kevin
LOCALISATION		RESULTAT	
Mur C		Amiante non détecté

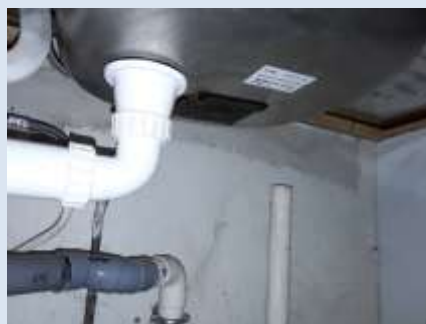
PRELEVEMENT : 244LAA0001P006			
NOM DU CLIENT	NUMERO DU DOSSIER	PIECE OU LOCAL	
OPH77	244LAA0001 06/11/2017	Cuisine	
ELEMENT	DESCRIPTIF DU LABORATOIRE	DATE DE PRELEVEMENT	NOM DE L'OPERATEUR
Tampon bitumineux	Matériau bitumineux noir	06/11/2017	YMANETTE Kevin
LOCALISATION		RESULTAT	
Sous évier		Amiante non détecté

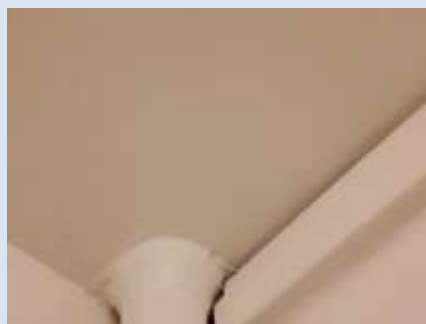
PRELEVEMENT : 244LAA0001P008

NOM DU CLIENT	NUMERO DU DOSSIER	PIECE OU LOCAL	
OPH77	244LAA0001 06/11/2017	Salle de bains	
ELEMENT	DESCRIPTIF DU LABORATOIRE	DATE DE PRELEVEMENT	NOM DE L'OPERATEUR
Enduit	Enduit plâtreux blanc en vrac non séparable + matériau gris en vrac non séparable + peinture non séparable	06/11/2017	YMANETTE Kevin
LOCALISATION		RESULTAT	
Plafond		Amiante non détecté

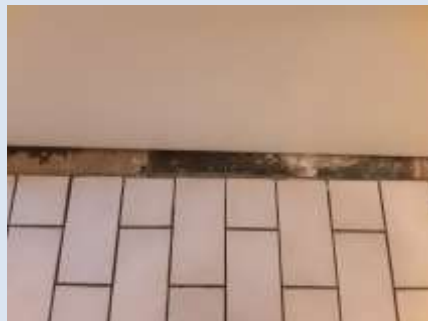
Chambre 1		Dalle de sol	Dalle dure cassante beige	Sols	244LAA0001P009	ZSO	DEGRADATION TOTALE	Fr3:Amiante détecté (Chrysotile)

PRELEVEMENT : 244LAA0001P009			
NOM DU CLIENT	NUMERO DU DOSSIER		PIECE OU LOCAL
OPH77	244LAA0001 06/11/2017		Salle de bains
ELEMENT	DESCRIPTIF DU LABORATOIRE	DATE DE PRELEVEMENT	NOM DE L'OPERATEUR
Dalle de sol	Dalle dure cassante grise	06/11/2017	YMANETTE Kevin
LOCALISATION		RESULTAT	
Sols		Fr1:Amiante détecté (Chrysotile)

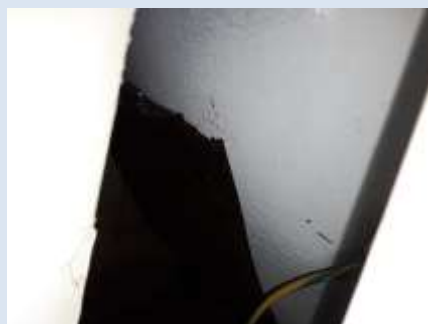
PRELEVEMENT : 244LAA0001P010			
NOM DU CLIENT	NUMERO DU DOSSIER		PIECE OU LOCAL
OPH77	244LAA0001 06/11/2017		Salle de bains
ELEMENT	DESCRIPTIF DU LABORATOIRE	DATE DE PRELEVEMENT	NOM DE L'OPERATEUR
Tampon bitumineux	Matériau bitumineux noir	06/11/2017	YMANETTE Kevin
LOCALISATION		RESULTAT	
Sous baignoire		Amiante détecté (Chrysotile)

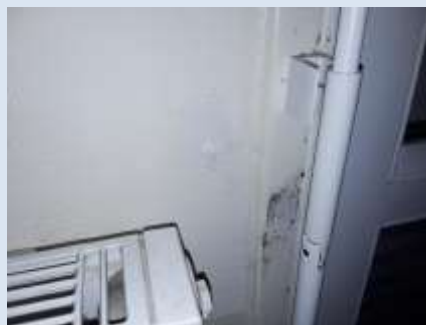
PRELEVEMENT : 244LAA0001P011			
NOM DU CLIENT	NUMERO DU DOSSIER	PIECE OU LOCAL	
OPH77	244LAA0001 06/11/2017	Chambre 1	
ELEMENT	DESCRIPTIF DU LABORATOIRE	DATE DE PRELEVEMENT	NOM DE L'OPERATEUR
Enduit	Enduit plâtreux blanc en vrac non séparable + peinture non séparable	06/11/2017	YMANETTE Kevin
LOCALISATION		RESULTAT	
Mur B		Amiante non détecté	
EMPLACEMENT
