## Rapport de mission de repérage des matériaux et produits contenant de l'amiante avant réalisation de travaux

R. 4412-97 modifié par le décret 2012-639 du 4 mai 2012  
Norme NF X 46-020

1 ALLEE DE LA JUSTICE- APT 103

RAPPORT N° :	244LAA0103	Laboratoire d'Analyses :	ITGA
Repérage réalisé le :	20/10/2017	Adresse laboratoire :	3 RUE ARMAND HERPIN LACROIX - CS 46537 35065 RENNES CEDEX
Accompagnateur :		Numéro d'accréditation :	1-5967
Par :	Tristan BRUNOT	Organisme d'assurance professionnelle :	ALLIANZ
N° certificat :	CPDI 3541	Adresse assurance :	Direction Opérations Entreprises 5C Esplanade Charles de Gaulle 33081 BORDEAUX CEDEX
Date d'obtention :	06/08/2015	N° de contrat d'assurance :	55897385
Organisme certificateur	I.CERT PARC EDONIA - BAT G - RUE DE LA TERRE VICTORIA - 35760 SAINT GREGOIRE	Date de validité :	31/12/2017

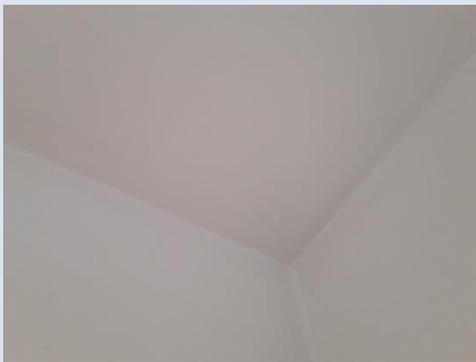
PIECE	ETAGE	ELEMENTS	DESCRIPTIF LABORATOIRE	Echantillon	REPERAGE	ETAT	RESULTAT
Entrée		Carrelage	Colle bitumineuse noire en faible quantité	244LAA0103P001	Sol	BON ETAT	Fr3:Amiante détecté (Chrysotile)

PRELEVEMENT : 244LAA0103P001			
NOM DU CLIENT	NUMERO DU DOSSIER		PIECE OU LOCAL
OPH77	244LAA0103 20/10/2017		Entrée
ELEMENT	DESCRIPTIF DU LABORATOIRE	DATE DE PRELEVEMENT	NOM DE L'OPERATEUR
Carrelage	Colle bitumineuse noire en faible quantité	20/10/2017	BRUNOT Tristan
LOCALISATION		RESULTAT	
Sol		Fr3:Amiante détecté (Chrysotile)	
EMPLACEMENT

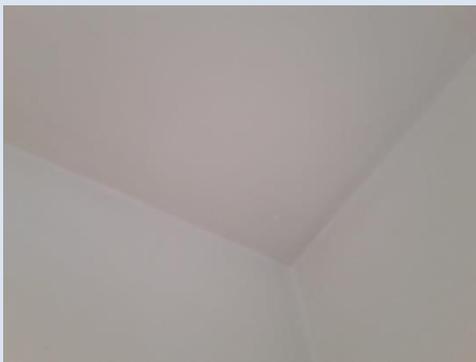
PRELEVEMENT : 244LAA0103P001			
NOM DU CLIENT	NUMERO DU DOSSIER		PIECE OU LOCAL
OPH77	244LAA0103 20/10/2017		Entrée
ELEMENT	DESCRIPTIF DU LABORATOIRE	DATE DE PRELEVEMENT	NOM DE L'OPERATEUR
Carrelage	Colle beige + matériau gris non séparable	20/10/2017	BRUNOT Tristan
LOCALISATION		RESULTAT	
Sol		Fr2:Amiante non détecté	
EMPLACEMENT

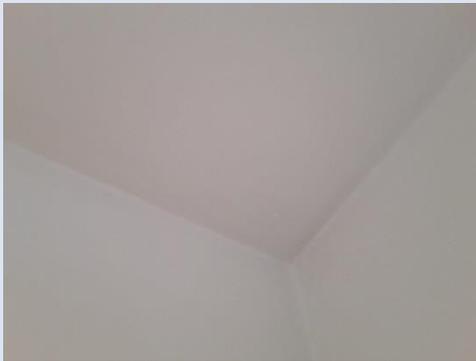
PRELEVEMENT : 244LAA0103P001			
NOM DU CLIENT	NUMERO DU DOSSIER		PIECE OU LOCAL
OPH77	244LAA0103 20/10/2017		Entrée
ELEMENT	DESCRIPTIF DU LABORATOIRE	DATE DE PRELEVEMENT	NOM DE L'OPERATEUR
Carrelage	Carrelage	20/10/2017	BRUNOT Tristan
LOCALISATION		RESULTAT	
Sol		Fr1:Amiante non détecté	
EMPLACEMENT

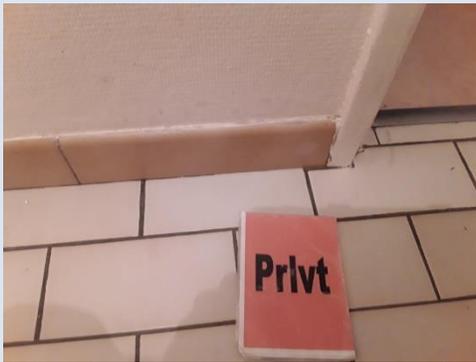
PRELEVEMENT : 244LAA0103P002			
NOM DU CLIENT	NUMERO DU DOSSIER		PIECE OU LOCAL
OPH77	244LAA0103 20/10/2017		Entrée
ELEMENT	DESCRIPTIF DU LABORATOIRE	DATE DE PRELEVEMENT	NOM DE L'OPERATEUR
Plinthes	Colle beige + couche plâtreuse blanche non séparable + carrelage	20/10/2017	BRUNOT Tristan
LOCALISATION		RESULTAT	
Mur B		Amiante non détecté	
EMPLACEMENT

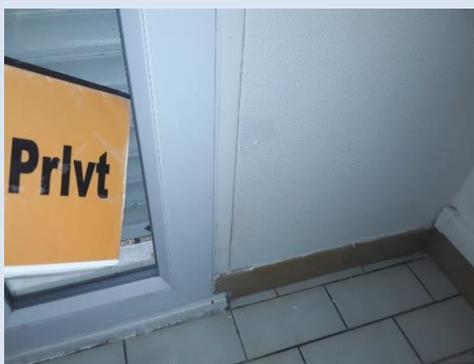
PRELEVEMENT : 244LAA0103P004			
NOM DU CLIENT	NUMERO DU DOSSIER		PIECE OU LOCAL
OPH77	244LAA0103 20/10/2017		WC
ELEMENT	DESCRIPTIF DU LABORATOIRE	DATE DE PRELEVEMENT	NOM DE L'OPERATEUR
Plinthes	Colle beige + couche plâtreuse blanche non séparable + carrelage	20/10/2017	BRUNOT Tristan
LOCALISATION		RESULTAT	
Mur C		Amiante non détecté

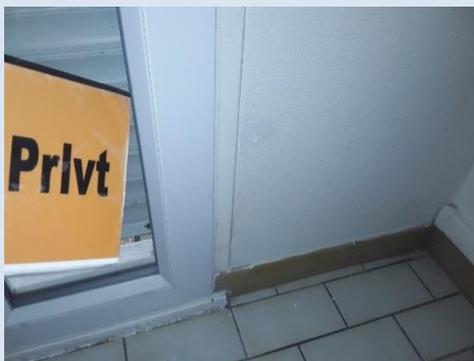
PRELEVEMENT : 244LAA0103P005			
NOM DU CLIENT	NUMERO DU DOSSIER		PIECE OU LOCAL
OPH77	244LAA0103 20/10/2017		Cuisine
ELEMENT	DESCRIPTIF DU LABORATOIRE	DATE DE PRELEVEMENT	NOM DE L'OPERATEUR
Enduit béton	Enduit plâtreux blanc en vrac non séparable + peinture non séparable	20/10/2017	BRUNOT Tristan
LOCALISATION		RESULTAT	
Mur B		Amiante non détecté

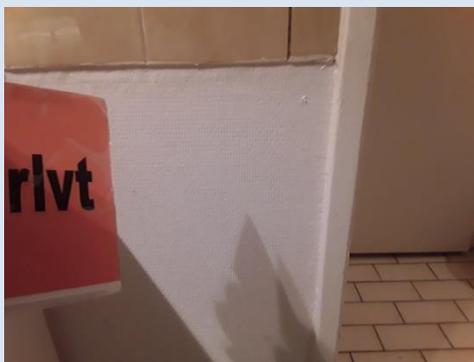
PRELEVEMENT : 244LAA0103P006			
NOM DU CLIENT	NUMERO DU DOSSIER		PIECE OU LOCAL
OPH77	244LAA0103 20/10/2017		Cuisine
ELEMENT	DESCRIPTIF DU LABORATOIRE	DATE DE PRELEVEMENT	NOM DE L'OPERATEUR
Enduit	Enduit plâtreux blanc en vrac non séparable + peinture non séparable	20/10/2017	BRUNOT Tristan
LOCALISATION		RESULTAT	
Mur C		Amiante non détecté

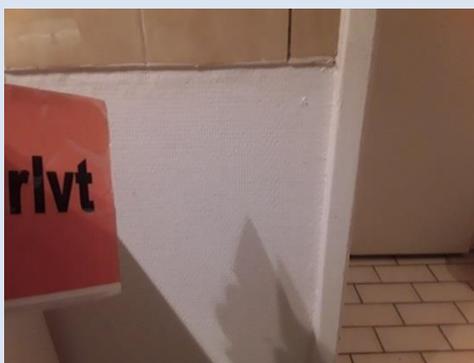
PRELEVEMENT : 244LAA0103P007			
NOM DU CLIENT	NUMERO DU DOSSIER		PIECE OU LOCAL
OPH77	244LAA0103 20/10/2017		Cuisine
ELEMENT	DESCRIPTIF DU LABORATOIRE	DATE DE PRELEVEMENT	NOM DE L'OPERATEUR
Enduit béton	Enduit plâtreux blanc en vrac non séparable + peinture non séparable	20/10/2017	BRUNOT Tristan
LOCALISATION		RESULTAT	
Plafond		Amiante non détecté

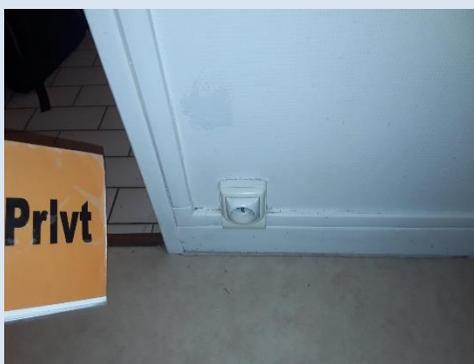
PRELEVEMENT : 244LAA0103P008			
NOM DU CLIENT	NUMERO DU DOSSIER		PIECE OU LOCAL
OPH77	244LAA0103 20/10/2017		Séjour
ELEMENT	DESCRIPTIF DU LABORATOIRE	DATE DE PRELEVEMENT	NOM DE L'OPERATEUR
Enduit béton	Enduit plâtreux blanc en vrac non séparable + peinture non séparable	20/10/2017	BRUNOT Tristan
LOCALISATION		RESULTAT	
Mur A		Amiante non détecté

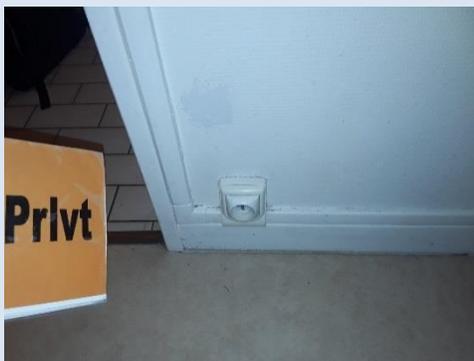
PRELEVEMENT : 244LAA0103P009			
NOM DU CLIENT	NUMERO DU DOSSIER		PIECE OU LOCAL
OPH77	244LAA0103 20/10/2017		Séjour
ELEMENT	DESCRIPTIF DU LABORATOIRE	DATE DE PRELEVEMENT	NOM DE L'OPERATEUR
Enduit	Enduit plâtreux blanc en vrac non séparable + peinture non séparable	20/10/2017	BRUNOT Tristan
LOCALISATION		RESULTAT	
Mur D		Amiante non détecté
