Rapport de mission de repérage des matériaux et produits contenant de l'amiante avant réalisation de travaux

10 RUE DES BORDES

77830 VALENCE EN BRIE

| RAPPORT N° : | 245LAA0003 | Laboratoire d'Analyses : | ITGA |

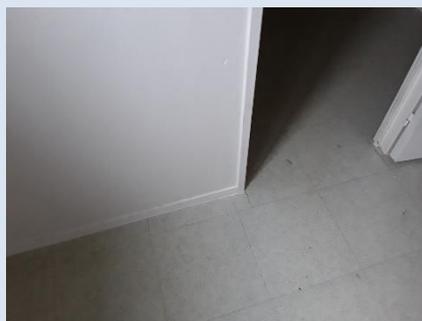
| PRELEVEMENT : 245LAA0003P001 | | | |

| PRELEVEMENT : 245LAA0003P001 | | | |
|---|--|---|---|
| OPH77 | 245LAA0003 01/02/2019 | | Cuisine (RC) |
| Calicot | Enduit plâtreux blanc en vrac + peinture en vrac non séparable | 01/02/2019 | IMBERT Yoann |
| Mur D | | Amiante non détecté | |

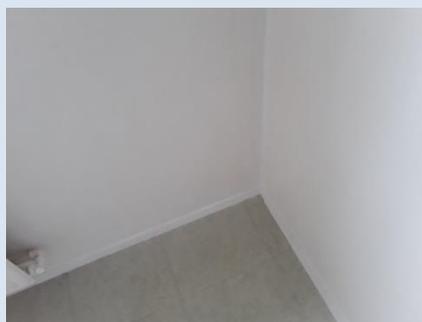
| PRELEVEMENT : 245LAA0003P002 | | | |

| PRELEVEMENT : 245LAA0003P002 | | | |
|---|--|---|---|
| OPH77 | 245LAA0003 01/02/2019 | | Cuisine (RC) |
| Calicot | Carton en faible quantité non séparable + enduit plâtreux blanc en vrac + peinture en vrac non séparable | 01/02/2019 | IMBERT Yoann |
| Mur C | | Amiante non détecté | |

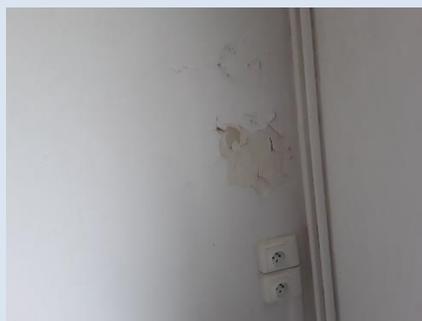
| PRELEVEMENT : 245LAA0003P003 | | | |

| PRELEVEMENT : 245LAA0003P003 | | | |
|---|--|---|---|
| OPH77 | 245LAA0003 01/02/2019 | Cuisine (RC) | |
| Enduit / Peinture béton | Enduit beige en faible quantité non séparable + enduit plâtreux blanc en vrac + peinture non séparable | 01/02/2019 | IMBERT Yoann |
| Mur B | | Amiante non détecté | |

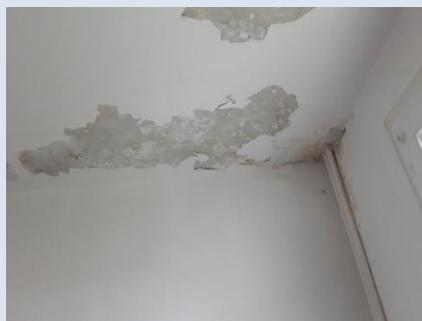
| PRELEVEMENT : 245LAA0003P004 | | | |

| PRELEVEMENT : 245LAA0003P004 | | | |
|---|---|---|---|
| OPH77 | 245LAA0003 01/02/2019 | Cuisine (RC) | |
| Enduit / Peinture béton | Enduit plâtreux blanc en faible quantité en vrac non séparable + peinture en vrac non séparable | 01/02/2019 | IMBERT Yoann |
| Plafond | | Amiante non détecté | |
