Rapport de repérage des matériaux et produits contenant de l'amiante avant réalisation de travaux dans un immeuble bâti

3
10 RUE DES BORDES
77830 VALENCE EN BRIE

Date du rapport : 16/09/2020

245LAA0003 16/09/2020 - 02:18

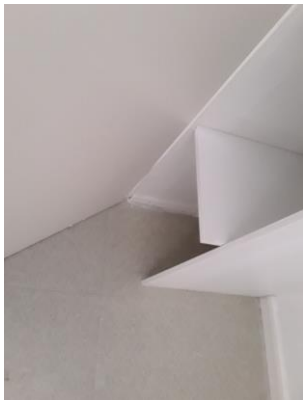
Identification : P006
Pièce et étage : Placard 1 RC
Localisation : Mur B
Parties d'ouvrages ou de composants : Murs et cloisons maçonnés (Enduits à base de plâtre projetés, lissés ou talochés)
Descriptif Laboratoire : Peinture non séparable + matériau plâtreux blanc
Résultat (justification) : Amiante non détectée (RESULTAT ANALYSE)
