Rapport de repérage des matériaux et produits contenant de l'amiante avant réalisation de travaux dans un immeuble bâti

5
10 RUE DES BORDES
77830 VALENCE EN BRIE

Date du rapport : 09/09/2020

245LAA0005 09/09/2020 - 03:53

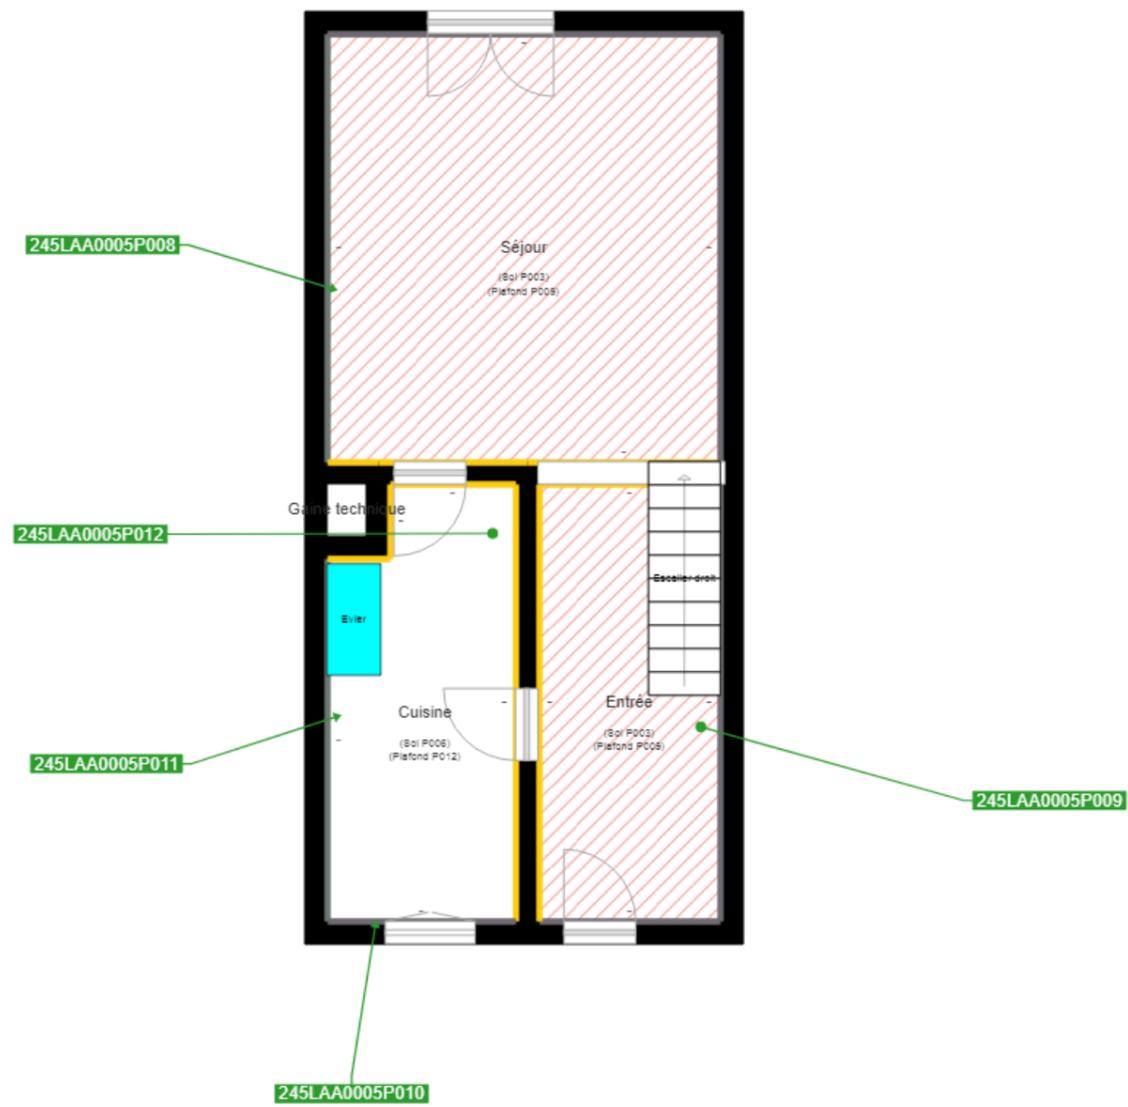
Rdc de l'appartement 005

Pièce et Etage	Ouvrage ou composant de la construction	Localisation	Partie d'ouvrage ou de composant à inspecter ou à sonder	Identification	Justification	Commentaire
Placard - RC	Revêtements de sols	Sol	Sous-couches (carton, feutre, -) des revêtements souples	P003 (Fr4)	RESULTAT ANALYSE	
Chambre 1 - RC	Revêtements de sols	Sol	Sous-couches (carton, feutre, -) des revêtements souples	P003 (Fr4)	ZPSO	
Chambre 2 - RC	Revêtements de sols	Sol	Sous-couches (carton, feutre, -) des revêtements souples	P003 (Fr4)	ZPSO	
Entrée - RC	Revêtements de sols	Sol	Sous-couches (carton, feutre, -) des revêtements souples	P003 (Fr4)	ZPSO	
Palier - RC	Revêtements de sols	Sol	Sous-couches (carton, feutre, -) des revêtements souples	P003 (Fr4)	ZPSO	
Séjour - RC	Revêtements de sols	Sol	Sous-couches (carton, feutre, -) des revêtements souples	P003 (Fr4)	ZPSO
