Rapport de repérage des matériaux et produits contenant de l'amiante avant réalisation de travaux dans un immeuble bâti

2
17 RUE ANDRE TABOULET
77830 VALENCE EN BRIE

Référence du dossier : Diffus OPH77

246LAA0102 09/09/2020 - 03:16

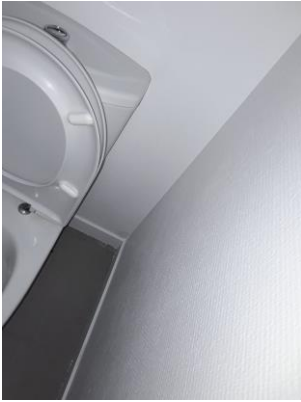
| Identification : P010 |

| Descriptif Laboratoire : Peintures multiples avec couche en toile et poussières non séparable + matériau plâtreux blanc en vrac + papier non séparable + matériau plâtreux blanc en vrac avec couche cartonnée non séparable |
| Résultat (justification) : Amiante non détectée (RESULTAT ANALYSE) |
