**FONTAINE DU
LYS**

**593, rue du bas
Moulin**

Diagnostic amiante

DATE DU DIAGNOSTIC : 02 novembre 1999

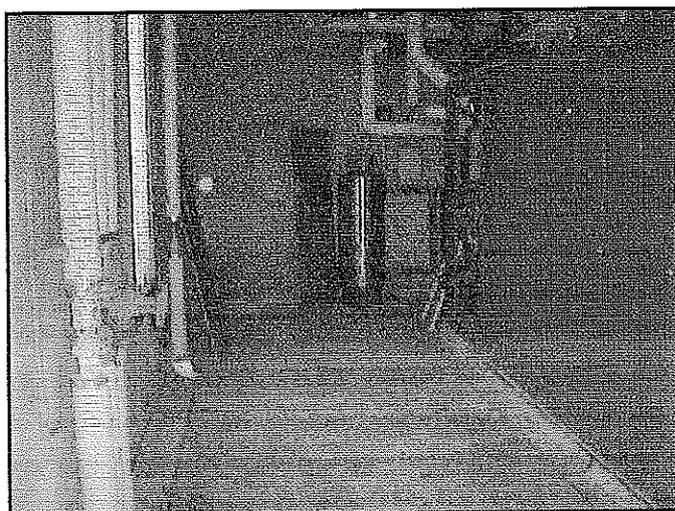
CHAUFFERIE

N°	Bâtiment	Localisation	Nature du matériau prélevé	RESULTAT
0086A	Fontaine du Lys	Loge gardienne Entrée / Hall RDC haut	Isolation sous Faux Plafonds	NEGATIF : Fibres de verre
0086B	Fontaine du Lys	Local entretien RDC haut Entrée / Hall RDC haut	Calorifugeage sur tuyauteries	NEGATIF : Fibres de verre
0086C	Fontaine du Lys	Local (extérieur) groupe électrogène RDC haut	Calorifugeage sur tuyauteries	POSITIF : Fibres d'amiante de type Amosite Matériau granuleux
0086D	Fontaine du Lys	Local EDF et accès	Flocage sous plafond	NEGATIF : Fibres de verre
0086E	Fontaine du Lys	Chaufferie 19° étage	Calorifugeage sur tuyauteries	NEGATIF : Fibres de verre

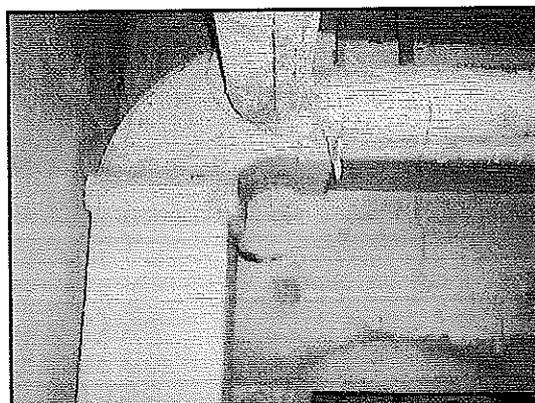
LOCAL GROUPE
ELECTROGENE

- Echantillon n° 0086C:

Calorifugeage sur tuyauteries (voir photographies)

- Local technique groupe électrogène

En l'état actuel, ce calorifugeage est globalement considéré en bon état, avec quelques dégradations ponctuelles constatées près de certaines canalisations.

En prenant en considération la majorité de ce matériau en place, la grille d'évaluation de l'état de conservation de ce matériau (suivant arrêté du 7 février 1996) donne un résultat de niveau 2, soit une obligation à effectuer une surveillance du niveau d'empoussièremment dans l'atmosphère par comptage en microscopie électronique à transmission par un organisme agréé.

Ces mesures d'empoussièremment dans l'air détermineront le nombre de fibres par litres d'air et préciseront, en fonction des résultats, les obligations suivantes :

- Contrôle périodique de l'état de conservation des matériaux (niveau d'empoussièremment inférieur ou égal à 5 fibres / litre) dans un délai maximal de 3 ans
- Contrôle (niveau d'empoussièremment compris entre 5 et 25 fibres / litre) dans un délai maximal de 2 ans
- Travaux à effectuer dans un délais de 12 mois si le niveau d'empoussièremment est supérieur ou égal à 25 fibres / litre
