Rapport de mission de repérage des matériaux et produits contenant de l'amiante avant réalisation de travaux

Norme NF X 46-020 V .2017

593 Rue du Bas Moulin - Logement 1 - R+18

RAPPORT N° :	247LAA1801	Laboratoire d'Analyses :	ITGA
Repérage réalisé le :	26/11/2019	Adresse laboratoire :	3 RUE ARMAND HERPIN LACROIX - CS 46537 35065 RENNES CEDEX
Accompagnateur :		Numéro d'accréditation :	1-5967
Par :	Lionel HOZE	Organisme d'assurance professionnelle :	AXA France
N° certificat :	C041-SE09-2017	Adresse assurance :	313 Terrasses de l'Arche 92727 NANTERRE CEDEX
Date d'obtention :	07/11/2017	N° de contrat d'assurance :	10158549604
Organisme certificateur	Qualit'Compétences Certifications 16 rue Villas - 57100 THIONVILLE	Date de validité :	31/12/2019

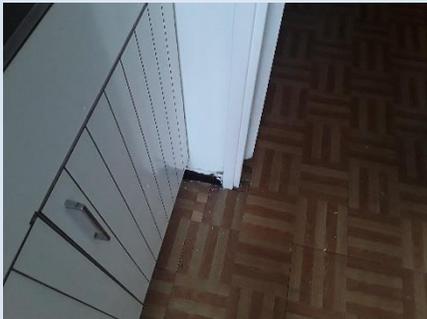
PRELEVEMENT : 247LAA1801P003			
NOM DU CLIENT	NUMERO DU DOSSIER	PIECE OU LOCAL	
HABITAT 77-OPH DE SEINE ET MARNE	247LAA1801 26/11/2019	Cuisine (R+18)	
ELEMENT	DESCRIPTIF DU LABORATOIRE	DATE DE PRELEVEMENT	NOM DE L'OPERATEUR
Enduit / Peinture	Peintures multiples non séparable + enduit plâtreux blanc avec couche en papier	26/11/2019	HOZE Lionel
LOCALISATION		RESULTAT	
Mur C		Amiante détecté (Chrysotile)

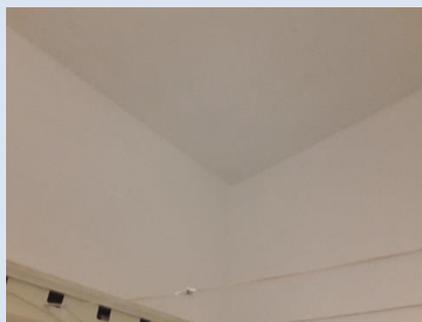
PRELEVEMENT : 247LAA1801P004			
NOM DU CLIENT	NUMERO DU DOSSIER	PIECE OU LOCAL	
HABITAT 77-OPH DE SEINE ET MARNE	247LAA1801 26/11/2019	Salle de bains (R+18)	
ELEMENT	DESCRIPTIF DU LABORATOIRE	DATE DE PRELEVEMENT	NOM DE L'OPERATEUR
Enduit / Peinture	Peinture non séparable + enduit plâtreux blanc en vrac	26/11/2019	HOZE Lionel
LOCALISATION		RESULTAT	
Plafond		Amiante non détecté

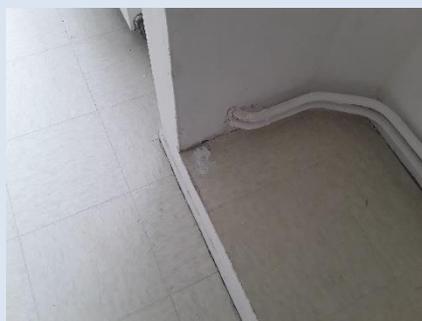
PRELEVEMENT : 247LAA1801P005			
NOM DU CLIENT	NUMERO DU DOSSIER	PIECE OU LOCAL	
HABITAT 77-OPH DE SEINE ET MARNE	247LAA1801 26/11/2019	Séjour (R+18)	
ELEMENT	DESCRIPTIF DU LABORATOIRE	DATE DE PRELEVEMENT	NOM DE L'OPERATEUR
Colle	Revêtement souple beige	26/11/2019	HOZE Lionel
LOCALISATION		RESULTAT	
Sol		Fr1:Amiante non détecté

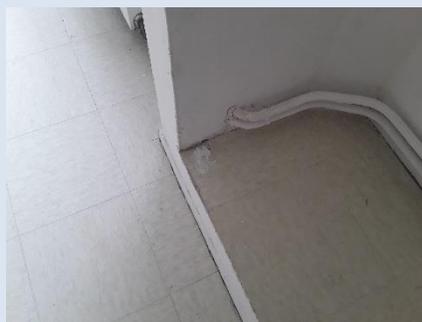
PRELEVEMENT : 247LAA1801P005			
NOM DU CLIENT	NUMERO DU DOSSIER	PIECE OU LOCAL	
HABITAT 77-OPH DE SEINE ET MARNE	247LAA1801 26/11/2019	Séjour (R+18)	
ELEMENT	DESCRIPTIF DU LABORATOIRE	DATE DE PRELEVEMENT	NOM DE L'OPERATEUR
Colle	Colle polymère jaune non séparable + ragréage gris	26/11/2019	HOZE Lionel
LOCALISATION		RESULTAT	
Sol		Fr2:Amiante non détecté	
EMPLACEMENT

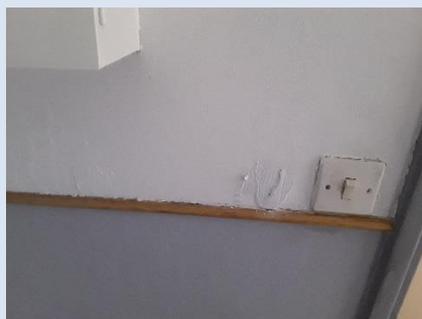
PRELEVEMENT : 247LAA1801P006			
NOM DU CLIENT	NUMERO DU DOSSIER	PIECE OU LOCAL	
HABITAT 77-OPH DE SEINE ET MARNE	247LAA1801 26/11/2019	Entrée (R+18)	
ELEMENT	DESCRIPTIF DU LABORATOIRE	DATE DE PRELEVEMENT	NOM DE L'OPERATEUR
Enduit / Calicot	Peinture non séparable + matériau plâtreux blanc non séparable + carton non séparable + enduit plâtreux blanc	26/11/2019	HOZE Lionel
LOCALISATION		RESULTAT	
Mur A		Amiante non détecté	
EMPLACEMENT

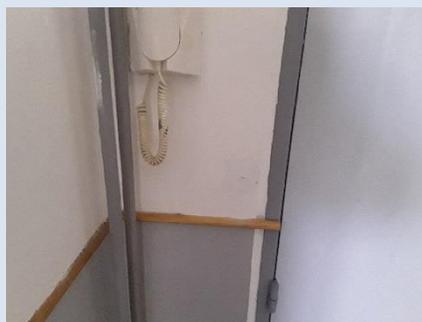
PRELEVEMENT : 247LAA1801P007			
NOM DU CLIENT	NUMERO DU DOSSIER	PIECE OU LOCAL	
HABITAT 77-OPH DE SEINE ET MARNE	247LAA1801 26/11/2019	Entrée (R+18)	
ELEMENT	DESCRIPTIF DU LABORATOIRE	DATE DE PRELEVEMENT	NOM DE L'OPERATEUR
Enduit / Peinture	Peinture non séparable + enduit plâtreux blanc avec couche en papier	26/11/2019	HOZE Lionel
LOCALISATION		RESULTAT	
Mur D		Amiante non détecté

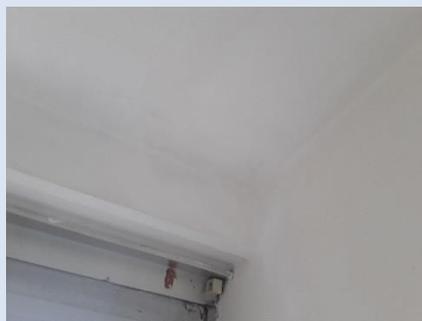
PRELEVEMENT : 247LAA1801P008			
NOM DU CLIENT	NUMERO DU DOSSIER	PIECE OU LOCAL	
HABITAT 77-OPH DE SEINE ET MARNE	247LAA1801 26/11/2019	Chambre 1 (R+18)	
ELEMENT	DESCRIPTIF DU LABORATOIRE	DATE DE PRELEVEMENT	NOM DE L'OPERATEUR
Enduit / Peinture	Peintures multiples + matériau plâtreux blanc non séparable	26/11/2019	HOZE Lionel
LOCALISATION		RESULTAT	
Plafond		Amiante non détecté
