Rapport de mission de repérage des matériaux et produits contenant de l'amiante avant réalisation de travaux

593 RUE DU BAS MOULIN

MODULE 247LAA1804
77190 DAMMARIE LES LYS

RAPPORT N° :	247LAA1804	Laboratoire d'Analyses :	ITGA
Repérage réalisé le :	01/04/2019	Adresse laboratoire :	3 RUE ARMAND HERPIN LACROIX - CS 46537 35065 RENNES CEDEX
Accompagnateur :		Numéro d'accréditation :	1-5967
Par :	Mickaël JULIEN	Organisme d'assurance professionnelle :	AXA France
N° certificat :	CPDI 4129	Adresse assurance :	313 Terrasses de l'Arche 92727 NANTERRE CEDEX
Date d'obtention :	01/01/2017	N° de contrat d'assurance :	10158549604
Organisme certificateur	I.CERT Parc Edonia - Bâtiment G - Rue de la Terre Victoria - 35760 SAINT-GREGOIRE	Date de validité :	31/12/2019

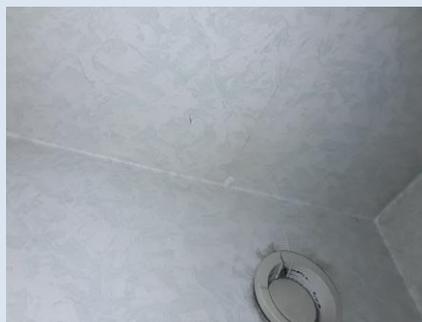
PRELEVEMENT : 247LAA1804P003			
NOM DU CLIENT	NUMERO DU DOSSIER	PIECE OU LOCAL	
OPH77	247LAA1804 01/04/2019	WC (RC)	
ELEMENT	DESCRIPTIF DU LABORATOIRE	DATE DE PRELEVEMENT	NOM DE L'OPERATEUR
Enduit béton	Enduit plâtreux blanc avec couche cartonnée + peinture non séparable	01/04/2019	JULIEN Mickaël
LOCALISATION		RESULTAT	
Plafond		Amiante détecté (Chrysotile)

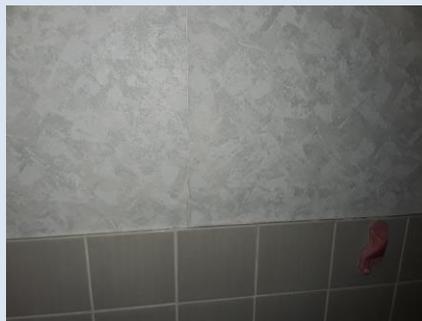
PRELEVEMENT : 247LAA1804P004			
NOM DU CLIENT	NUMERO DU DOSSIER	PIECE OU LOCAL	
OPH77	247LAA1804 01/04/2019	Salle de bains (RC)	
ELEMENT	DESCRIPTIF DU LABORATOIRE	DATE DE PRELEVEMENT	NOM DE L'OPERATEUR
Enduit béton	Enduit plâtreux blanc + peinture non séparable	01/04/2019	JULIEN Mickaël
LOCALISATION		RESULTAT	
Mur A		Amiante non détecté

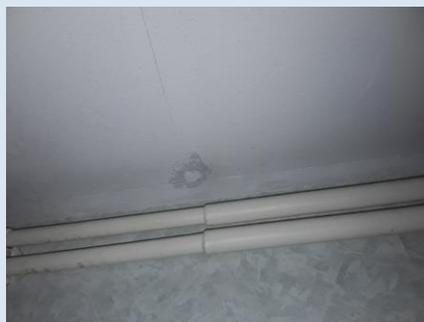
PRELEVEMENT : 247LAA1804P005			
NOM DU CLIENT	NUMERO DU DOSSIER	PIECE OU LOCAL	
OPH77	247LAA1804 01/04/2019	Salle de bains (RC)	
ELEMENT	DESCRIPTIF DU LABORATOIRE	DATE DE PRELEVEMENT	NOM DE L'OPERATEUR
Colle polystyrène	Polystyrène blanc + peinture non séparable + matériau plâtreux blanc en vrac non séparable	01/04/2019	JULIEN Mickaël
LOCALISATION		RESULTAT	
Plafond		Amiante non détecté

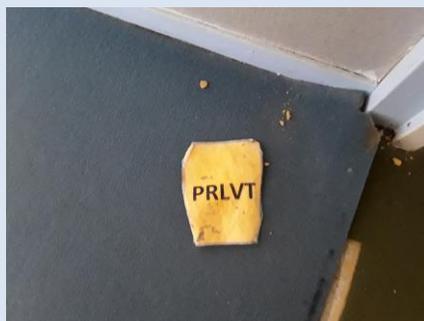
PRELEVEMENT : 247LAA1804P006			
NOM DU CLIENT	NUMERO DU DOSSIER	PIECE OU LOCAL	
OPH77	247LAA1804 01/04/2019	Chambre 1 (RC)	
ELEMENT	DESCRIPTIF DU LABORATOIRE	DATE DE PRELEVEMENT	NOM DE L'OPERATEUR
Moquette	Moquette bleue avec couche en mousse et poussières + colle polymère jaune non séparable	01/04/2019	JULIEN Mickaël
LOCALISATION		RESULTAT	
Sol		Amiante non détecté

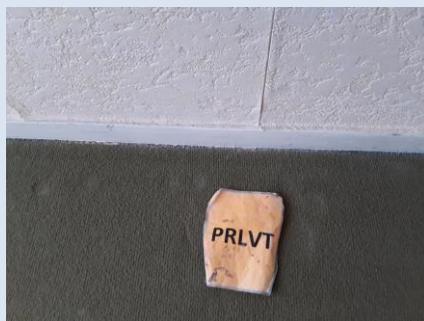
PRELEVEMENT : 247LAA1804P008			
NOM DU CLIENT	NUMERO DU DOSSIER	PIECE OU LOCAL	
OPH77	247LAA1804 01/04/2019	Chambre 2 (RC)	
ELEMENT	DESCRIPTIF DU LABORATOIRE	DATE DE PRELEVEMENT	NOM DE L'OPERATEUR
Enduit béton	Enduit plâtreux blanc avec couche cartonnée + peinture non séparable + papiers peints non séparable	01/04/2019	JULIEN Mickaël
LOCALISATION		RESULTAT	
Mur E		Amiante non détecté

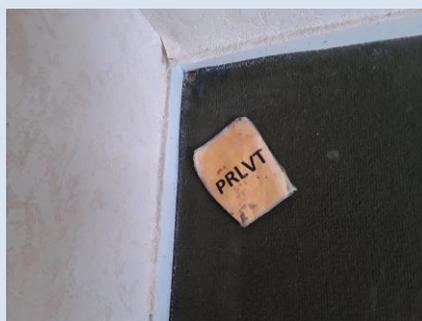
PRELEVEMENT : 247LAA1804P009			
NOM DU CLIENT	NUMERO DU DOSSIER	PIECE OU LOCAL	
OPH77	247LAA1804 01/04/2019	Chambre 2 (RC)	
ELEMENT	DESCRIPTIF DU LABORATOIRE	DATE DE PRELEVEMENT	NOM DE L'OPERATEUR
Moquette	Moquette verte avec couche en mousse et poussières + colle polymère jaune non séparable	01/04/2019	JULIEN Mickaël
LOCALISATION		RESULTAT	
Sol		Amiante non détecté

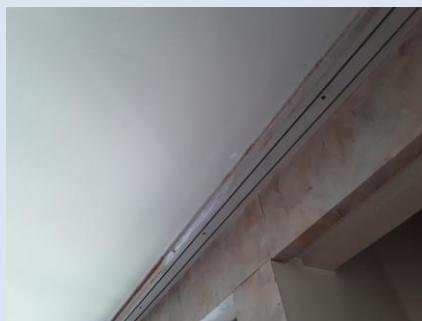
PRELEVEMENT : 247LAA1804P011			
NOM DU CLIENT	NUMERO DU DOSSIER	PIECE OU LOCAL	
OPH77	247LAA1804 01/04/2019	Séjour (RC)	
ELEMENT	DESCRIPTIF DU LABORATOIRE	DATE DE PRELEVEMENT	NOM DE L'OPERATEUR
Enduit béton	Enduit plâtreux blanc + peintures multiples en vrac non séparable	01/04/2019	JULIEN Mickaël
LOCALISATION		RESULTAT	
Plafond		Amiante non détecté

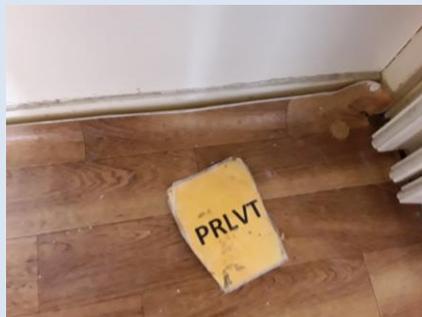
PRELEVEMENT : 247LAA1804P012			
NOM DU CLIENT	NUMERO DU DOSSIER	PIECE OU LOCAL	
OPH77	247LAA1804 01/04/2019	Dégagement (RC)	
ELEMENT	DESCRIPTIF DU LABORATOIRE	DATE DE PRELEVEMENT	NOM DE L'OPERATEUR
Revêtement souple	Revêtement souple beige	01/04/2019	JULIEN Mickaël
LOCALISATION		RESULTAT	
Sol		Fr1:Amiante non détecté

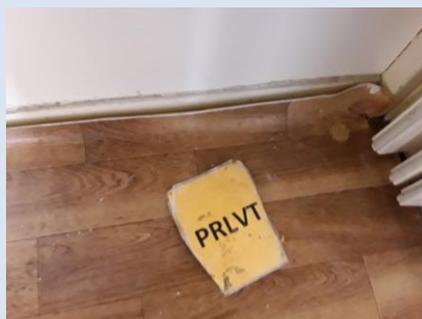
PRELEVEMENT : 247LAA1804P012			
NOM DU CLIENT	NUMERO DU DOSSIER	PIECE OU LOCAL	
OPH77	247LAA1804 01/04/2019	Dégagement (RC)	
ELEMENT	DESCRIPTIF DU LABORATOIRE	DATE DE PRELEVEMENT	NOM DE L'OPERATEUR
Revêtement souple	Colle polymère jaune avec poussières + ragréage gris non séparable	01/04/2019	JULIEN Mickaël
LOCALISATION		RESULTAT	
Sol		Fr2:Amiante non détecté

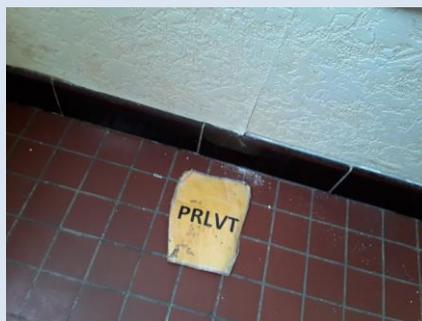
PRELEVEMENT : 247LAA1804P014			
NOM DU CLIENT	NUMERO DU DOSSIER	PIECE OU LOCAL	
OPH77	247LAA1804 01/04/2019	Cuisine (RC)	
ELEMENT	DESCRIPTIF DU LABORATOIRE	DATE DE PRELEVEMENT	NOM DE L'OPERATEUR
Enduit plaque de plâtre	Enduit plâtreux blanc avec couche cartonnée + peinture non séparable	01/04/2019	JULIEN Mickaël
LOCALISATION		RESULTAT	
Mur C		Amiante non détecté

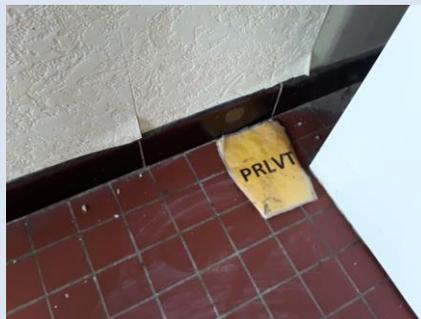
PRELEVEMENT : 247LAA1804P015

NOM DU CLIENT	NUMERO DU DOSSIER	PIECE OU LOCAL	
OPH77	247LAA1804 01/04/2019	Cuisine (RC)	
ELEMENT	DESCRIPTIF DU LABORATOIRE	DATE DE PRELEVEMENT	NOM DE L'OPERATEUR
Colle plinthe	Carrelage	01/04/2019	JULIEN Mickaël
LOCALISATION		RESULTAT	
Mur C		Fr1:Amiante non détecté

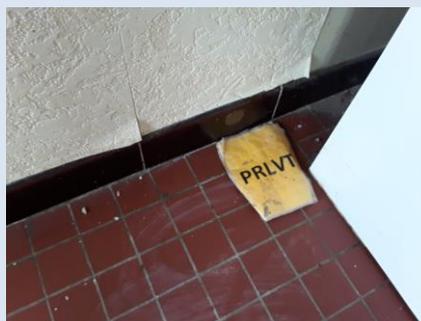
PRELEVEMENT : 247LAA1804P015

NOM DU CLIENT	NUMERO DU DOSSIER	PIECE OU LOCAL	
OPH77	247LAA1804 01/04/2019	Cuisine (RC)	
ELEMENT	DESCRIPTIF DU LABORATOIRE	DATE DE PRELEVEMENT	NOM DE L'OPERATEUR
Colle plinthe	Colle grise hétérogène avec poussières + couche plâtreuse blanche en faible quantité non séparable	01/04/2019	JULIEN Mickaël
LOCALISATION		RESULTAT	
Mur C		Fr2:Amiante détecté (Chrysotile)
