Rapport de Repérage Amiante avant réalisation de travaux dans un immeuble bâti

Numéro de dossier : MA2201007004
Date d'intervention : 20/01/2022

593 RUE DU BAS MOULIN
(247LAA0904)
77190 DAMMARIE DES LYS

Numéro de lot : 9ème étage ; Porte 4 Lot numéro 247LAA0904,

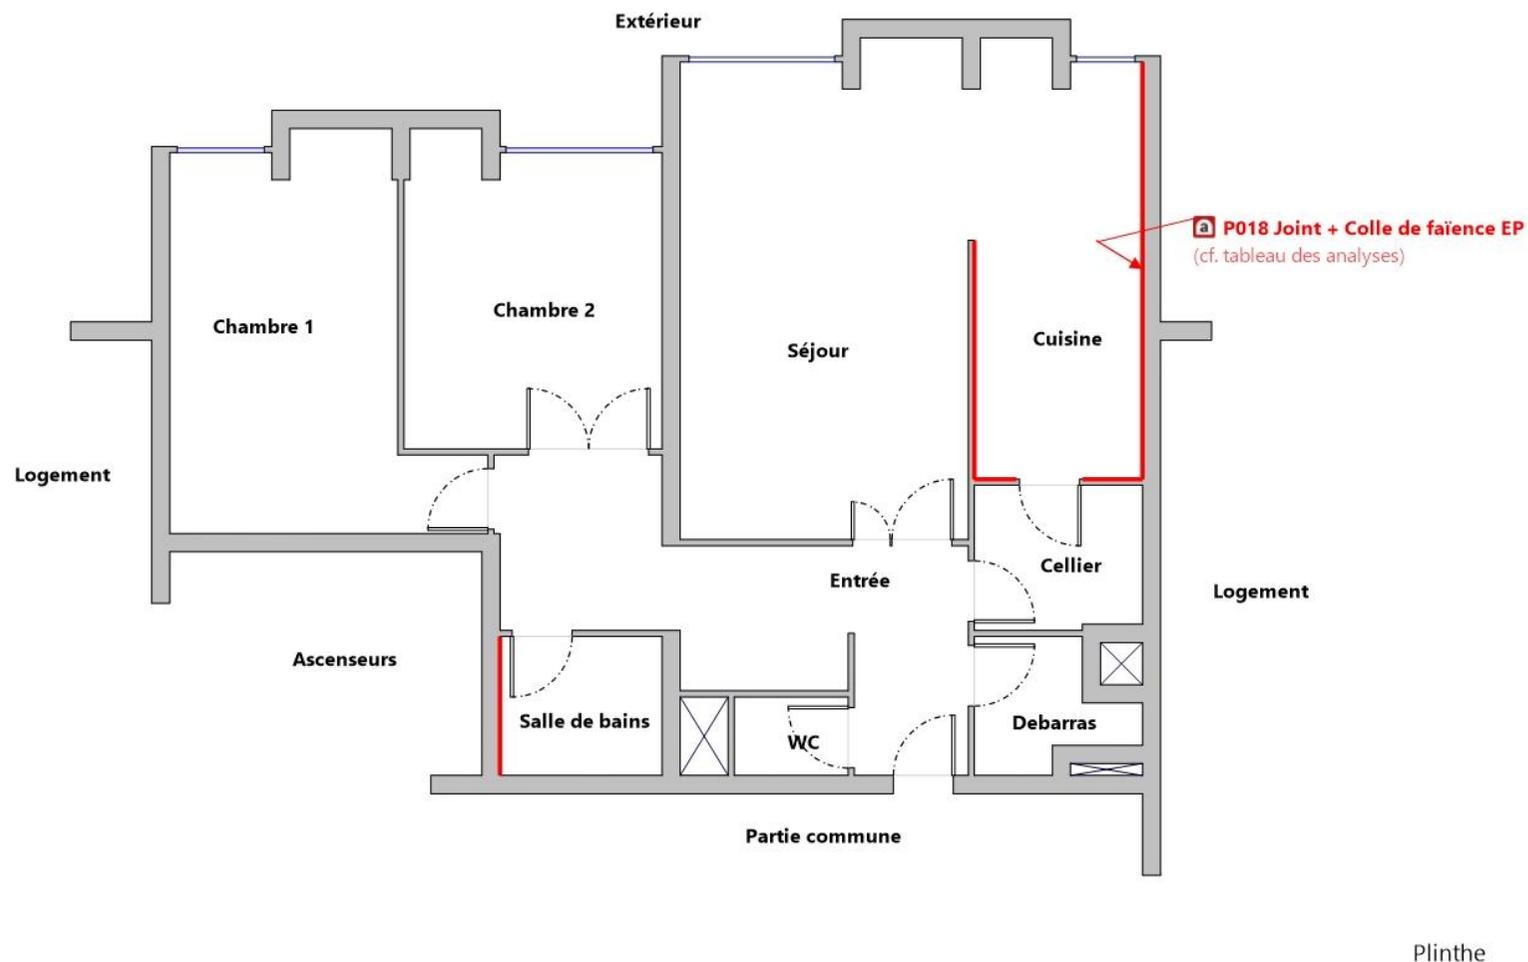
P016	<u>Identifiant:</u> ZPSO010 <u>Description:</u> Couche1: Joint de carrelage + Couche2: Colle de carrelage + Couche3: Ragréage	- Phase 1 Matériau dur de type joint ciment (gris) Absence d'amiante - Phase 2 Matériau dur de type ciment-Colle (gris) ; matériau semi-dur de type ragréage (gris) ; matériau dur de type mortier, béton, chape (gris) Présence d'amiante	Présence d'amiante
P017	<u>Identifiant:</u> ZPSO011 <u>Description:</u> Panneaux fibro-ciment	- Matériau de type peinture (beige) ; matériau dur fibreux de type fibres-ciment (gris) : Présence d'amiante	Présence d'amiante
P018	<u>Identifiant:</u> ZPSO007 <u>Description:</u> Couche1: Joint + Couche2: Colle de faïence	- Phase 2 Matériau dur de type carrelage, faïence (marron) ; matériau dur de type ciment-Colle (gris) ; matériau (fibreux) (beige) Présence d'amiante	Présence d'amiante
