## Rapport de mission de repérage des matériaux et produits contenant de l'amiante avant réalisation de travaux

593 RUE DU BAS MOULIN

77190 DAMMARIE LES LYS

RAPPORT N° :	247LAA0405	Laboratoire d'Analyses :	ITGA
Repérage réalisé le :	24/09/2018	Adresse laboratoire :	3 RUE ARMAND HERPIN LACROIX - CS 46537 35065 RENNES CEDEX
Accompagnateur :		Numéro d'accréditation :	1-5967
Par :	Alain LEITE LOPES	Organisme d'assurance professionnelle :	AXA France
N° certificat :	CPDI4715	Adresse assurance :	313 Terrasses de l'Arche 92727 NANTERRE CEDEX
Date d'obtention :	17/01/2018	N° de contrat d'assurance :	10063271004
Organisme certificateur	I.Cert Parc EDONIA - Bâtiment G - Rue de la Terre Victoria - 35760 Saint-Grégoire	Date de validité :	31/12/2018

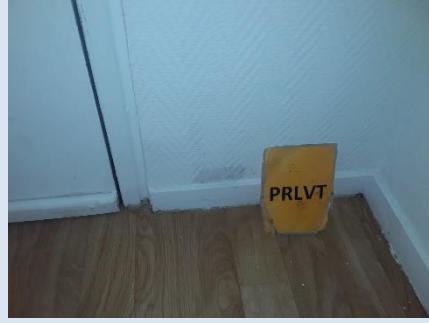
PRELEVEMENT : 247LAA0405P001						
NOM DU CLIENT	NUMERO DU DOSSIER	PIECE OU LOCAL				
OPH77	247LAA0405 24/09/2018	Entrée				
ELEMENT	DESCRIPTIF DU LABORATOIRE	DATE DE PRELEVEMENT	NOM DE L'OPERATEUR			
Béton	Enduit plâtreux blanc en vrac + peintures multiples avec fibres non séparable	24/09/2018	LEITE LOPES Alain			
LOCALISATION	RESULTAT					
Mur D	Amiante non détecté					
EMPLACEMENT

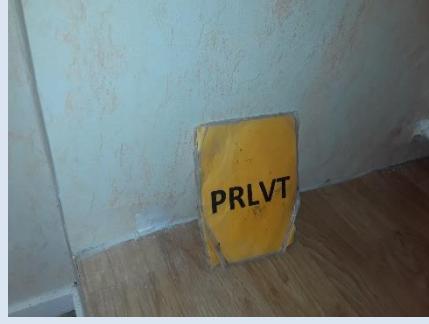
PRELEVEMENT : 247LAA0405P002						
NOM DU CLIENT	NUMERO DU DOSSIER	PIECE OU LOCAL				
OPH77	247LAA0405 24/09/2018	Chambre 2				
ELEMENT	DESCRIPTIF DU LABORATOIRE	DATE DE PRELEVEMENT	NOM DE L'OPERATEUR			
Isolant	Matériaux plâtreux blanc en vrac + matériau cartonné non séparable + papier non séparable	24/09/2018	LEITE LOPES Alain			
LOCALISATION	RESULTAT					
Mur D	Amiante détecté (Chrysotile)					
EMPLACEMENT

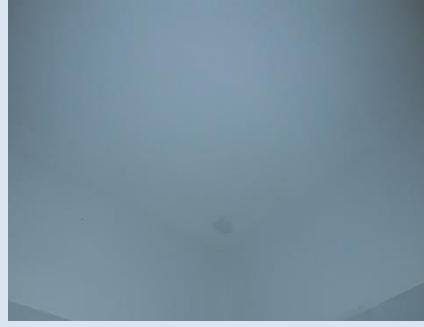
## PRELEVEMENT : 247LAA0405P003

NOM DU CLIENT	NUMERO DU DOSSIER	PIECE OU LOCAL			
OPH77	247LAA0405 24/09/2018	Salle de bains			
ELEMENT	DESCRIPTIF DU LABORATOIRE	DATE DE PRELEVEMENT	NOM DE L'OPERATEUR		
Enduit / Peinture béton	Enduit beige en vrac + peinture non séparable	24/09/2018	LEITE LOPES Alain		
LOCALISATION		RESULTAT			
Plafond		Amiante détecté (Chrysotile)			
EMPLACEMENT

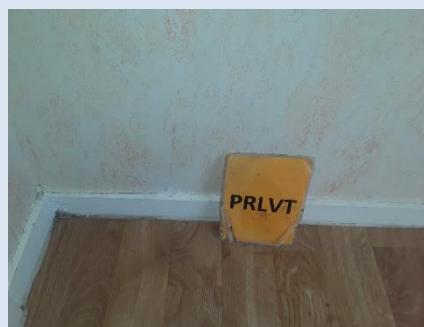
## PRELEVEMENT : 247LAA0405P004

NOM DU CLIENT	NUMERO DU DOSSIER	PIECE OU LOCAL			
OPH77	247LAA0405 24/09/2018	Chambre 3			
ELEMENT	DESCRIPTIF DU LABORATOIRE	DATE DE PRELEVEMENT	NOM DE L'OPERATEUR		
Enduit	Enduit plâtreux blanc en vrac + peinture non séparable	24/09/2018	LEITE LOPES Alain		
LOCALISATION		RESULTAT			
Mur A		Amiante non détecté			
EMPLACEMENT

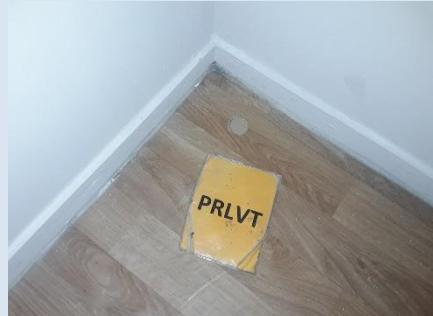
## PRELEVEMENT : 247LAA0405P005

NOM DU CLIENT	NUMERO DU DOSSIER	PIECE OU LOCAL	
OPH77	247LAA0405 24/09/2018	Débarras	
ELEMENT	DESCRIPTIF DU LABORATOIRE	DATE DE PRELEVEMENT	NOM DE L'OPERATEUR
Revêtement souple	Revêtement souple marron + revêtement souple beige + colle polymère jaune non séparable + ragréage gris + matériau gris	24/09/2018	LEITE LOPES Alain
LOCALISATION	RESULTAT		
Sol	Amiante non détecté		
EMPLACEMENT

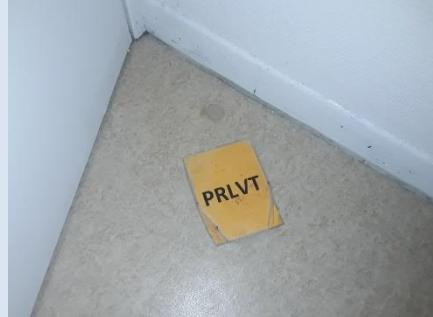
## PRELEVEMENT : 247LAA0405P006

NOM DU CLIENT	NUMERO DU DOSSIER	PIECE OU LOCAL	
OPH77	247LAA0405 24/09/2018	Salle de bains	
ELEMENT	DESCRIPTIF DU LABORATOIRE	DATE DE PRELEVEMENT	NOM DE L'OPERATEUR
Revêtement souple	Revêtement souple beige + colle polymère jaune en faible quantité non séparable	24/09/2018	LEITE LOPES Alain
LOCALISATION	RESULTAT		
Sol	Amiante non détecté		
EMPLACEMENT

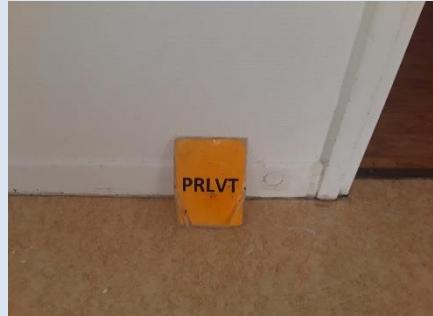
## PRELEVEMENT : 247LAA0405P007

NOM DU CLIENT	NUMERO DU DOSSIER	PIECE OU LOCAL	
OPH77	247LAA0405 24/09/2018	Cuisine	
ELEMENT	DESCRIPTIF DU LABORATOIRE	DATE DE PRELEVEMENT	NOM DE L'OPERATEUR
Plinthes	Colle beige non séparable + matériau cartonné non séparable + couche plâtreuse blanche en vrac + peinture non séparable	24/09/2018	LEITE LOPES Alain
LOCALISATION	RESULTAT		
Mur D	Fr1:Amiante détecté (Chrysotile)		
EMPLACEMENT

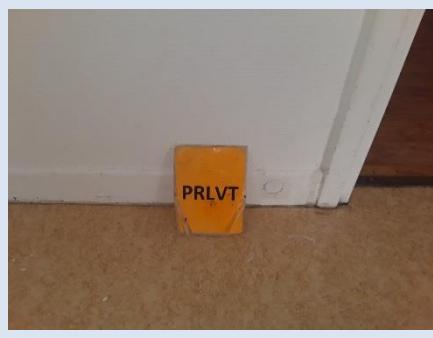
## PRELEVEMENT : 247LAA0405P007

NOM DU CLIENT	NUMERO DU DOSSIER	PIECE OU LOCAL	
OPH77	247LAA0405 24/09/2018	Cuisine	
ELEMENT	DESCRIPTIF DU LABORATOIRE	DATE DE PRELEVEMENT	NOM DE L'OPERATEUR
Plinthes	Carrelage	24/09/2018	LEITE LOPES Alain
LOCALISATION	RESULTAT		
Mur D	Fr2:Amiante non détecté		
EMPLACEMENT

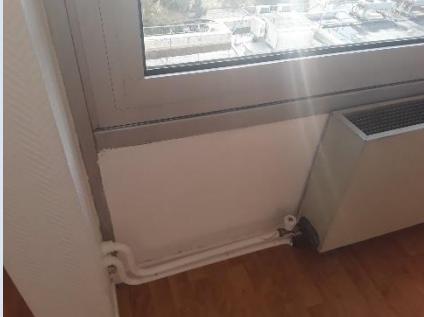
PRELEVEMENT : 247LAA0405P008					
NOM DU CLIENT	NUMERO DU DOSSIER	PIECE OU LOCAL			
OPH77	247LAA0405 24/09/2018	Séjour			
ELEMENT	DESCRIPTIF DU LABORATOIRE	DATE DE PRELEVEMENT	NOM DE L'OPERATEUR		
Bardage		24/09/2018	LEITE LOPES Alain		
LOCALISATION	RESULTAT		Amiante détectée		
Allège fenêtre					
EMPLACEMENT
