## Rapport de mission de repérage des matériaux et produits contenant de l'amiante avant réalisation de travaux

Norme NF X 46-020 V .2017

21 RUE DU BEL AIR

77200 TORCY

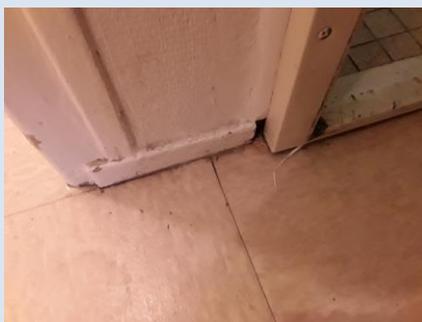
PRELEVEMENT : 24LAF0303P001			
NOM DU CLIENT	NUMERO DU DOSSIER		PIECE OU LOCAL
OPH77	24LAF0303 25/06/2019		Entrée (Rez de chaussée)
ELEMENT	DESCRIPTIF DU LABORATOIRE	DATE DE PRELEVEMENT	NOM DE L'OPERATEUR
Dalle de sol	Peinture en faible quantité	25/06/2019	JULIEN Mickaël
LOCALISATION		RESULTAT	
Sol		Fr1:Quantité insuffisante pour analyse

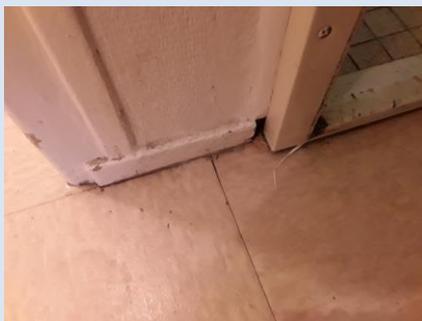
PRELEVEMENT : 24LAF0303P001			
NOM DU CLIENT	NUMERO DU DOSSIER		PIECE OU LOCAL
OPH77	24LAF0303 25/06/2019		Entrée (Rez de chaussée)
ELEMENT	DESCRIPTIF DU LABORATOIRE	DATE DE PRELEVEMENT	NOM DE L'OPERATEUR
Dalle de sol	Revêtement souple beige	25/06/2019	JULIEN Mickaël
LOCALISATION		RESULTAT	
Sol		Fr2:Amiante non détecté

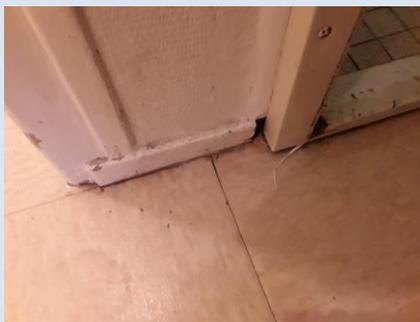
**PRELEVEMENT : 24LAF0303P001**

NOM DU CLIENT	NUMERO DU DOSSIER	PIECE OU LOCAL	
OPH77	24LAF0303 25/06/2019	Entrée (Rez de chaussée)	
ELEMENT	DESCRIPTIF DU LABORATOIRE	DATE DE PRELEVEMENT	NOM DE L'OPERATEUR
Dalle de sol	Colle polymère jaune en faible quantité avec poussières non séparable + dalle dure cassante rouge en faible quantité en vrac + ragréage gris en faible quantité en vrac non séparable	25/06/2019	JULIEN Mickaël
LOCALISATION		RESULTAT	
Sol		Fr3:Amiante détecté (Chrysotile)

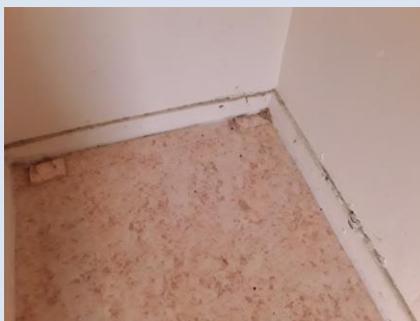
**PRELEVEMENT : 24LAF0303P004**

NOM DU CLIENT	NUMERO DU DOSSIER	PIECE OU LOCAL	
OPH77	24LAF0303 25/06/2019	Placard 1 (Rez de chaussée)	
ELEMENT	DESCRIPTIF DU LABORATOIRE	DATE DE PRELEVEMENT	NOM DE L'OPERATEUR
Dalle de sol	Revêtement souple blanc	25/06/2019	JULIEN Mickaël
LOCALISATION		RESULTAT	
Sol		Fr1:Amiante non détecté

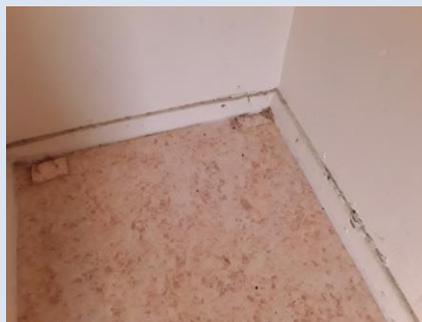
PRELEVEMENT : 24LAF0303P004			
NOM DU CLIENT	NUMERO DU DOSSIER	PIECE OU LOCAL	
OPH77	24LAF0303 25/06/2019	Placard 1 (Rez de chaussée)	
ELEMENT	DESCRIPTIF DU LABORATOIRE	DATE DE PRELEVEMENT	NOM DE L'OPERATEUR
Dalle de sol	Peintures multiples non séparable + matériau souple blanc non séparable + colle polymère jaune en faible quantité non séparable + dalle dure cassante noire	25/06/2019	JULIEN Mickaël
LOCALISATION		RESULTAT	
Sol		Fr2:Amiante détecté (Chrysotile)

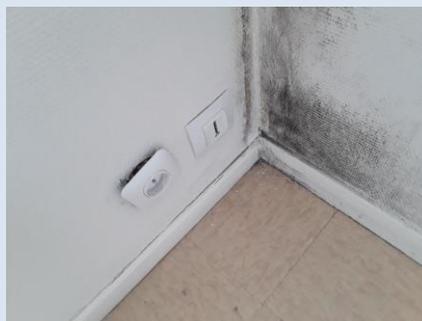
PRELEVEMENT : 24LAF0303P005			
NOM DU CLIENT	NUMERO DU DOSSIER	PIECE OU LOCAL	
OPH77	24LAF0303 25/06/2019	Chambre 1 (Rez de chaussée)	
ELEMENT	DESCRIPTIF DU LABORATOIRE	DATE DE PRELEVEMENT	NOM DE L'OPERATEUR
Enduit / Calicot	Peintures multiples non séparable + papier non séparable + carton avec poussières non séparable + enduit plâtreux blanc en vrac	25/06/2019	JULIEN Mickaël
LOCALISATION		RESULTAT	
Mur B		Amiante non détecté

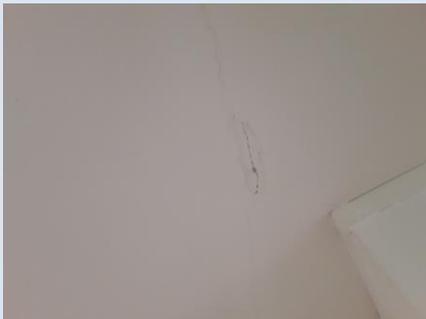
PRELEVEMENT : 24LAF0303P007			
NOM DU CLIENT	NUMERO DU DOSSIER		PIECE OU LOCAL
OPH77	24LAF0303 25/06/2019		Séjour (Rez de chaussée)
ELEMENT	DESCRIPTIF DU LABORATOIRE	DATE DE PRELEVEMENT	NOM DE L'OPERATEUR
Enduit béton	Peinture non séparable + enduit plâtreux beige en vrac	25/06/2019	JULIEN Mickaël
LOCALISATION		RESULTAT	
Plafond		Amiante non détecté	
EMPLACEMENT

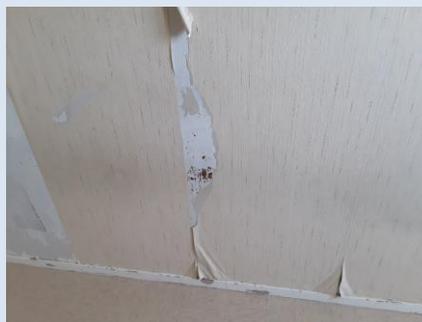
PRELEVEMENT : 24LAF0303P008			
NOM DU CLIENT	NUMERO DU DOSSIER		PIECE OU LOCAL
OPH77	24LAF0303 25/06/2019		Chambre 2 (Rez de chaussée)
ELEMENT	DESCRIPTIF DU LABORATOIRE	DATE DE PRELEVEMENT	NOM DE L'OPERATEUR
Enduit	Peintures multiples non séparable + enduit gris en vrac	25/06/2019	JULIEN Mickaël
LOCALISATION		RESULTAT	
Mur F		Amiante non détecté

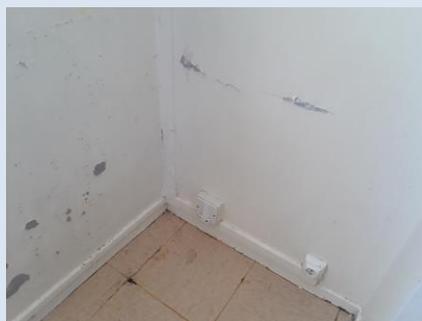
PRELEVEMENT : 24LAF0303P009			
NOM DU CLIENT	NUMERO DU DOSSIER		PIECE OU LOCAL
OPH77	24LAF0303 25/06/2019		Cuisine (Rez de chaussée)
ELEMENT	DESCRIPTIF DU LABORATOIRE	DATE DE PRELEVEMENT	NOM DE L'OPERATEUR
Enduit béton	Peintures multiples non séparable + enduit gris en vrac	25/06/2019	JULIEN Mickaël
LOCALISATION		RESULTAT	
Mur B		Amiante non détecté

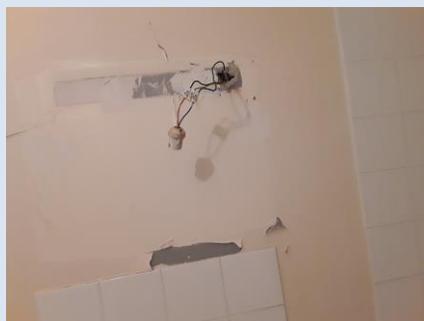
PRELEVEMENT : 24LAF0303P011			
NOM DU CLIENT	NUMERO DU DOSSIER	PIECE OU LOCAL	
OPH77	24LAF0303 25/06/2019	Salle de bains (Rez de chaussée)	
ELEMENT	DESCRIPTIF DU LABORATOIRE	DATE DE PRELEVEMENT	NOM DE L'OPERATEUR
Enduit	Peintures multiples non séparable + matériau plâtreux blanc en faible quantité + enduit gris en vrac non séparable	25/06/2019	JULIEN Mickaël
LOCALISATION		RESULTAT	
Mur B		Amiante non détecté

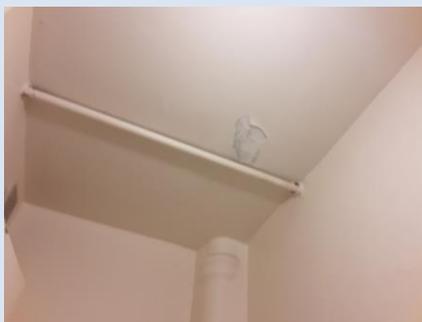
PRELEVEMENT : 24LAF0303P012			
NOM DU CLIENT	NUMERO DU DOSSIER	PIECE OU LOCAL	
OPH77	24LAF0303 25/06/2019	WC (Rez de chaussée)	
ELEMENT	DESCRIPTIF DU LABORATOIRE	DATE DE PRELEVEMENT	NOM DE L'OPERATEUR
Enduit béton	Peintures multiples non séparable + enduit plâtreux blanc en vrac	25/06/2019	JULIEN Mickaël
LOCALISATION		RESULTAT	
Plafond		Amiante non détecté	
EMPLACEMENT
