Rapport de mission de repérage des matériaux et produits contenant de l'amiante avant réalisation de travaux

11 RUE DU BEL AIR

77200 TORCY

RAPPORT N° :	24LAA0402	Laboratoire d'Analyses :	ITGA
Repérage réalisé le :	27/04/2018	Adresse laboratoire :	3 RUE ARMAND HERPIN LACROIX - CS 46537 35065 RENNES CEDEX
Accompagnateur :		Numéro d'accréditation :	1-5967
Par :	Mickaël JULIEN	Organisme d'assurance professionnelle :	AXA France
N° certificat :	CPDI 4129	Adresse assurance :	313 Terrasses de l'Arche 92727 NANTERRE CEDEX
Date d'obtention :	01/01/2017	N° de contrat d'assurance :	10063271004
Organisme certificateur	I.CERT Parc Edonia - Bâtiment G - Rue de la Terre Victoria - 35760 SAINT-GREGOIRE	Date de validité :	31/12/2018

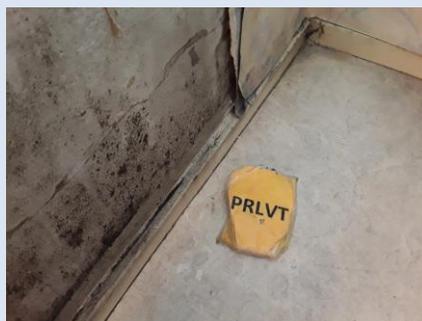
PRELEVEMENT : 24LAA0402P001			
NOM DU CLIENT	NUMERO DU DOSSIER		PIECE OU LOCAL
OPH77	24LAA0402 27/04/2018		Chambre 1
ELEMENT	DESCRIPTIF DU LABORATOIRE	DATE DE PRELEVEMENT	NOM DE L'OPERATEUR
Enduit	Enduit plâtreux blanc en vrac + peinture non séparable	27/04/2018	JULIEN Mickaël
LOCALISATION		RESULTAT	
Mur B		Amiante non détecté

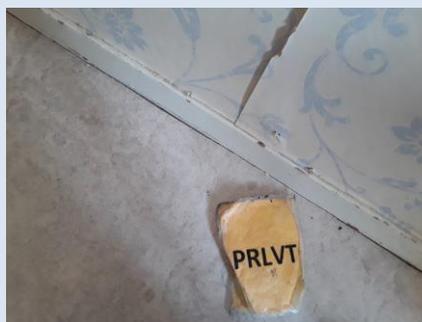
PRELEVEMENT : 24LAA0402P002			
NOM DU CLIENT	NUMERO DU DOSSIER		PIECE OU LOCAL
OPH77	24LAA0402 27/04/2018		Chambre 1
ELEMENT	DESCRIPTIF DU LABORATOIRE	DATE DE PRELEVEMENT	NOM DE L'OPERATEUR
Enduit béton	Enduit plâtreux blanc en faible quantité + papier en vrac non séparable + peinture non séparable + papier peint non séparable	27/04/2018	JULIEN Mickaël
LOCALISATION		RESULTAT	
Mur A		Amiante non détecté

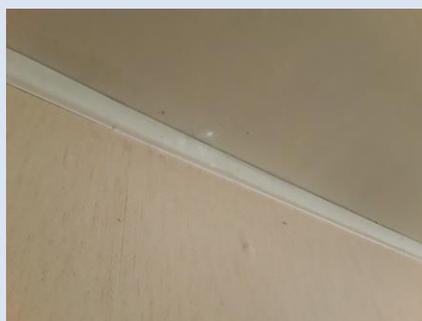
PRELEVEMENT : 24LAA0402P003

NOM DU CLIENT	NUMERO DU DOSSIER	PIECE OU LOCAL	
OPH77	24LAA0402 27/04/2018	Séjour	
ELEMENT	DESCRIPTIF DU LABORATOIRE	DATE DE PRELEVEMENT	NOM DE L'OPERATEUR
Enduit béton	Enduit plâtreux blanc en vrac + peinture non séparable	27/04/2018	JULIEN Mickaël
LOCALISATION		RESULTAT	
Plafond		Amiante non détecté

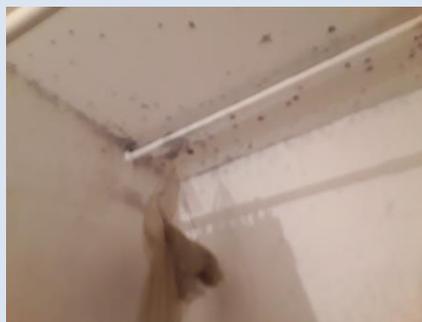
PRELEVEMENT : 24LAA0402P005			
NOM DU CLIENT	NUMERO DU DOSSIER		PIECE OU LOCAL
OPH77	24LAA0402 27/04/2018		Salle de bains
ELEMENT	DESCRIPTIF DU LABORATOIRE	DATE DE PRELEVEMENT	NOM DE L'OPERATEUR
Enduit béton	Enduit plâtreux blanc en vrac + peintures multiples non séparable	27/04/2018	JULIEN Mickaël
LOCALISATION		RESULTAT	
Plafond		Amiante non détecté

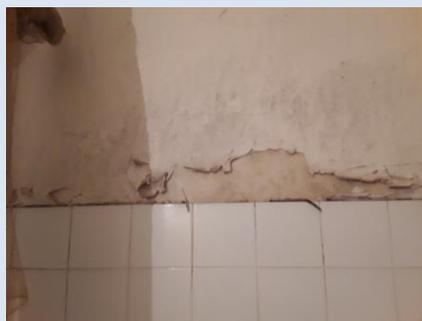
PRELEVEMENT : 24LAA0402P006			
NOM DU CLIENT	NUMERO DU DOSSIER		PIECE OU LOCAL
OPH77	24LAA0402 27/04/2018		Salle de bains
ELEMENT	DESCRIPTIF DU LABORATOIRE	DATE DE PRELEVEMENT	NOM DE L'OPERATEUR
Enduit béton	Enduit plâtreux blanc en vrac + peinture non séparable	27/04/2018	JULIEN Mickaël
LOCALISATION		RESULTAT	
Mur A		Amiante non détecté
